## ŞAŞI NUMARALI 2. EL ARACIN

### OTO EKSPERTİZ RAPORUDUR

İŞ EMRİ NO: BUM05483  
PLAKA NO: 16EU674  
ŞASE NO: NM422500000102397

| MODEL (CİNSİ) | Fiat Fiorino |

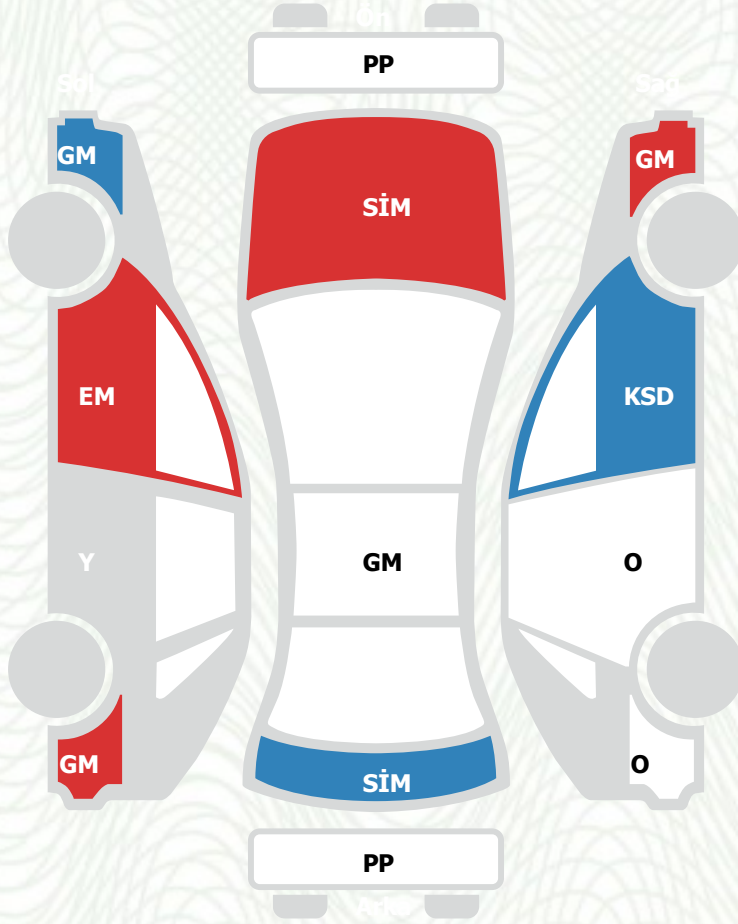
## KAPORTA - BOYA EKSPERTİZ VE CHECK-UP ÖZET

| Sol Ön Çamurluk | (GM) Değişim, Göçük Mevcut |
| Sol Ön Kapı | (EM) Boyalı, Ezik Mevcut |
| Sol Arka Çamurluk | (GM) Boyalı, Ezik Mevcut, Göçük Mevcut |
| Ön Kaput | (SİM) Boyalı, Sökme-Takma-Ayar İşlemi Mevcut |
| Tavan | (GM) Orijinal, Ezik Mevcut, Göçük Mevcut |
| Arka Kaput | (SİM) Değişim, Sökme-Takma-Ayar İşlemi Mevcut |
| Sağ Ön Çamurluk | (GM) Boyalı, Ezik Mevcut, Göçük Mevcut |
| Sağ Ön Kapı | (KSD) Kapı Sacı Değişim |

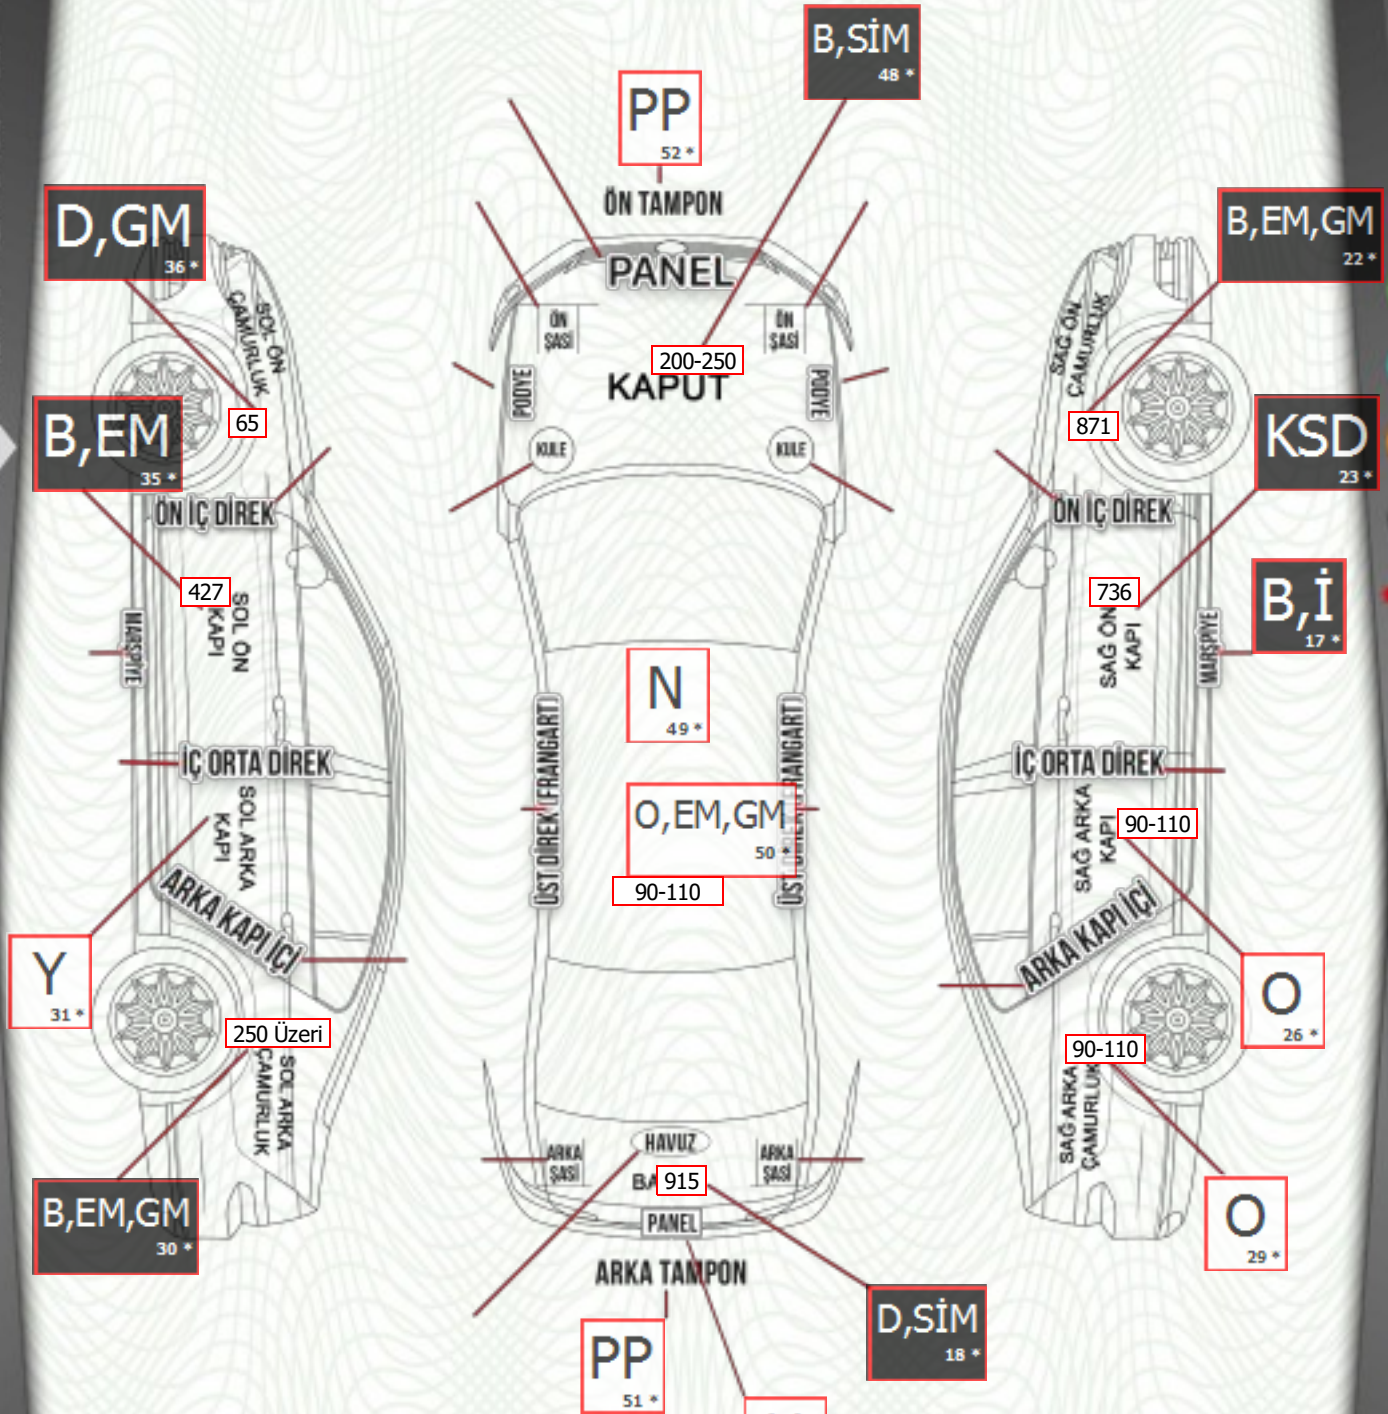
**Not: \* Bu sayfada sadece hatalı/işlemli noktalar gösterilmiştir. Diğer parça durumları ve mikron değerleri bir sonraki sayfada detaylı olarak verilmektedir.**

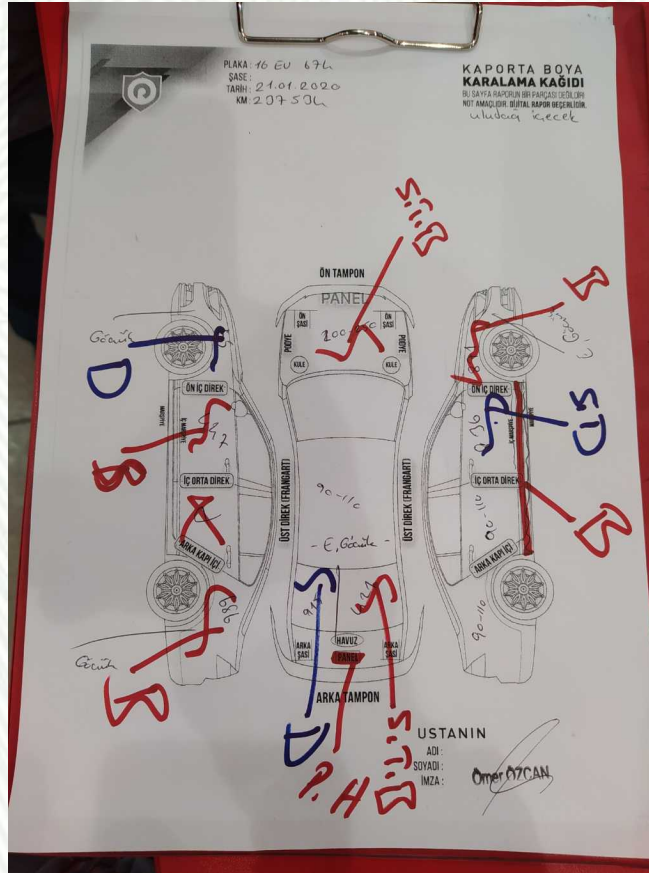
## KAPORTA - BOYA EKSPERTİZ VE CHECK-UP KARALAMA KAĞIDI

**Usta Görüşü :** Araçta tavan dahil ezik çizik ve göçük mevcuttur ön kaput arka bagaj kapakları arka panel sol ön çamurluk sol ön kapı sol arka çamurluk sağ ön çamurluk sağ ön kapı sağ marsbiyel işlemleri

**Karalama Kağıdı :** Karalama Kağıdı Fotoğrafi Eki
