Rapor Tarihi: 04.11.2024 10:58  
Rapor No: 54-01-1304250  
Mersis No: 0716000386000012

# Full Ekspertiz

## 54ADC756

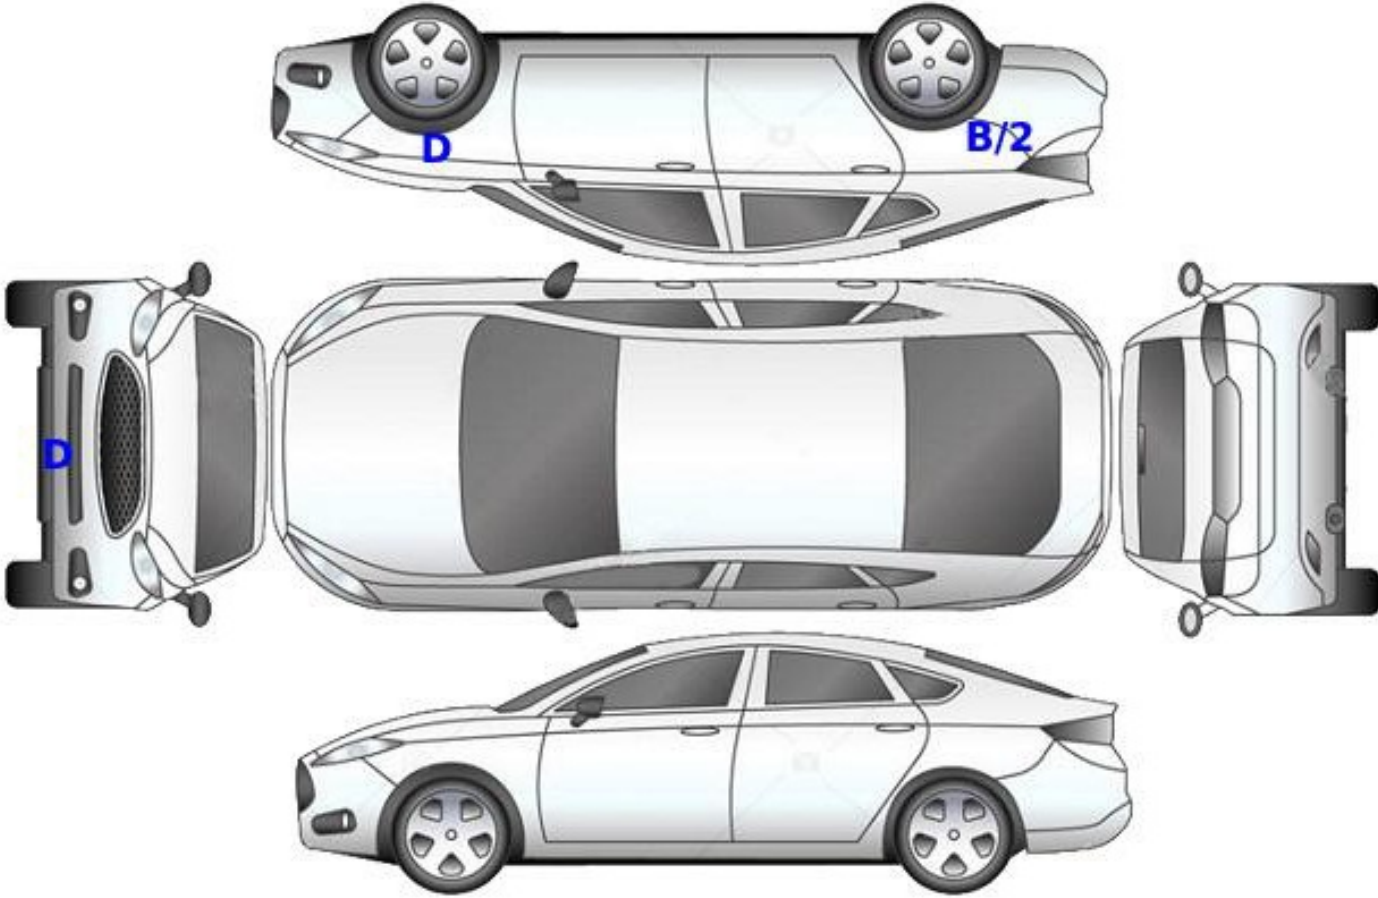
## Kaporta Kontrolü(Değişmiş Boyanmış kontrolü)

Sağ Podye Sacı - Boyalı  
Marşbiyel, sağ - Boyalı  
Far, sağ - Değişmiş  
Motor kaputu - Taş Vuruğu
