Plaka: 33APE797 Şasi No: WVGZZZC1ZPY113382 Test No: 179495 Giriş Tarihi: 21.04.2025 13:06 Çıkış Tarihi: 21.04.2025 13:14

## Taşıt Ekspertiz Raporu

| Marka | VOLKSWAGEN |
| Tipi | T-Cross |

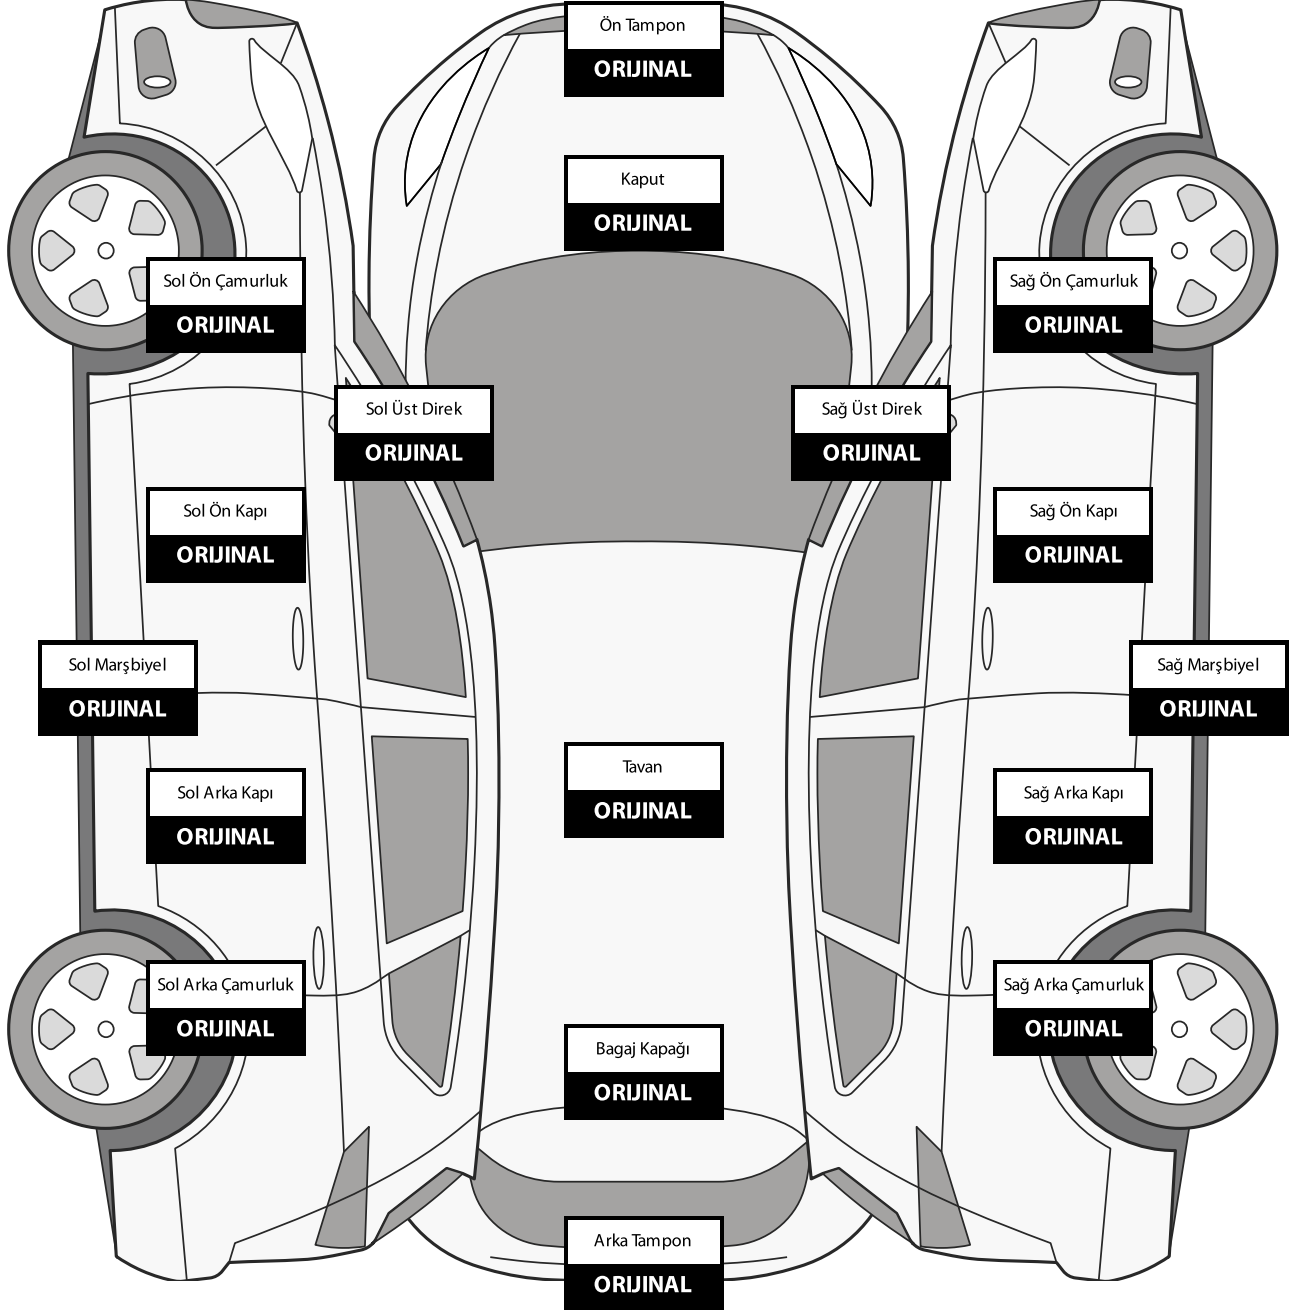
## Kaporta Kontrol Raporu

| 1 | Sol Üst Direk | ORIJINAL | 2 | Sağ Üst Direk | ORIJINAL |
| 3 | Ön Tampon | ORIJINAL | 4 | Kaput | ORIJINAL |
| 5 | Sol Ön Çamurluk | ORIJINAL | 6 | Sol Ön Kapı | ORIJINAL |
| 7 | Sol Marşbiyel | ORIJINAL | 8 | Sol Arka Kapı | ORIJINAL |
| 9 | Sol Arka Çamurluk | ORIJINAL | 10 | Arka Tampon | ORIJINAL |
| 11 | Bagaj Kapağı | ORIJINAL | 12 | Sağ Arka Çamurluk | ORIJINAL |
| 13 | Sağ Arka Kapı | ORIJINAL | 14 | Sağ Marşbiyel | ORIJINAL |
| 15 | Sağ Ön Kapı | ORIJINAL | 16 | Sağ Ön Çamurluk | ORIJINAL |
| 17 | Tavan | ORIJINAL | | | |

- Motor kaputu sol iki kapı sađ iki kapı ppf kaplama gözle bakılmadı
- Araç genelinden muhtelif ezik ve çizikler var
- Tavanda kuř pisliđi yanıđı var
- Araç kirli olduđundan gözle kontrol sağlanamadı
