WVWZZZAUZKW200937 Şasi Numaralı Aracın

## Oto Ekspertiz Raporu

| Marka Model: | VOLKSWAGEN GOLF 1.6 TDI BMT 115 DSG COMFORTLINE |

34CCV438 | 30.04.2025 | No: 550165 | TSE: 34-HYB-23343

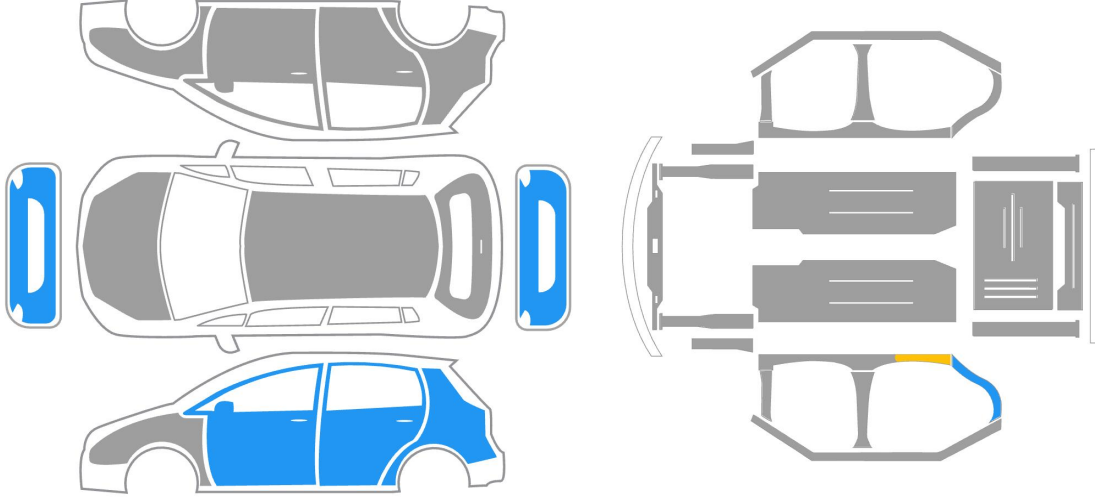
■ : Orijinal | ■ : Boyalı(6) | ■ : Lokal Boyalı(1) | ■ : Değişen(0)

| Kaporta / Boya | Durumu | Mikron | Notlar |
|---|---|---|---|
| Sol Ön Kapı | BOYALI | [110 - 500] | Boyalı, Vernik Geçisi Var, İşlemli, |
| Sol Arka Kapı | BOYALI | [110 - 600] | Boyalı, Vernik Geçisi Var, Çizik Var, İşlemli, |
| Sol Arka Çamurluk | BOYALI | [110 - 1500] | Boyalı, Vernik Geçisi Var, Çizik Var, İşlemli, |
| Ön Tampon | BOYALI | | Alt Panjur Kırık, Çatlak, Kırık, Çatlak Var, Çizik, Sürtme Var, |
| Arka Tampon | BOYALI | | Çizik, Sürtme Var, |
