Oto Ekspertiz

İş Emri No: 184995

Marka  
VOLKSWAGEN

Model  
PASSAT

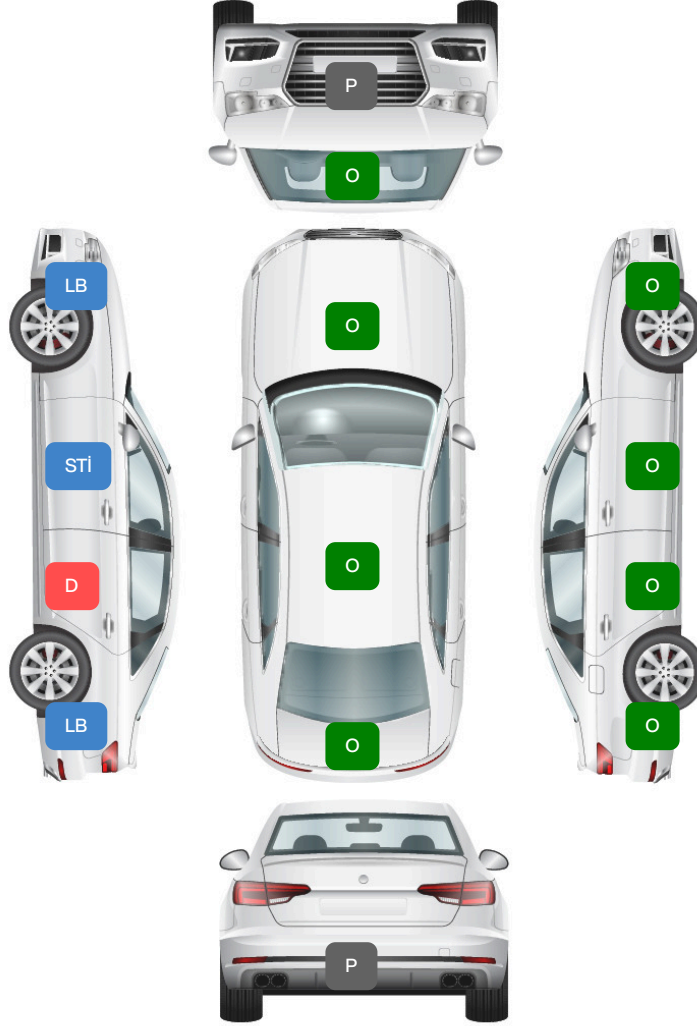
## Kaporta ve Boya Kontrolü

SOL ORTA DİREK LOKAL İŞLEMLİ. SOL ARKA ÇAMURLUK LOKAL İŞLEMLİ. ARACIN MUHTELİF YERLERİNDE EZİK ÇİZİK VE RUTÜŞ VAR. PLASTİK AKSAMLARINDA DEFORMELER VAR.
