Rapor Tarihi : 27.05.2025  
Rapor No : 3401-16548

## 34KHJ662 EKSPERTİZ RAPORU

| Marka | MINI | Yakıt Tipi | Benzin |
| Model | COOPER | Versiyon | |

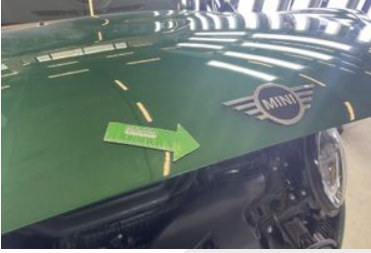
| Parça Adı | Durum | Açıklama |
|---|---|---|
| KAPUT | ORJİNAL | TAŞ İZLERİ MEVCUT |

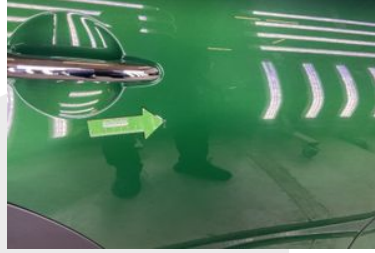
| Parça Adı | Durum | Açıklama |
|---|---|---|
| SAĞ ARKA KAPI | ORJİNAL | ÇİZİK |

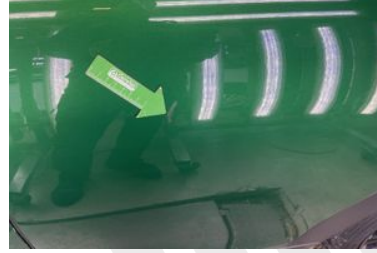
| Parça Adı | Durum | Açıklama |
|---|---|---|
| SOL ARKA KAPI | ORJİNAL | ÇİZİK |

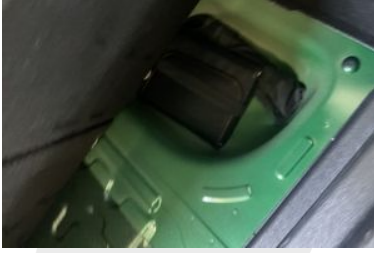
| Parça | Durum | Açıklama |
|---|---|---|
| STEPNE VEYA TAMİR KİTİ | ORTA | YOK |

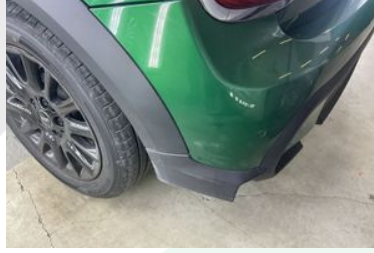
| Parça | Durum | Açıklama |
|---|---|---|
| ARKA TAMPON | ORTA | ÇİZİK |

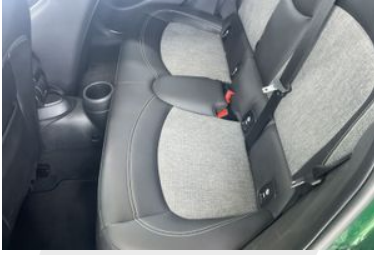
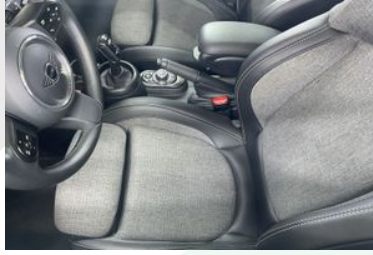
| Parça | Durum | Açıklama |
|---|---|---|
| KOLTUK DÖŞEMELERİ VE AYAR DÜĞMELERİ | ORTA | LEKELİ DEFORME |

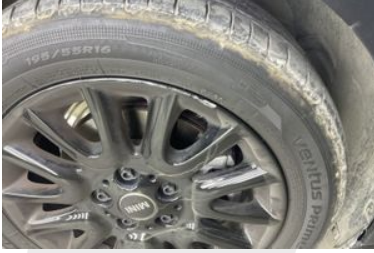
| Parça | Durum | Açıklama |
|---|---|---|
| JANTLAR | ORTA | ÇİZİK |

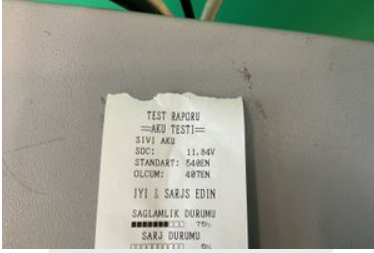
| Parça | Durum | Açıklama |
|---|---|---|
| AKÜ | - | İYİ DURUMDA |
