Oto Ekspertiz

İş Emri No: 205107

Marka  
OPEL

Model  
ASTRA

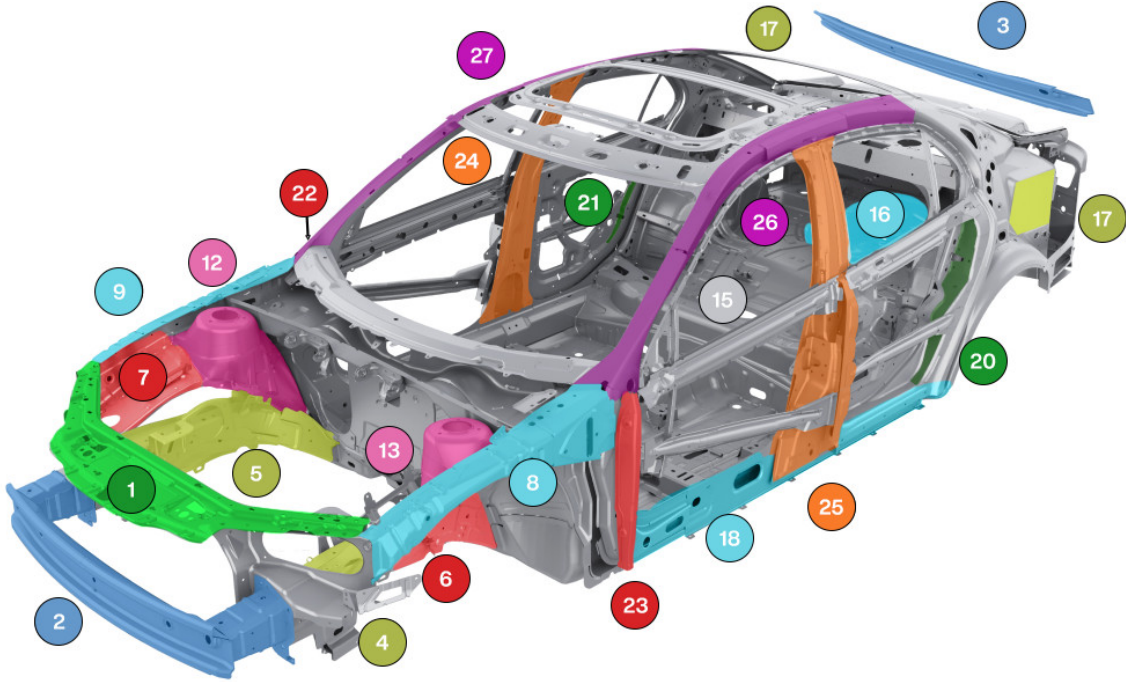
## Karoseri - Kaporta ve Detay Kontrolü (1/2)

ARACIN FABRİKASYON KAPI VİDALARI HARİCİNDE,MENTEŞE VE KAPI PİMLERİ VİDASI MEVCUTTURSORUMLULUK KABUL EDİLMEZ.GENEL OLARAK KAPORTA ÜZERİNDE GÖZLE GÖRÜLÜR ŞEKİLDE ÇİZİKLER VE GÖÇÜKLER MEVCUTTUR.ALT TRAVERZ DEĞİŞMİŞ ARAÇ GENELİNDE GÖÇÜK ONARIMLARI MEVCUT.

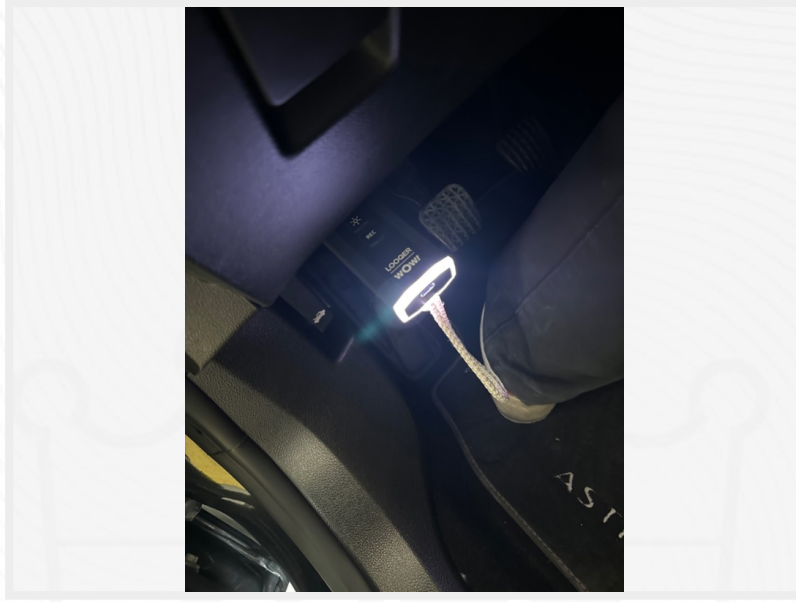
## OBD Elektronik Beyin Arıza Tespit Kontrol (1/1)

✓ Arıza kaydına raslanılmamıştır.
