DERİN OTO EKSPERTİZ  
SANAYİ MAH.D130 KARAYOLU YANYOL CAD.NO:129/C  
KOCAELİ/İZMİT

Rapor no.: NRJ8ncvCmwmpHs6  
Plaka : 35EC3233  
Şase no.: SJNFAAJ11U1732309

Tarih : 29.12.2023 16:36:32  
Sayfa no. : 3/6

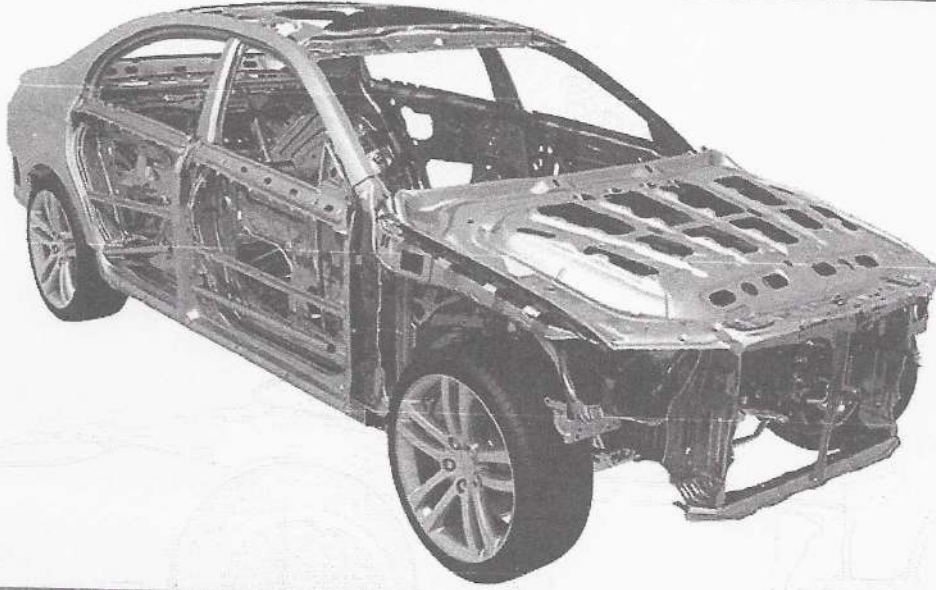
## KAPORTA PARÇALARI

SAG ARKA KAPIDA EZİK MEVCUT. MOTOR YAĞ SEVİYESİ NORMAL SU SEVİYESİ NORMAL. ANTİFİRİZ VAR. YAĞ ATMA ÜFEME GÖRÜLMEDİ. TERMOSTETDA ESKİ SU KAÇAĞI MEVCUT. KÜRBÜRATÖR KAPAKCONTASINDA TERLEME MEVCUT. MOTOR ŞANZİMAN BİRLEŞİM YERİ VE MOTOR ALT KARTEL TIPASINDA YAĞ KAÇAĞI MEVCUT. DEBRİYAJ SERT OBD KM BİLGİSİ ALINDI. YOL TESTİ 3000 DEVİR 125KM/H...PERFORMANS KAYBI GÖRÜLMEDİ, ANİ GAZ TEPKİMESİ NORMAL, SAĞ ÖN TEKERDE SES VAR, MUHTELİF YERLERDE EZİK VE ÇİZİKLER MEVCUT.

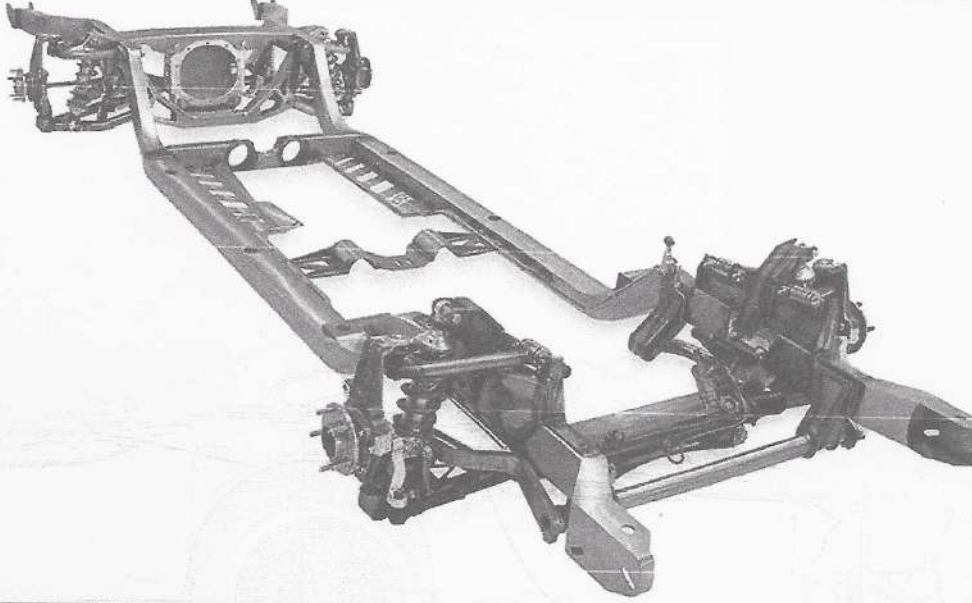
**ŞASE PARÇALARI**

| Ön Panel | PLASTİK-FİBER | Alt Taban Sacı | ORJİNAL |

SAĞ ARKA KAPIDA EZİK MEVCUT. MOTOR YAĞ SEVİYESİ NORMAL SU SEVİYESİ NORMAL. ANTİFRİZ VAR. YAĞ ATMA ÜFLEME GÖRÜLMEDİ. TERMOSTETDA ESKİ SU KAÇAĞI MEVCUT. KÜRBÜRATÖR KAPAKCONTASINDA TERLEME MEVCUT. MOTOR ŞANZİMAN BİRLEŞİM YERİ VE MOTOR ALT KARTEL TİPASINDA YAĞ KAÇAĞI MEVCUT. DEBRİYAJ SERT OBD KM BİLGİSİ ALINDI.YOL TESTİ 3000 DEVİR 125KM/H..PERFORMANS KAYBI GÖRÜLMEDİ, ANİ GAZ TEPKİMESİ NORMAL, SAĞ ÖN TEKERDE SES VAR,MUHTELİF YERLERDE EZİK VE ÇİZİKLER MEVCUT.

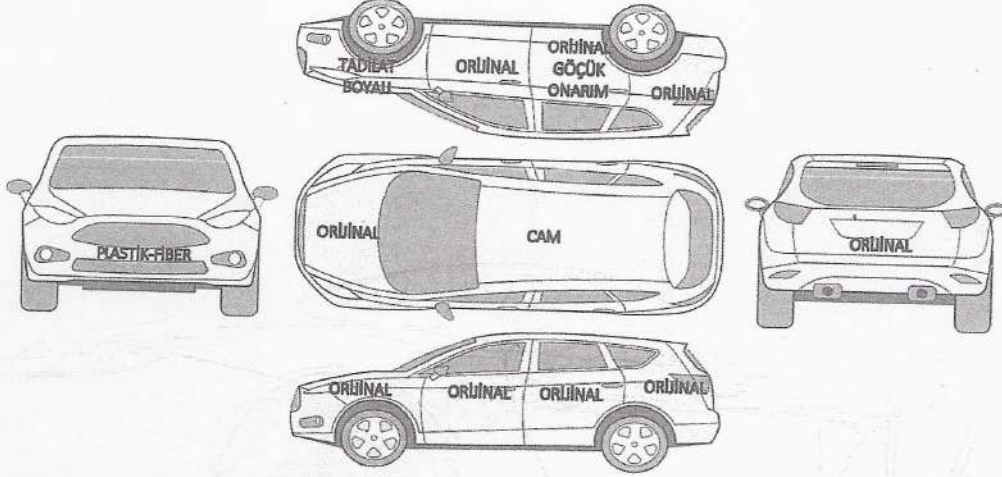
## Boya ve Kaporta Kontrolü

| Sol Ön Çamurluk | ORJİNAL | Sağ Ön Çamurluk | TADİLAT BOYALI |
| Sol Arka Kapi | ORJİNAL | Sağ Arka Kapi | ORJİNAL GÖÇÜK ONARIM |
| Karşörde ezik ve çizikler | VAR | | |

SAĞ ARKA KAPIDA EZİK MEVCUT. MOTOR YAĞ SEVİYESİ NORMAL SU SEVİYESİ NORMAL ANTİFRİZ VAR. YAĞ ATMA ÖLEME GÖRÜLMEDİ. TERMOSTETDA ESKİ SU KAÇAĞI MEVCUT. KÜRBÜRATÖR KAPAKCONTASINDA TERLEME MEVCUT. MOTOR ŞANZİMAN BİRLEŞİM YERİ VE MOTOR ALT KARTEL TİPASINDA YAĞ KAÇAĞI MEVCUT. DEBRİYAJ SERT OBD KM BİLGİSİ ALINDI.YOL TESTİ 3000 DEVİR 125KM/H..PERFORMANS KAYBI GÖRÜLMEDİ, ANI GAZ TEKİMESİ NORMAL, SAĞ ÖN TEKERDE SES VAR,MUHTELUF YERLERDE EZİK VE ÇİZİKLER MEVCUT.
