Plaka: 01DLS73 Şasi No: JN1JCAT32U0000611 Test No: 180875 Giriş Tarihi: 18.09.2025 09:57 Çıkış Tarihi: 18.09.2025 10:46

## Taşıt Ekspertiz Raporu

| Marka | NISSAN |
| Tipi | X-Trail |

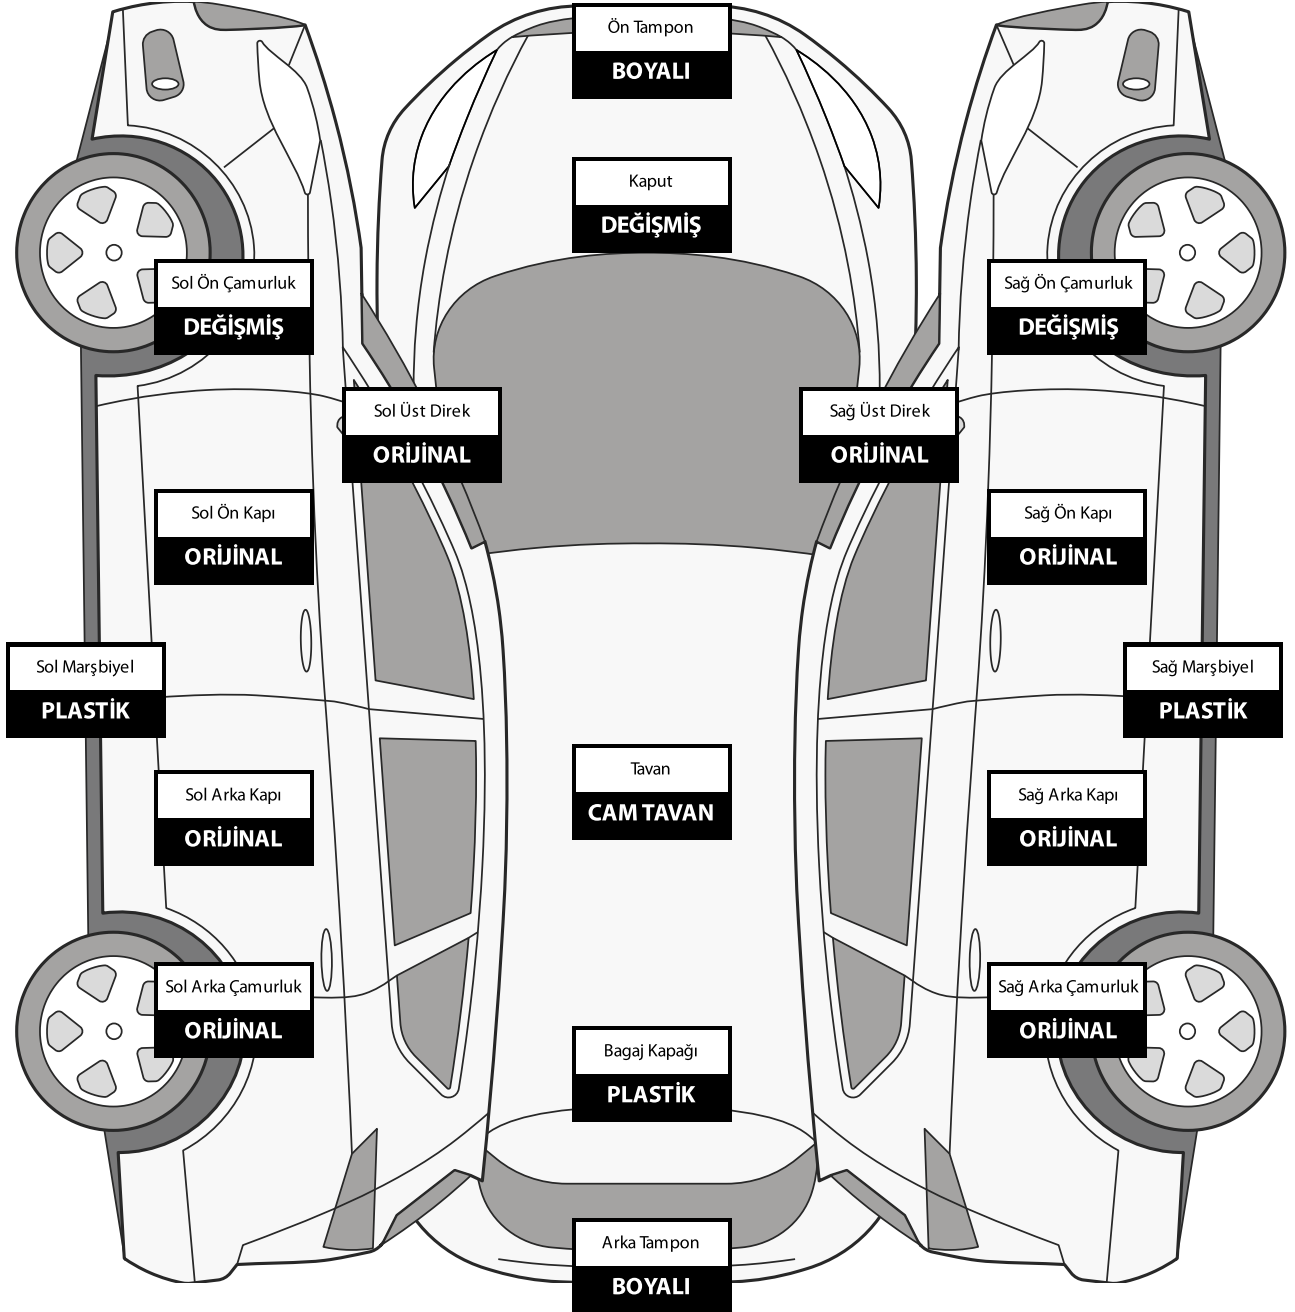
## Kaporta Kontrol Raporu

| 1 | SOL ÜST DİREK | ORİJİNAL | 2 | SAĞ ÜST DİREK | ORİJİNAL |
| 3 | ÖN TAMPON | BOYALI | 4 | KAPUT | DEĞİŞMİŞ |
| 5 | SOL ÖN ÇAMURLUK | DEĞİŞMİŞ | 6 | SOL ÖN KAPI | ORİJİNAL |
| 7 | SOL MARŞBİYEL | PLASTİK | 8 | SOL ARKA KAPI | ORİJİNAL |
| 9 | SOL ARKA ÇAMURLUK | ORİJİNAL | 10 | ARKA TAMPON | BOYALI |
| 11 | BAGAJ KAPAĞI | PLASTİK | 12 | SAĞ ARKA ÇAMURLUK | ORİJİNAL |
| 13 | SAĞ ARKA KAPI | ORİJİNAL | 14 | SAĞ MARŞBİYEL | PLASTİK |
| 15 | SAĞ ÖN KAPI | ORİJİNAL | 16 | SAĞ ÖN ÇAMURLUK | DEĞİŞMİŞ |
| 17 | TAVAN | CAM TAVAN | | | |

- Arka panel mini ezik
- Ön panel sol soyan far bağlantı sacı işlemli
- Ön tampon deforme
- Araç genelinde ezik çizik göçük göçük onarım boya rutuşu boyada deforme kuş pisliği izleri mevcut.
- Taban plastik çıta deforme
- Ön panel sağ yan ve far bağlantı sacı mini işlemli
- Sol ön kapı ezik ve iç kısmında rutuş mevcut
- Sağ ve sol arka kapıda göçük onarım mevcut
- Aracın 4 kapı vida başları fabrikasyon ayar esnasında oluşan deformeler olup servis kontrolü gerekmektedir

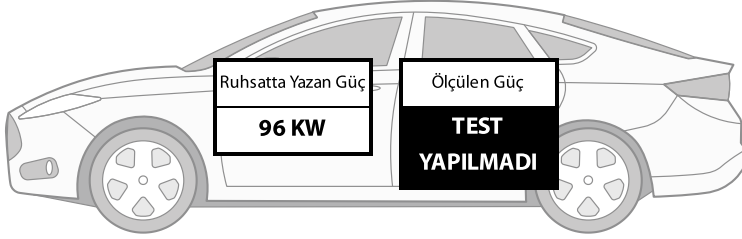
### Dinamometre Test Raporu

Dinamometre testi sonucu ortaya çıkan "Ölçülen Güç" değeri aracın anlık motor performansını gösterir. Test sonucu tek başına motor sağlığı ile ilgili herhangi bir veri sağlamaz. Mekanik kontrol sonuçları ile beraber değerlendirilir.

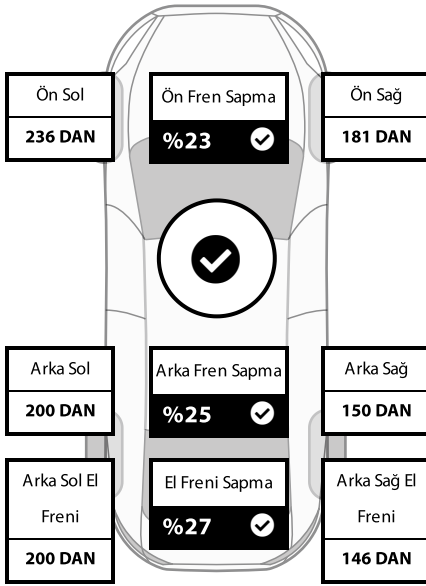
#### Fren Raporu

Aracın sağlıklı frenlemesi için iki paralel fren arası sapmanın **maksimum yüzde 30'a** kadar olması gerekmektedir. Ön veya arka frenlerde yüzde 30 üzerinde sapma olması durumunda aracın frenlerinin kontrol edilmesi önerilir.

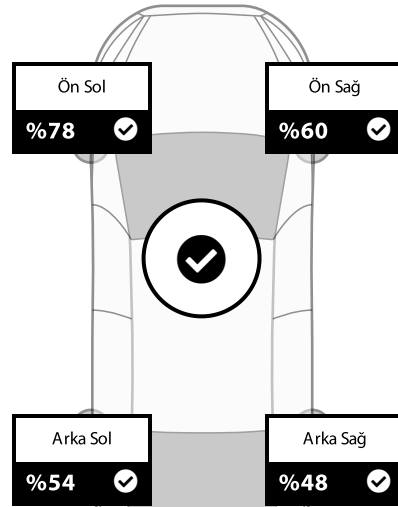
#### Süspansiyon Raporu

Konforlu bir sürüş için süspansiyon tutunma oranlarının **minimum yüzde 40** olması gerekmektedir. Yüzde 40 altındaki tutunma oranlarında araç süspansiyon sisteminin kontrol edilmesi önerilir.

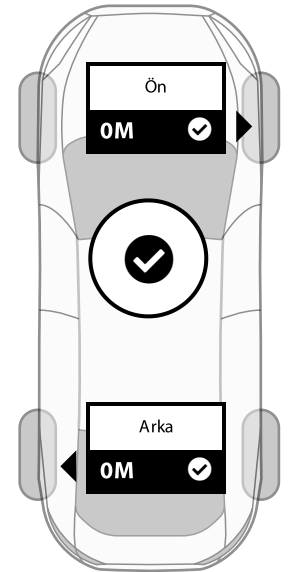
#### Yanal Kayma Raporu

Yanal kayma testi aracın 1 km mesafede yaptığı sağa veya sola yer değiştirme oranını ölçer. Güvenli bir sürüş için ön ve arka dingiller için **maksimum 4 metre** sapma olması gerekmektedir.
