VF3MCYHZUMS138825 Şasi Numaralı Aracın

## Oto Ekspertiz Raporu

| Müşteri | A*****M | Telefon: | | Tarih: | 02.10.2025 | Rapor No: | 647466-00206 |

| Araç Bilgisi | Motor No: 10Q*****087 | Araç Fotoğrafları |
|---|---|---|
| Plaka | 34EFB681 | |

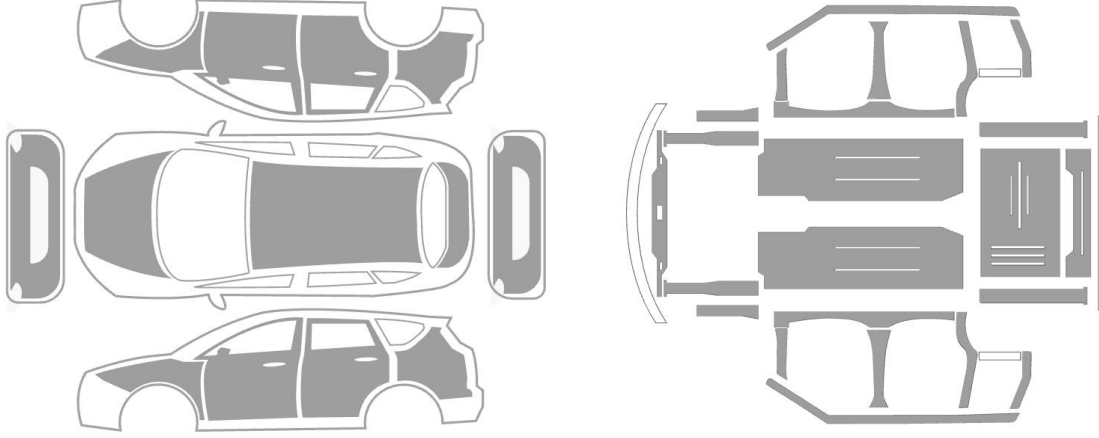
■ : Orijinal | ■ : Boyalı(0) | ■ : Lokal Boyalı(0) | ■ : Değişen(0)

| Kaporta / Boya | Durumu | Mikron | Notlar |
|---|---|---|---|
| Sağ Arka Kapı | ORİJİNAL | [90 - 120] | Ezik ve Gamzeler Var, Çizik Var, |
| Ön Tampon | Plastik/Karbon | | Plastik, Karbon Ölçüm Yapılamadı, Çizik, Sürtme Var, |

Detay: Aracın Muhtelif Yerlerinde Ezik ve Çizikler Var,

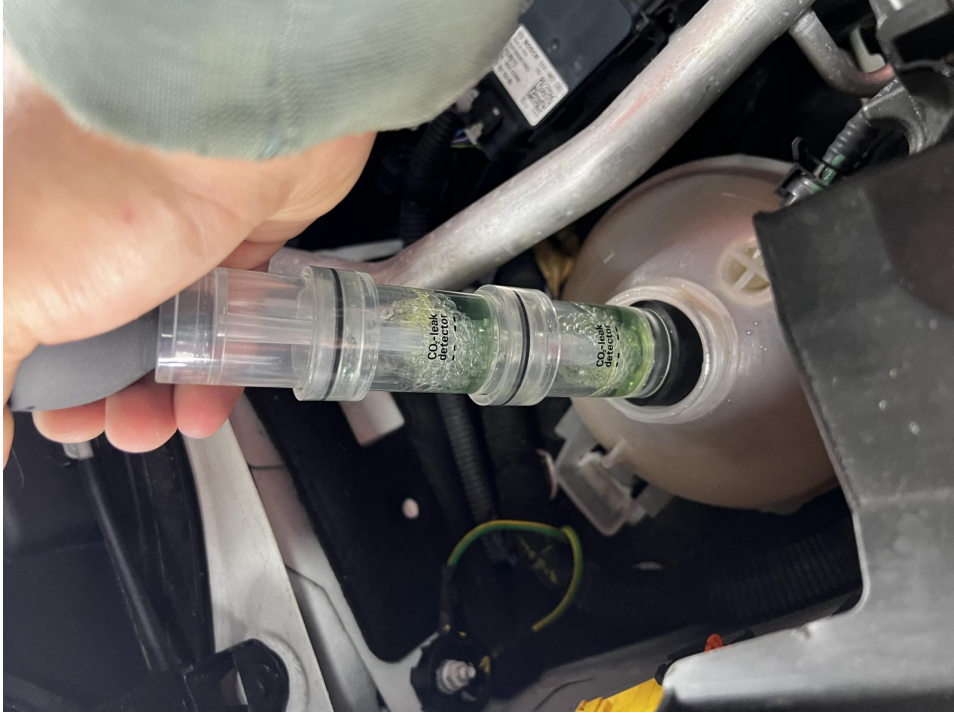
Kaçak Testi Kontrolü 📷

CO2 Kaçak testi yapıldı. Test sonucu normaldir.
