Rapor Tarihi: 23.12.2025 17:29  
Rapor No: 34-06-1448532  
Mersis No: 0309073518100001

# Full Plus Ekspertiz

## 34HVVH121

| Rengi | BEYAZ | Model | Puma |

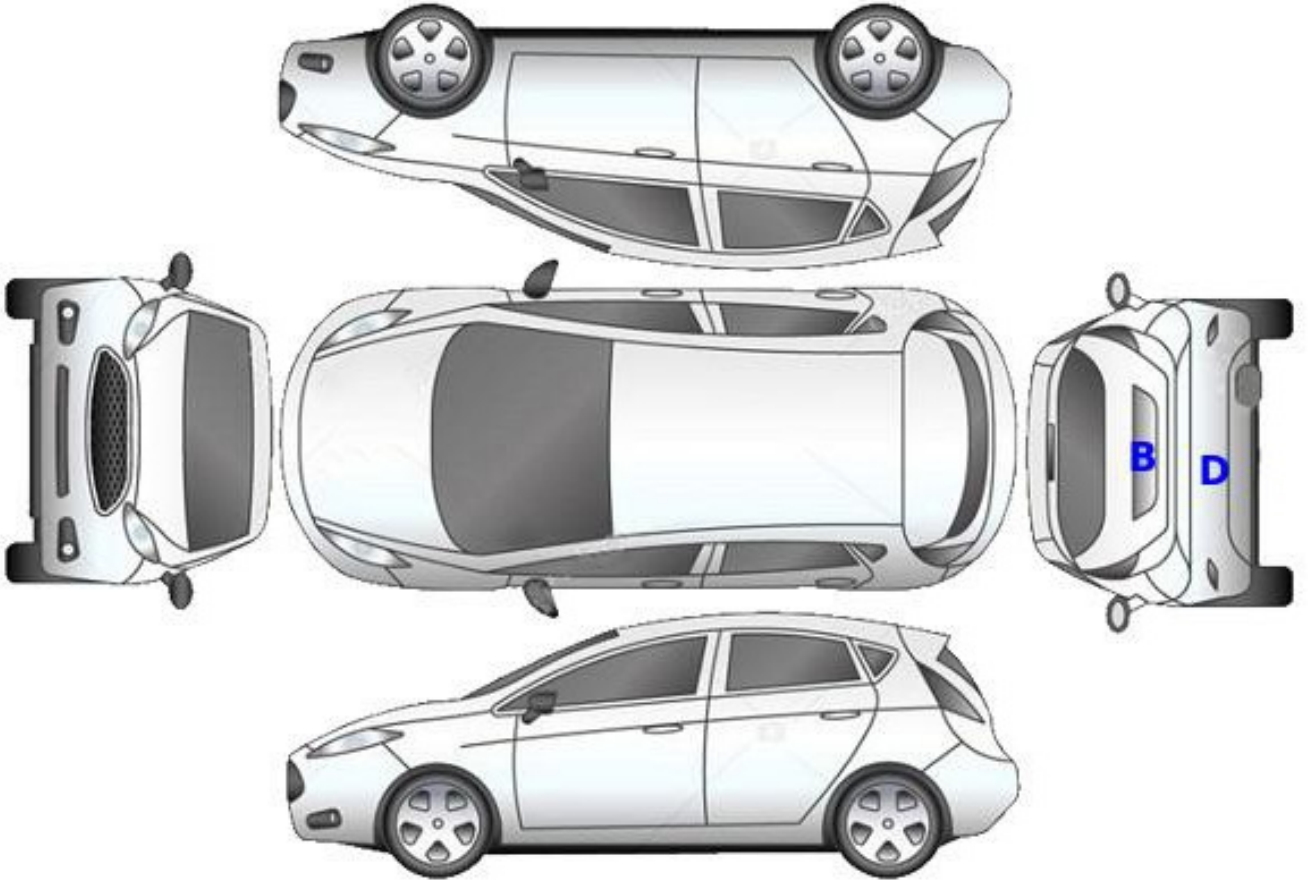
## Kaporta Kontrolü(Değişmiş Boyanmış kontrolü)

Tavan ve sol arka kapı boya ölçüm mikron değerleri yüksek çıkmaktadır. Tavan da boya hataları var. Aracın muhtelif yerlerinde reçine lekeleri var.
