Rapor Tarihi: 13.01.2026 13:05  
Rapor No: 34-06-1454956  
Mersis No: 0309073518100001

# Full Plus Ekspertiz

## 34KIF807

HELLA GUTMANN  
13.01.2026  
Araç: Opel/Vauxhall Corsa-F 1.2i 16V DIT  
Motor kodu: F 12 XHL (EB2ADTD)  
Üretim yılı: 19-  
Kilometre durumu:  
Lisans numarası :  
VIN: VXXKUPHNK1R4072799 (kumanda ünitesinden okunan )  
Test edilmiş: 13.01.2026 12:53:54 / Standard  
Hata kodu / Genel sorgulama / -  
Motor Benzinli motor 8\*  
Hata kodu P0612-92:  
Motor elektronik kumanda ünitesi  
Fonksiyon hatalıdır.  
Hata kodu U1118-87:  
Araç elektrik sistemi kumanda ünitesine CAN-Bus/bağlantı  
BOZUK İLETİŞİM  
Hata kodu U0140-87:  
Merkezi kumanda ünitesine CAN-Bus/bağlantı  
BOZUK İLETİŞİM  
Hata kodu U1109-87:  
Şanzıman kumanda ünitesine CAN-Bus/bağlantı  
BOZUK İLETİŞİM  
Hata kodu U1209-81:  
Şanzıman kumanda ünitesine CAN-Bus/bağlantı  
BOZUK İLETİŞİM  
Hata kodu U1213-81:  
Sürüş dinamiği kontrolü kumanda ünitesine CAN-Bus-bağlantı  
HATALI İLETİŞİM!  
Hata kodu U1105-87:  
Direksiyon açısı sensörüne CAN-Bus-bağlantı  
BOZUK İLETİŞİM

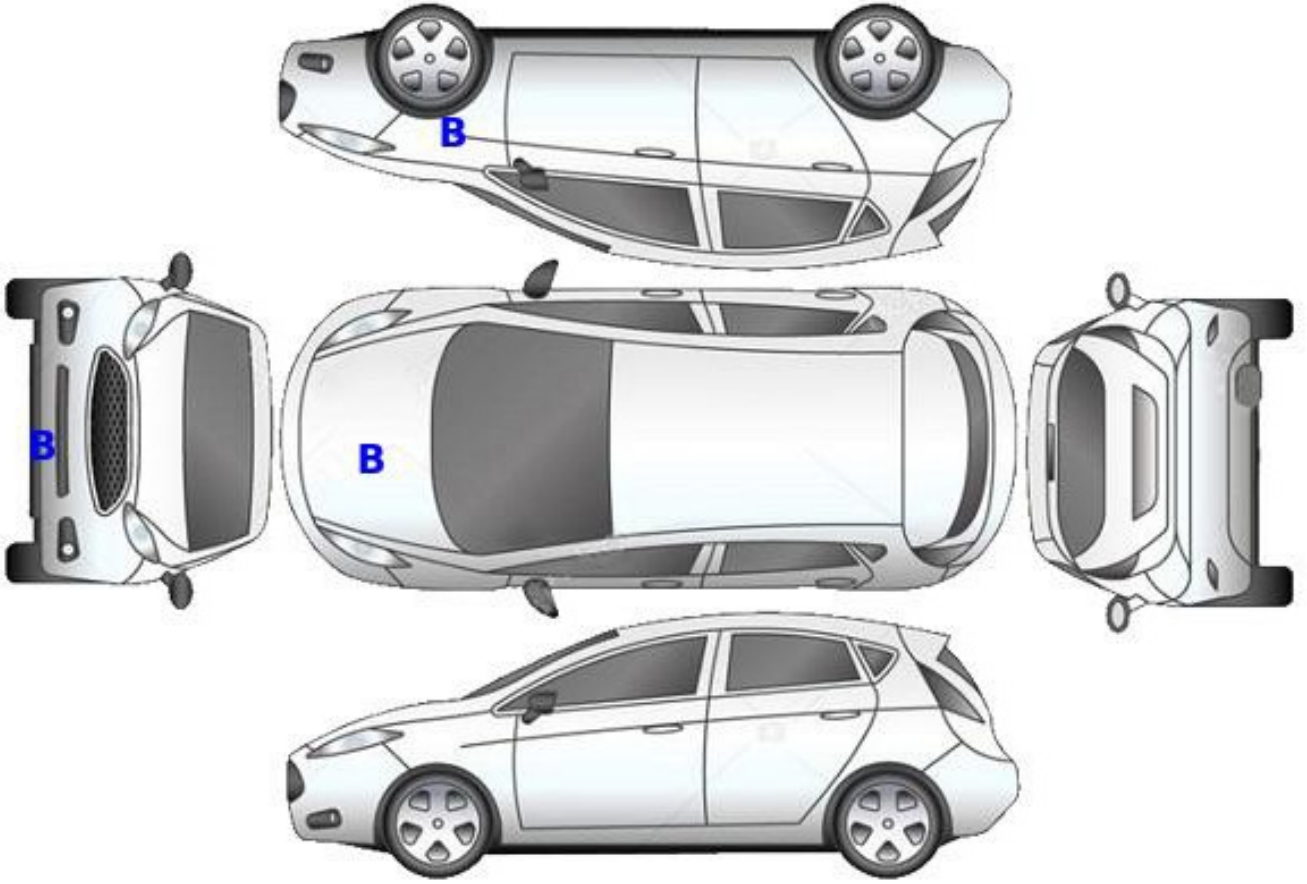
## Kaporta Kontrolü(Değişmiş Boyanmış kontrolü)

**B: Boyalı**

**B/2: Lokal Boyalı**

**D: Değişmiş**
