Rapor Tarihi: 14.01.2026 15:27  
Rapor No: 34-06-1455305  
Mersis No: 0309073518100001

# Full Plus Ekspertiz

## 34KIF897

| Motor Hacmi | 1199cc | Marka | Opel |

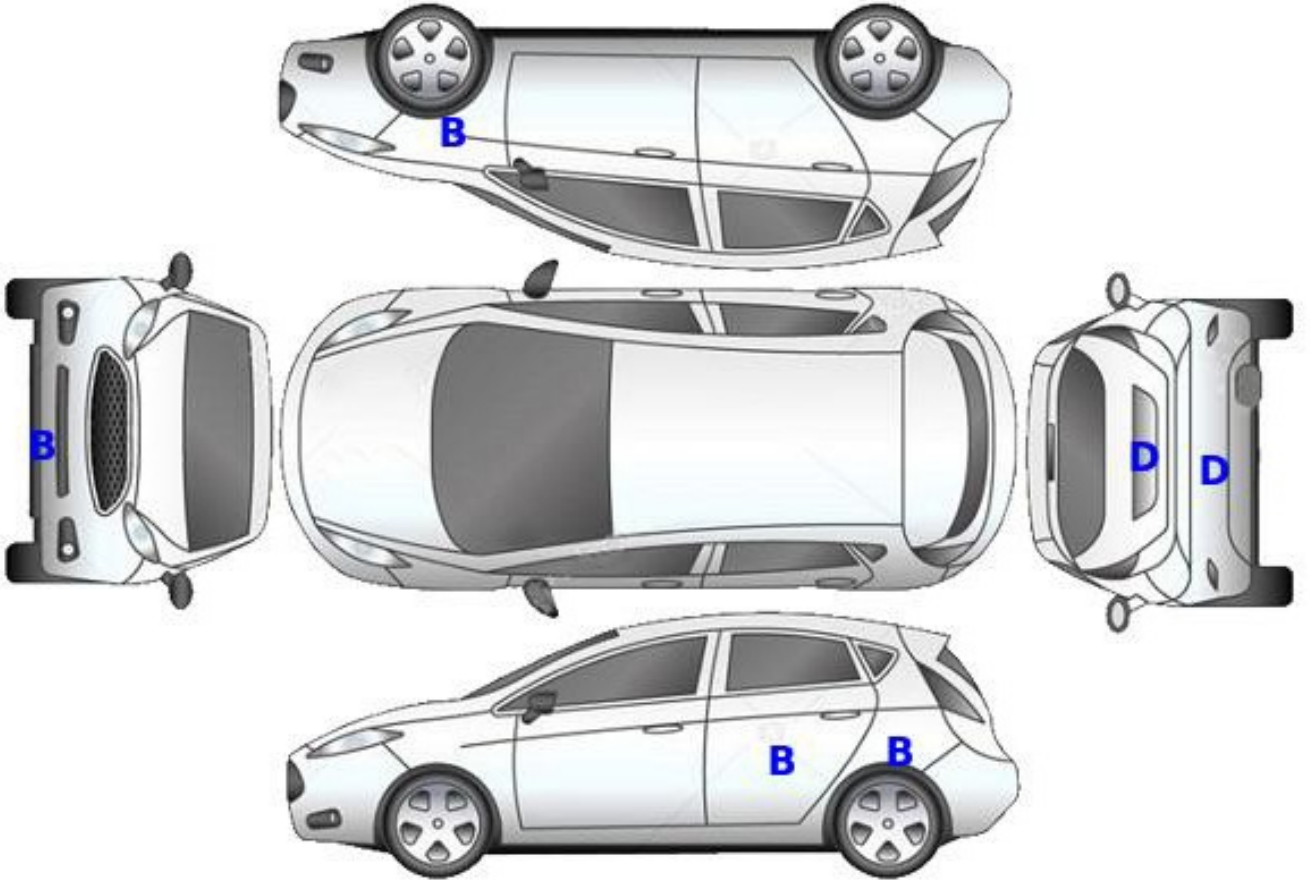
## Kaporta Kontrolü(Değişmiş Boyanmış kontrolü)

**Hasarlar ile ilgili notlar;**  
Arka sac panel işlem görmüş
