Rapor Tarihi: 15.12.2025 15:03  
Rapor No: 34-06-1445359  
Mersis No: 0309073518100001

# Full Plus Ekspertiz

## 34KIF844

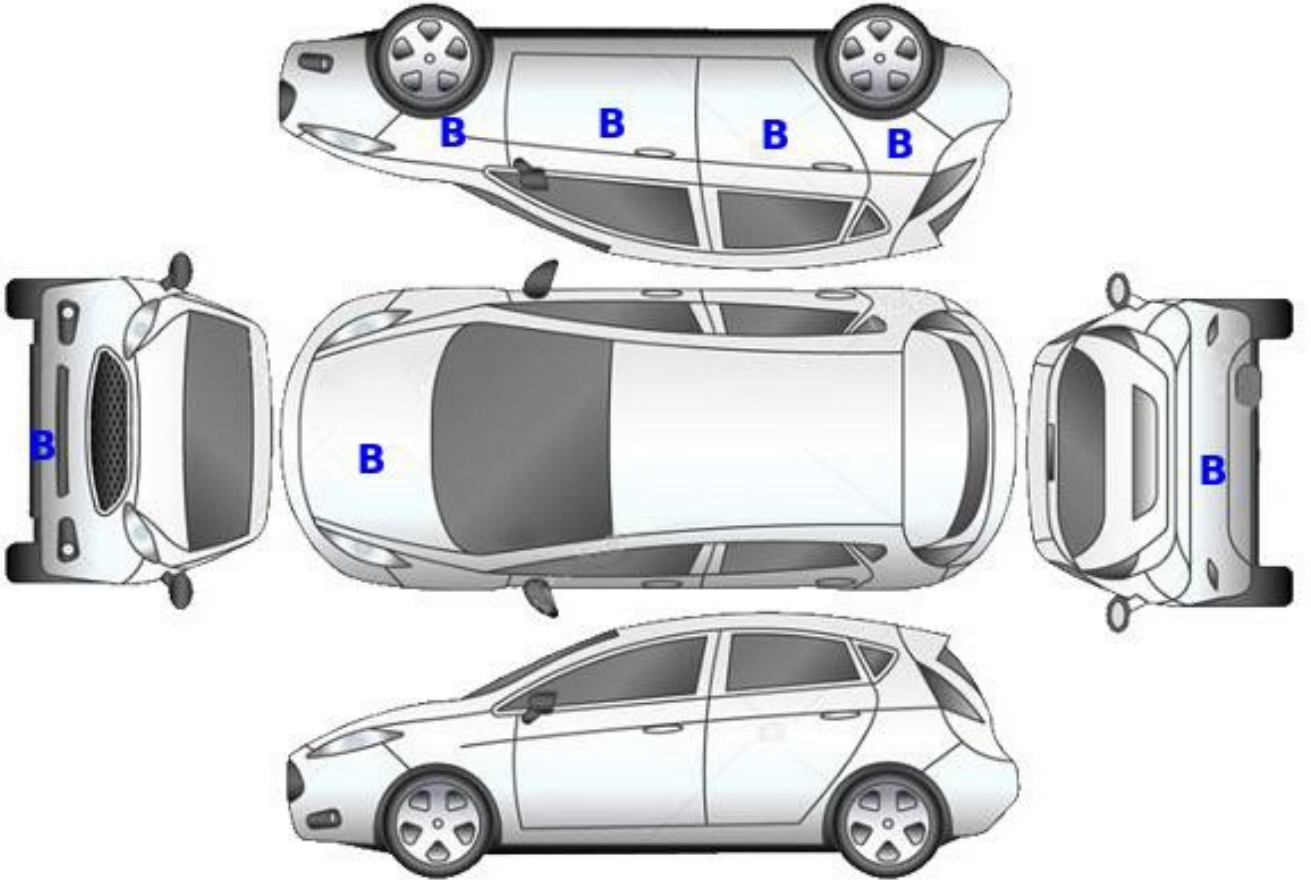
## Kaporta Kontrolü(Değişmiş Boyanmış kontrolü)

Marşbiyel, sağ - Boyalı

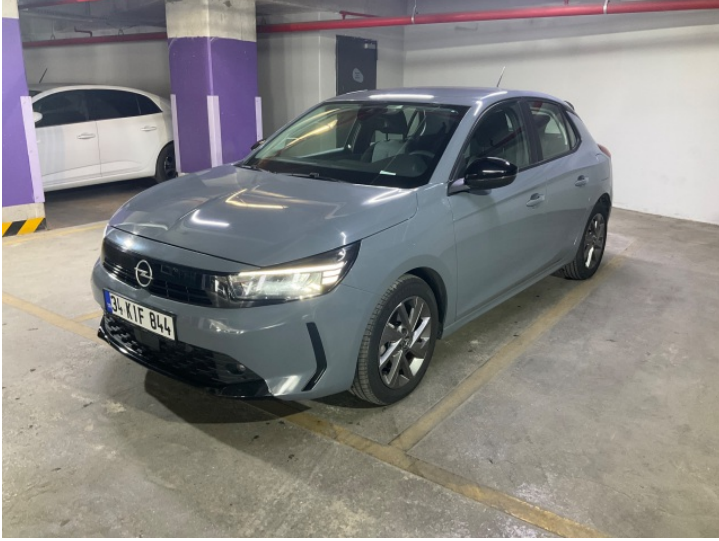
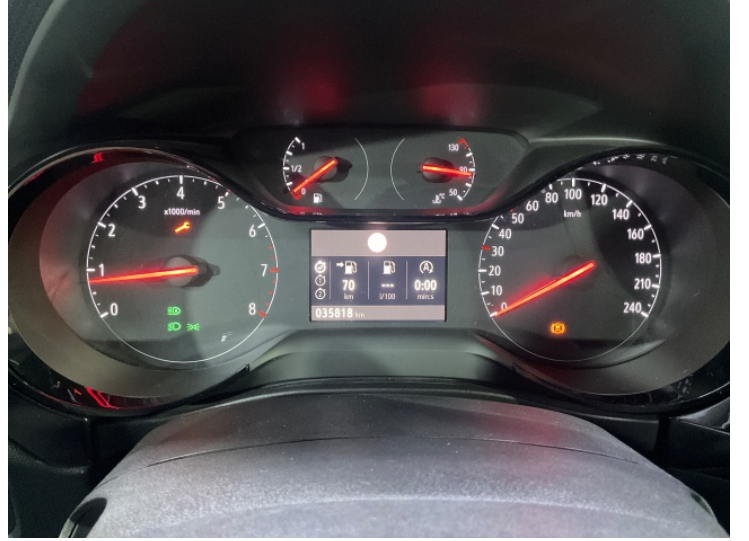
## Araç Resimleri

Kapı, sağ arka, Kapı, sağ arka  
> Çizik

Kapı, sol arka, Kapı, sol arka >  
Çizik

Dikiz aynası, sol, Dış dikiz  
aynası > Çizik

Çamurluk, sol arka, Çamurluk,  
sol arka > Ezik
