W0V0XEP68J4046929 Şasi Numaralı Aracın

## Oto Ekspertiz Raporu

Müşteri: A\*\*\*\*\*M Telefon: Tarih: 09.06.2026 Rapor No: 851797-00242

Plaka: 06EB8458  
Marka Model: OPEL CORSA-E  
Model Yılı: 2017  
Yakıt / Şanzıman: BENZİNLİ / Otomatik  
Tescil / İlk Tescil: 18.07.2024 / 26.12.2017  
Muayene Geçerlilik: 16.12.2024  
Kasa Tipi: Hatchback/5  
Renk: Mavi  
Motor CC / Gücü: 1398(cc) / 66(kw)  
Kilometre: 81.417

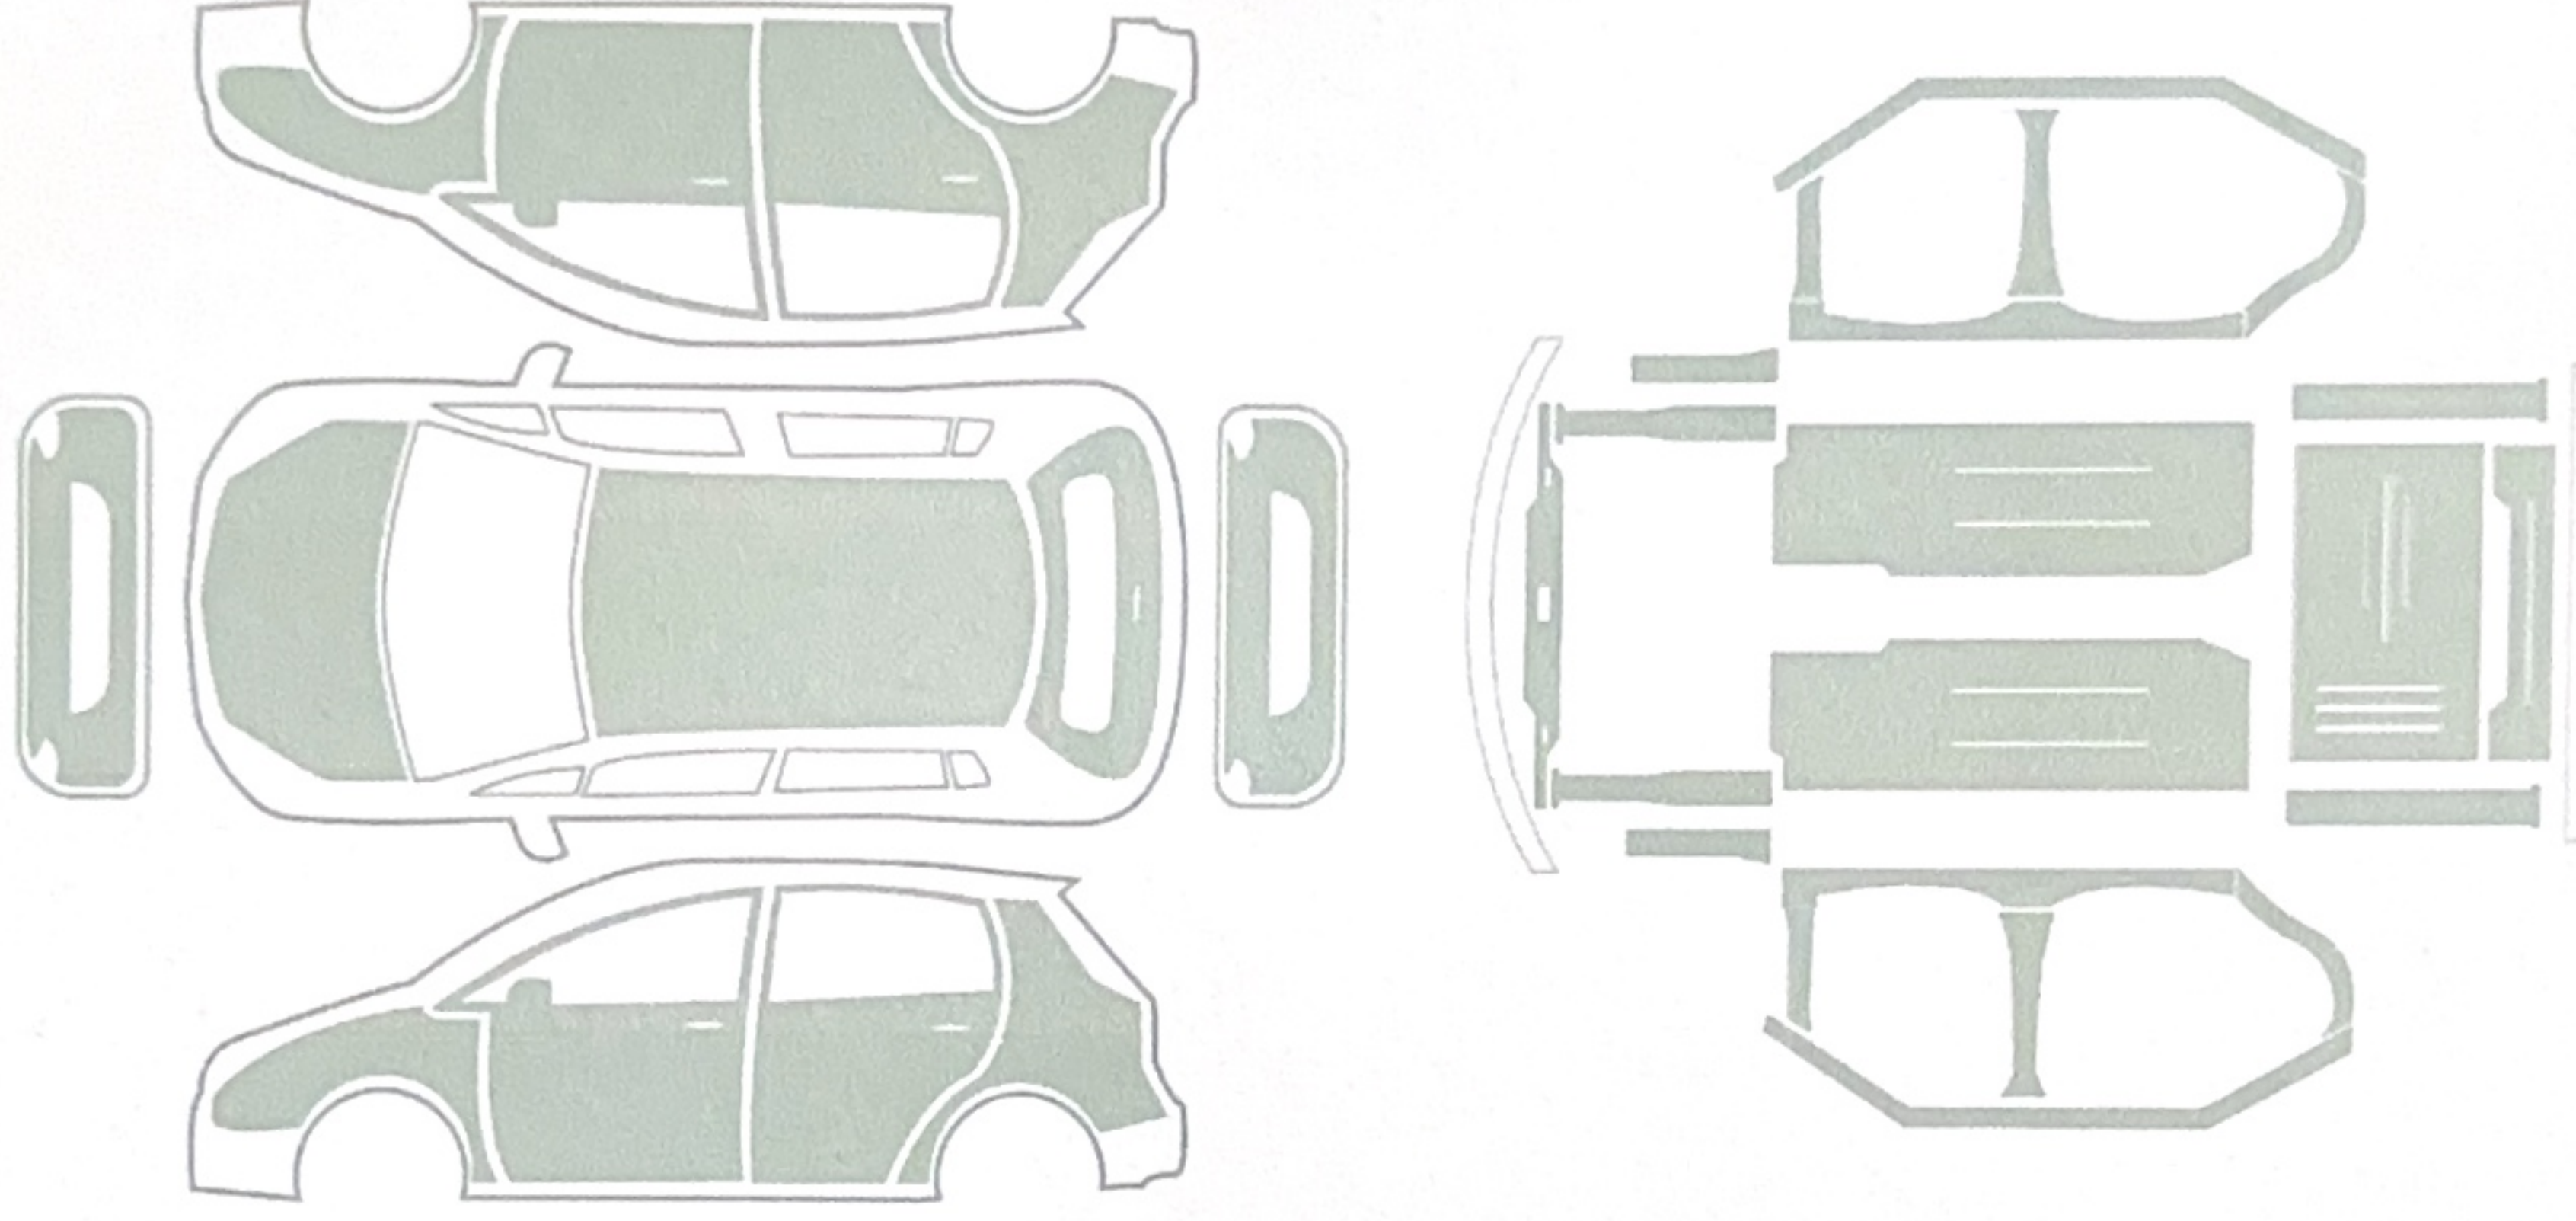
| Kaporta / Boya | Durumu | Mikron | Notlar |
|---|---|---|---|
| Sağ Arka Çamurluk | ORİJİNAL | [120 - 160] | Fabrikasyon Boya Değeri Yüksek, |

Detay: ARAÇ GENELİNDE EZİK ÇİZİK GÖÇÜK BOYA DEFORMELERİ TAŞ İZLERİ KUŞ PİSLİĞİ İZLERİ VE RÜTÜŞ MEVCUT ,

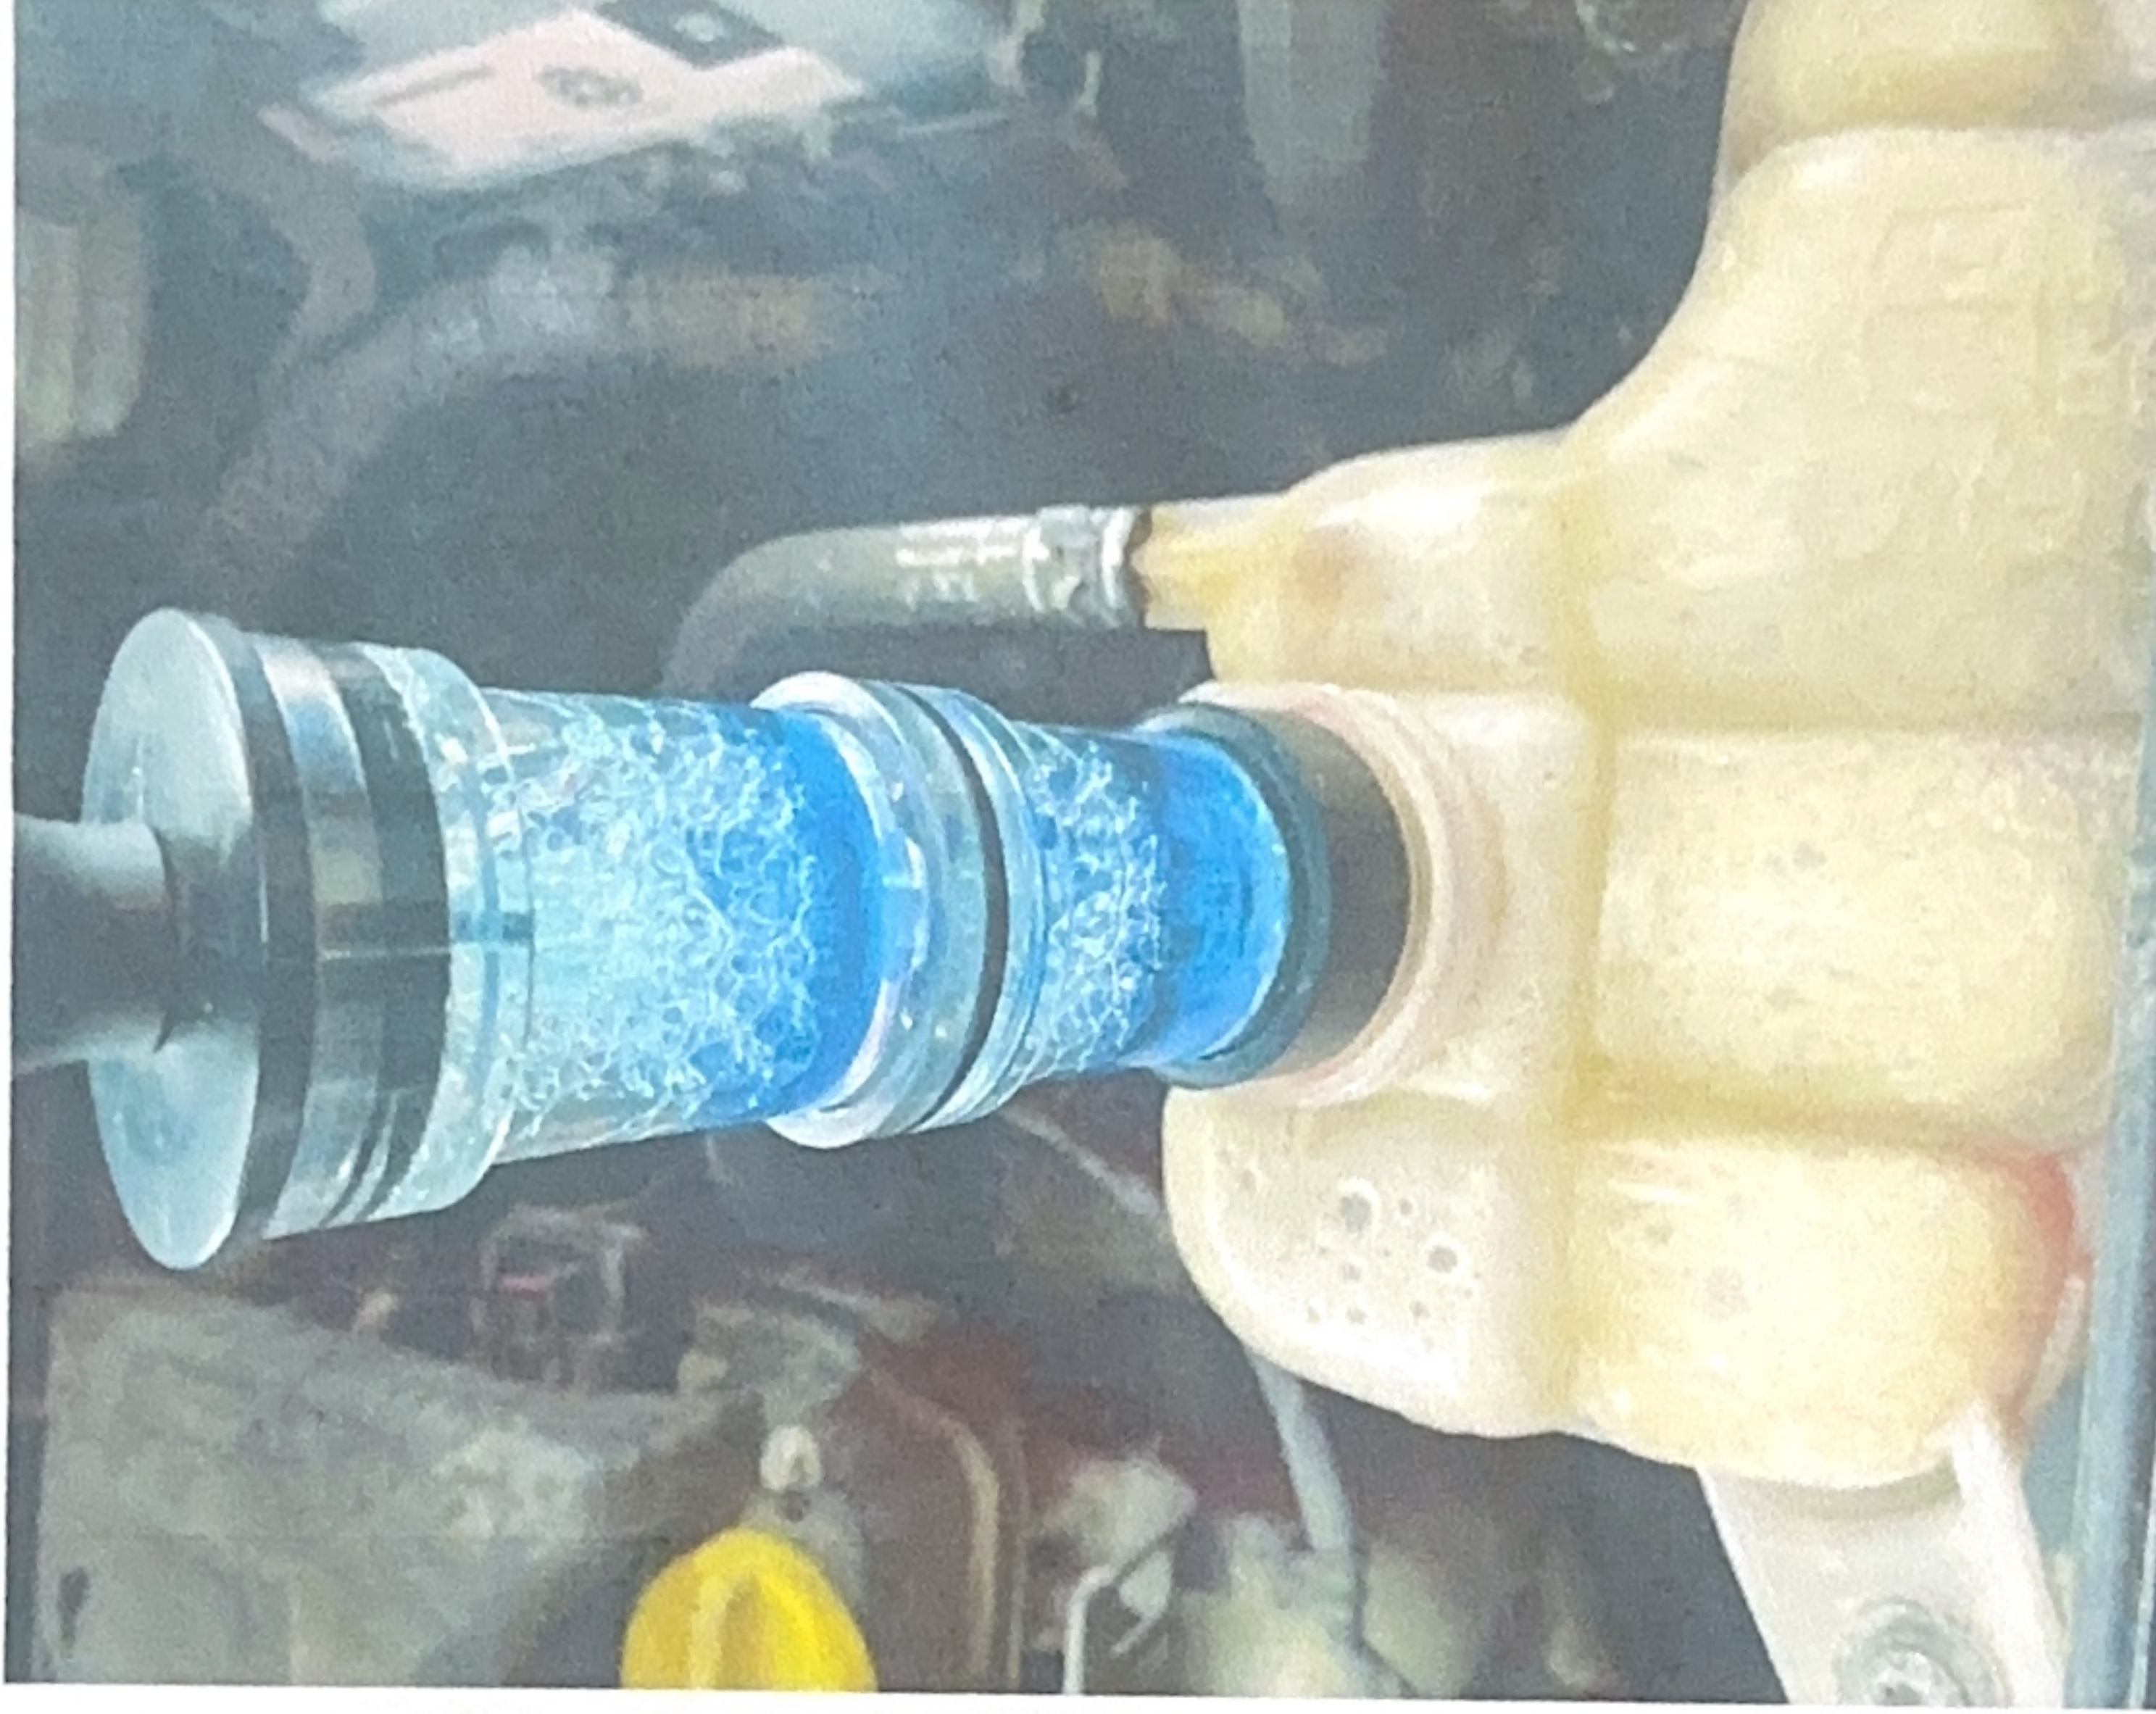
Würth CO2 KAÇAK TESTİ

CO2 Kaçak testi yapıldı. Test sonucu normaldir.

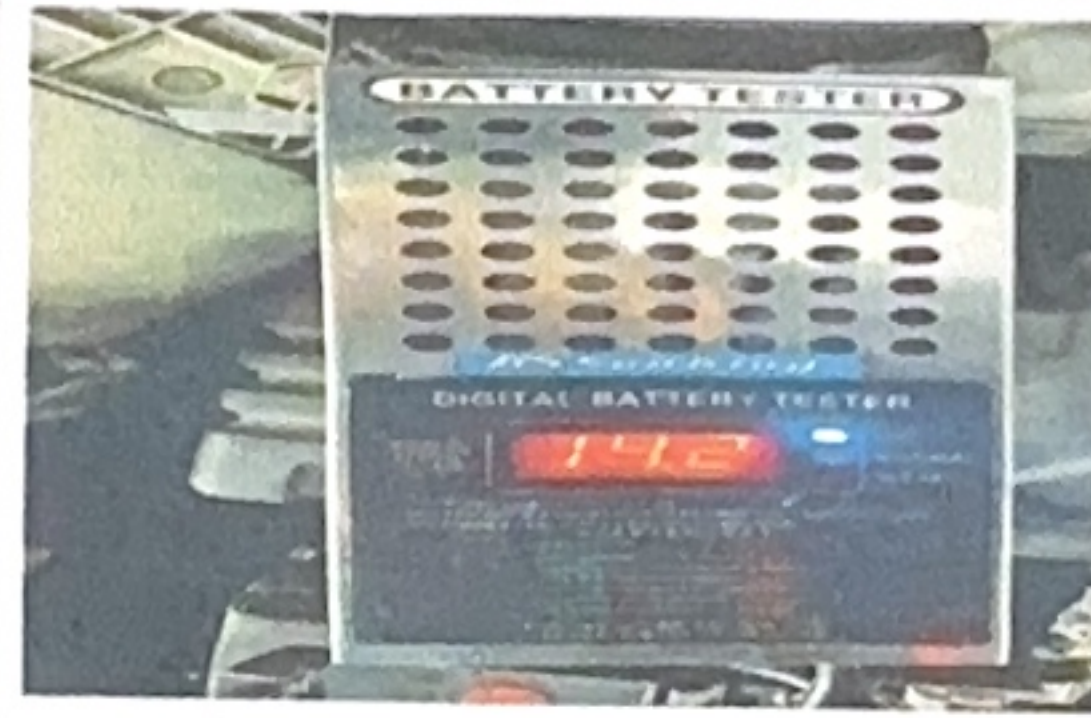
| MOTOR EKSPERTİZ | Durumu Notlar | |
|---|---|---|
| Akü Testi | İYİ | |
