VF12R131A59100493 Şasi Numaralı Aracın

## Oto Ekspertiz Raporu

| Müşteri | A*****M | Telefon: | Tarih: | 03.08.2026 | Rapor No: | 903679-00207 |

| Marka Model: | RENAULT CAPTUR |

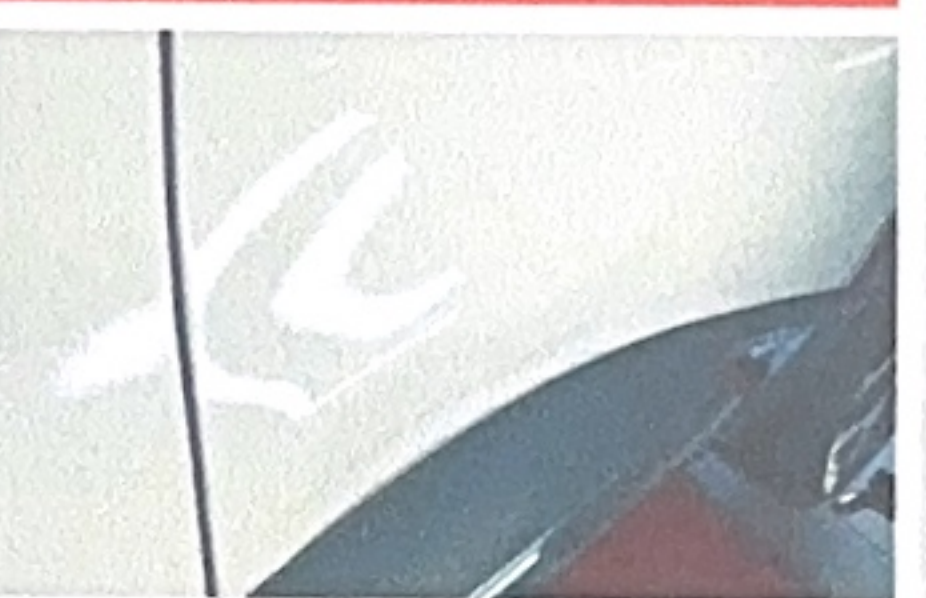
| Kaporta / Boya | Durumu | Mikron | Notlar |
|---|---|---|---|
| SOL ARKA KAPI | ORİJİNAL | [130 - 170] | ., hasar var |

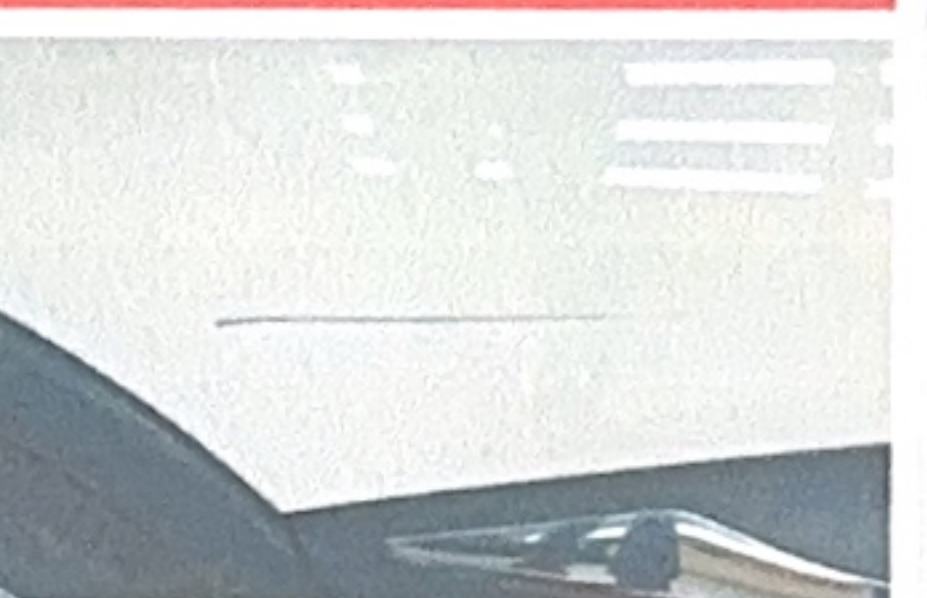
| Kaporta / Boya | Durumu | Mikron | Notlar |
|---|---|---|---|
| SAĞ ARKA KAPI | ORİJİNAL | [130 - 170] | Derin çizik var, . |

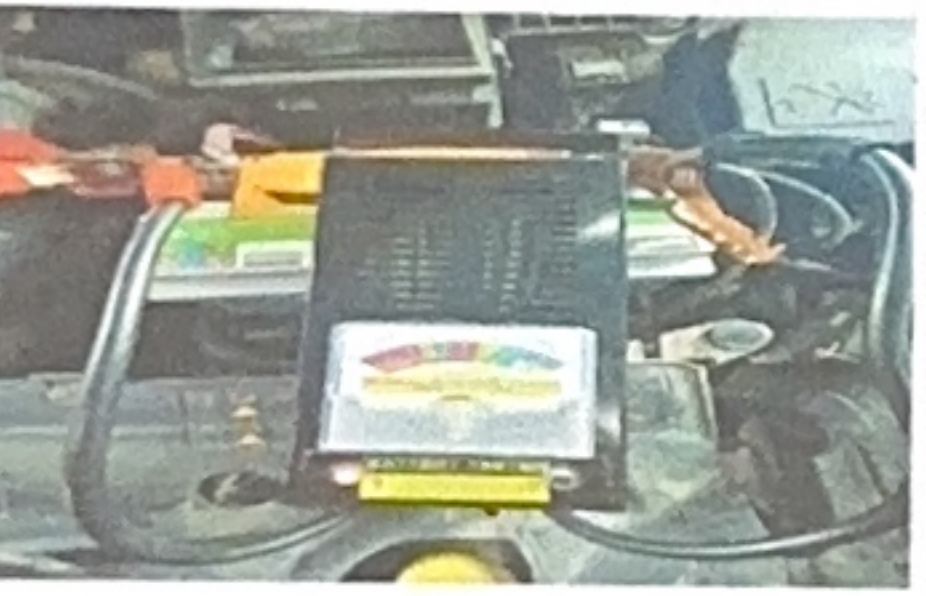
| MOTOR EKSPERTİZ | Durumu | Notlar |
|---|---|---|
| Akü Testi | İYİ | |
