NM435600006J34722 Şasi Numaralı Aracın

## Oto Ekspertiz Raporu

| Müşteri | A*****M | Telefon: | Tarih: | 11.08.2026 | Rapor No: | 912631-00217 |

| Plaka | 06CSZ124 |

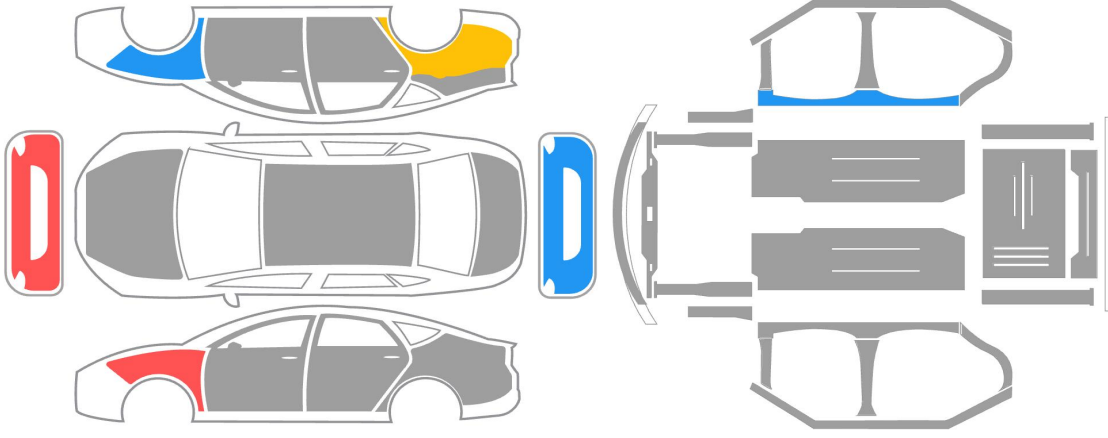
■ : Orijinal | ■ : Boyalı(3) | ■ : Lokal Boyalı(1) | ■ : Değişen(2)

| Kaporta / Boya | Durumu | Mikron | Notlar |
|---|---|---|---|
| Tavan | ORIJINAL | [80 - 130] | Dolu Ezikleri Mevcut, |
| Sol Ön Çamurluk | DEĞİŞEN | [80 - 130] | Değişen, |
| Sol Ön Kapı | ORIJINAL | [80 - 130] | Ezik ve Gamzeler Var, Rötüş Var, |
| Sol Arka Kapı | ORIJINAL | [80 - 130] | Ezik ve Gamzeler Var, Rötüş Var, |
| Bagaj | ORIJINAL | [80 - 130] | Ezik ve Gamzeler Var, |
| Sağ Arka Çamurluk | LOKAL B. | [80 - 1000] | İşlemli, |
| Sağ Ön Çamurluk | BOYALI | [80 - 900] | Boyalı, İşlemli, |
| Ön Tampon | DEĞİŞEN | | Değişen, Yerine Oturmamış, Çizik, Sürtme Var, |
| Arka Tampon | BOYALI | | Çizik, Sürtme Var, |

Detay: Aracın Muhtelif Yerlerinde Ezik ve Çizikler Var, ON CAM TAS IZLARI MEVCUT,

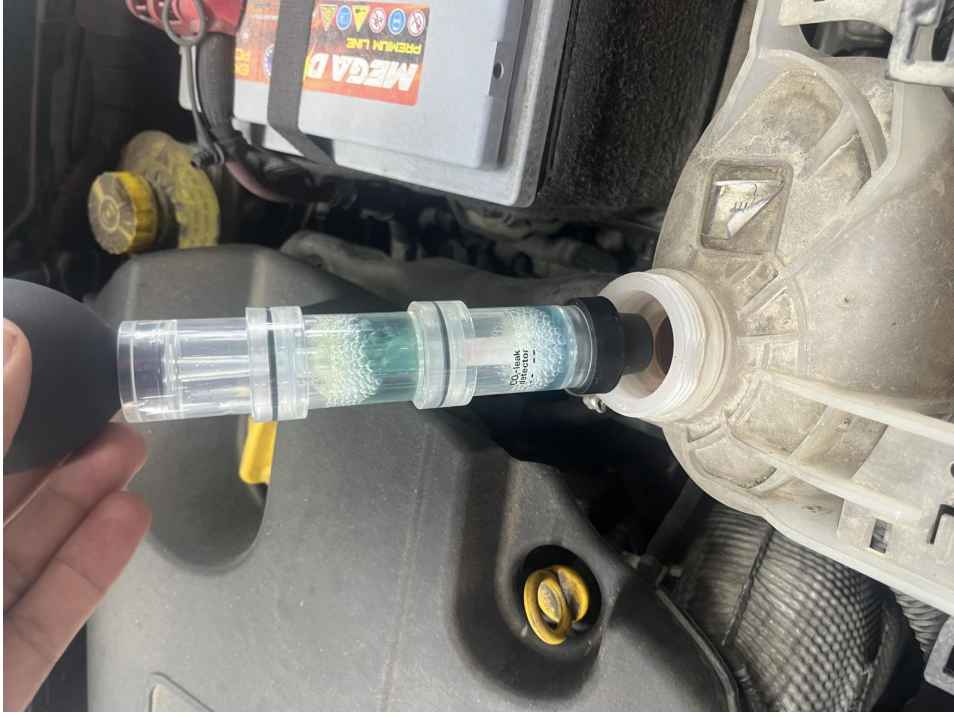
Kaçak Testi Kontrolü 📷

CO2 Kaçak testi yapıldı. Test sonucu normaldir.
