Rapor Tarihi: 04.11.2024 10:58  
Rapor No: 54-01-1304250  
Mersis No: 0716000386000012

# Full Ekspertiz

## 54ADC756

| Marka | Peugeot | Motor Hacmi | 1560cc |

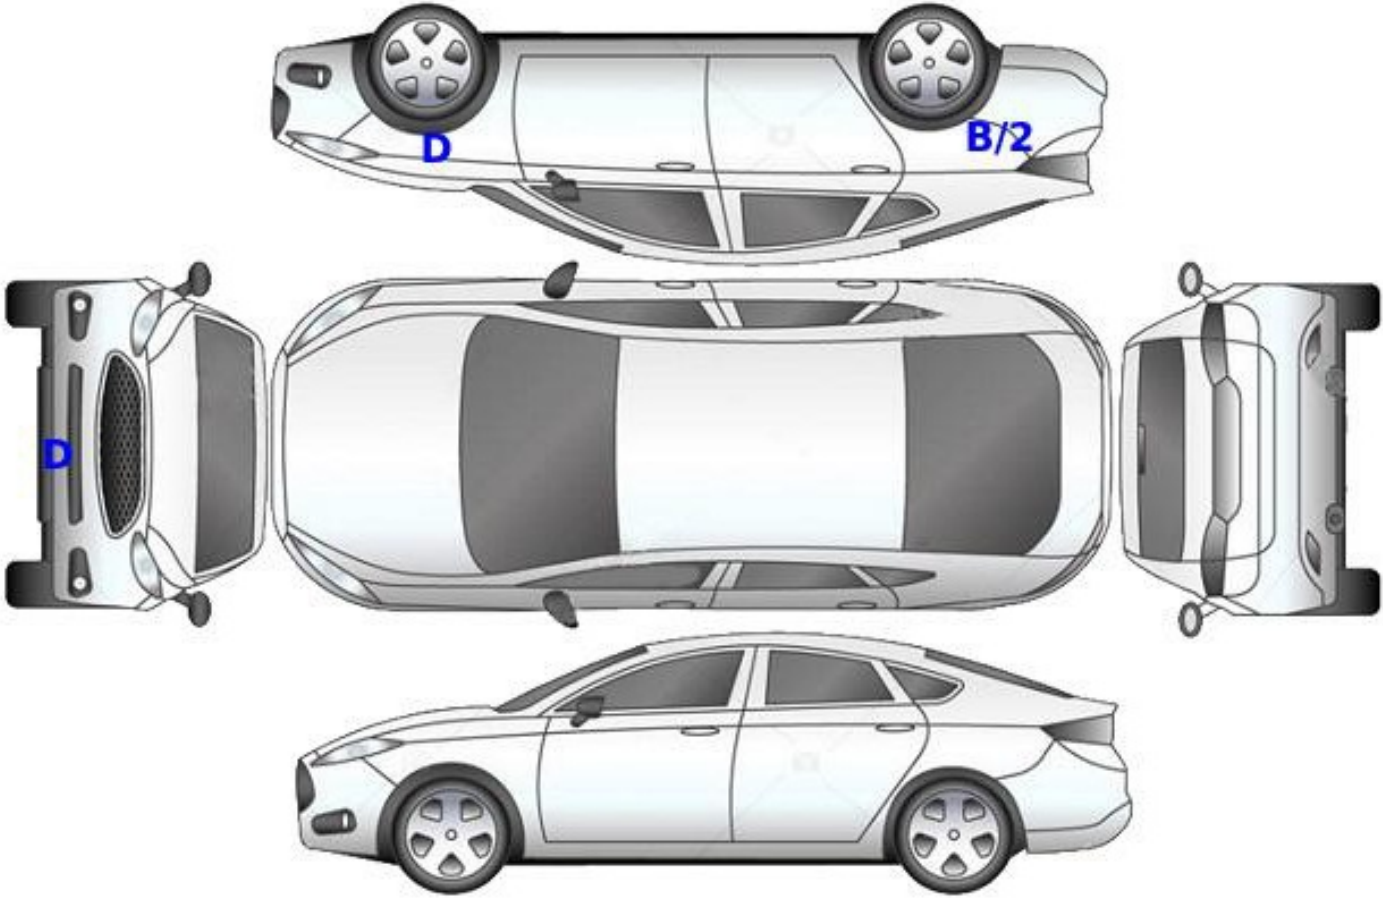
## Kaporta Kontrolü(Değişmiş Boyanmış kontrolü)

| Parça Grubu | Parça ve Hasar |
|---|---|
| Kaporta | Sağ Podye Sacı - Boyalı |
| Marşbiyel, sağ | Marşbiyel, sağ - Boyalı |
| Farlar | Far, sağ - Değişmiş |
| Motor kaputu | Motor kaputu - Taş Vuruğu |
