| Şube: OTOCENTER BAYİ | Marka/Model: Volkswagen<br>Transporter | KM : 181729 KM |
| Rapor No: MDTTQL-<br>2BFHF4UWTNKC94KHU9 | Model Yılı: 2009 | Motor Hacmi:<br>2461cc |
| Çıkış Saati-Tarihi: | Plaka: 34FY6700 | Vites Tipi: MANUEL |

| Plaka: 34FY6700 | Marka/Model: Volkswagen Transporter | Şase No WV2ZZZ7HZA001044 |

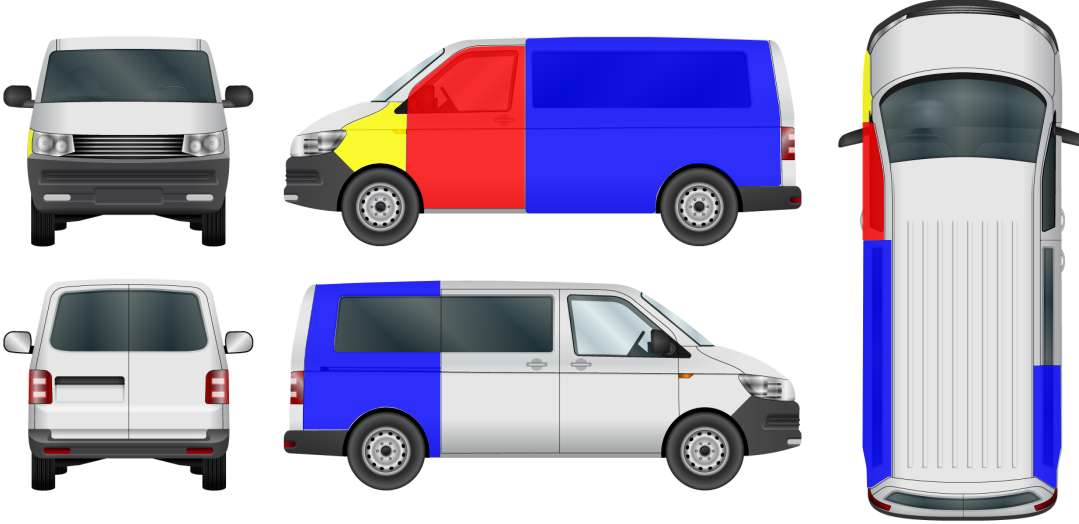
| PARÇA ADI | ORJ | BOY | LKL | DEĞ | PLSTK | AÇIKLAMA |
|---|---|---|---|---|---|---|
| Sağ Arka Kapı | ✓ | | | | | Ezik |
| Sağ Arka Çamurluk | | ✓ | | | | |

| PARÇA ADI | ORJ | BOY | LKL | DEĞ | PLSTK | AÇIKLAMA |
|---|---|---|---|---|---|---|
| Sol Ön Çamurluk | | | ✓ | | | Kordon Altı |
| Sol Ön Kapı | | | | ✓ | | |
| Sol Arka Çamurluk | | ✓ | | | | |
| Sol Marşpiyel | | | | ✓ | | Ön Kısım |
| Sol iç Direk | | | | ✓ | | Alt Kısım |
| Bagaj | ✓ | | | | | Ezik |

**Mikron değeri: 90/600**, Aracın Muhtelif Yerlerinde Ezik Ve Çizikler Var. Sol Ön Kapı Direği Alt Kısım Lokal Boyalı. Aracın Şasileri Yoğun Kirli Olduğundan Şasi Kontrolleri Yapılamadı.

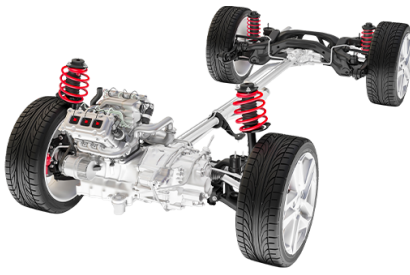
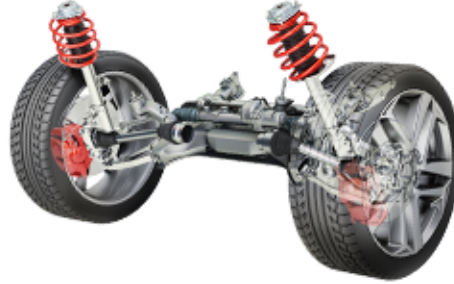
## ARAÇ FREN TESTİ VE KONTROLÜ

| FREN TEST KONTROL | POZİTİF | NEGATİF | KONTROL | DEĞER | |
|---|---|---|---|---|---|
| Sağ Ön Fren Değerleri | ✓ | | | | 0-30 |
| Sağ Arka Fren Değerleri | ✓ | | | | 0-30 |
| El Freni Değerleri | ✓ | | | | 0-30 |
| Sol Ön Fren Değerleri | ✓ | | | | 0-30 |
| Sol Arka Fren Değerleri | ✓ | | | | 0-30 |
