OCCO Ekspertiz Adana Tekbaş | 01-HYB-306

## Taşıt Ekspertiz Raporu

| Marka | HYUNDAI |
| Tipi | i20 |

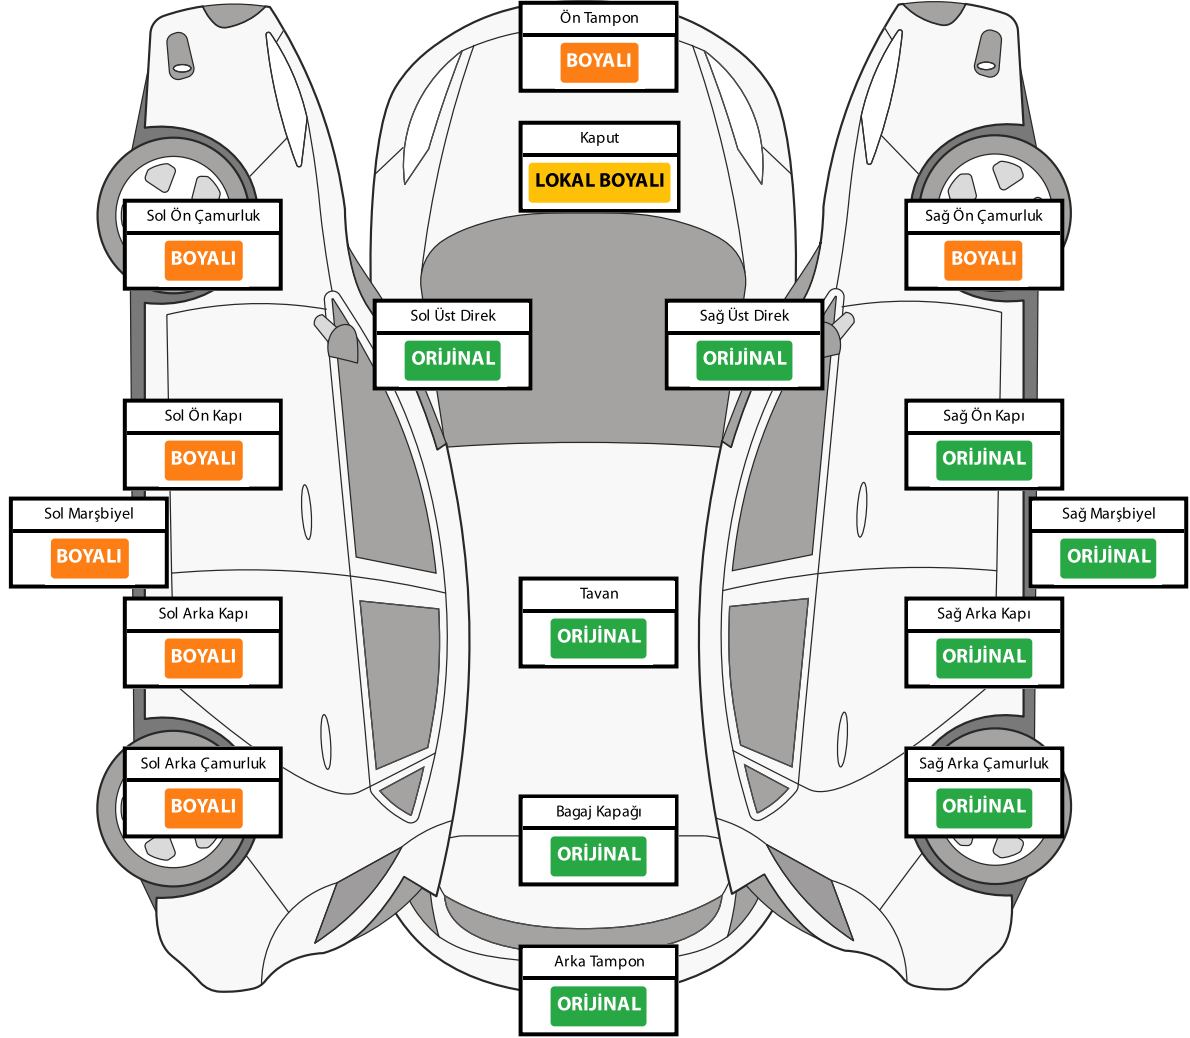
## Kaporta Kontrol Raporu

| 1 | SOL ÜST DİREK | ORİJİNAL | 2 | SAĞ ÜST DİREK | ORİJİNAL |
| 3 | ÖN TAMPON | BOYALI | 4 | KAPUT | LOKAL BOYALI |
| 5 | SOL ÖN ÇAMURLUK | BOYALI | 6 | SOL ÖN KAPI | BOYALI |
| 7 | SOL MARŞBİYEL | BOYALI | 8 | SOL ARKA KAPI | BOYALI |
| 9 | SOL ARKA ÇAMURLUK | BOYALI | 10 | ARKA TAMPON | ORİJİNAL |
| 11 | BAGAJ KAPAĞI | ORİJİNAL | 12 | SAĞ ARKA ÇAMURLUK | ORİJİNAL |
| 13 | SAĞ ARKA KAPI | ORİJİNAL | 14 | SAĞ MARŞBİYEL | ORİJİNAL |
| 15 | SAĞ ÖN KAPI | ORİJİNAL | 16 | SAĞ ÖN ÇAMURLUK | BOYALI |
| 17 | TAVAN | ORİJİNAL | | | |
