Sayfa : 1 / 20  
EKSPERTİZ BİLGİLENDİRME SAYFASI

| Rapor Numarası | 4364430 | Tarih | 04.08.2026 |
| Plaka | 34BCN729 | Şasi | VF1R9800264515691 |
| Marka | RENAULT | Model | CLİO |

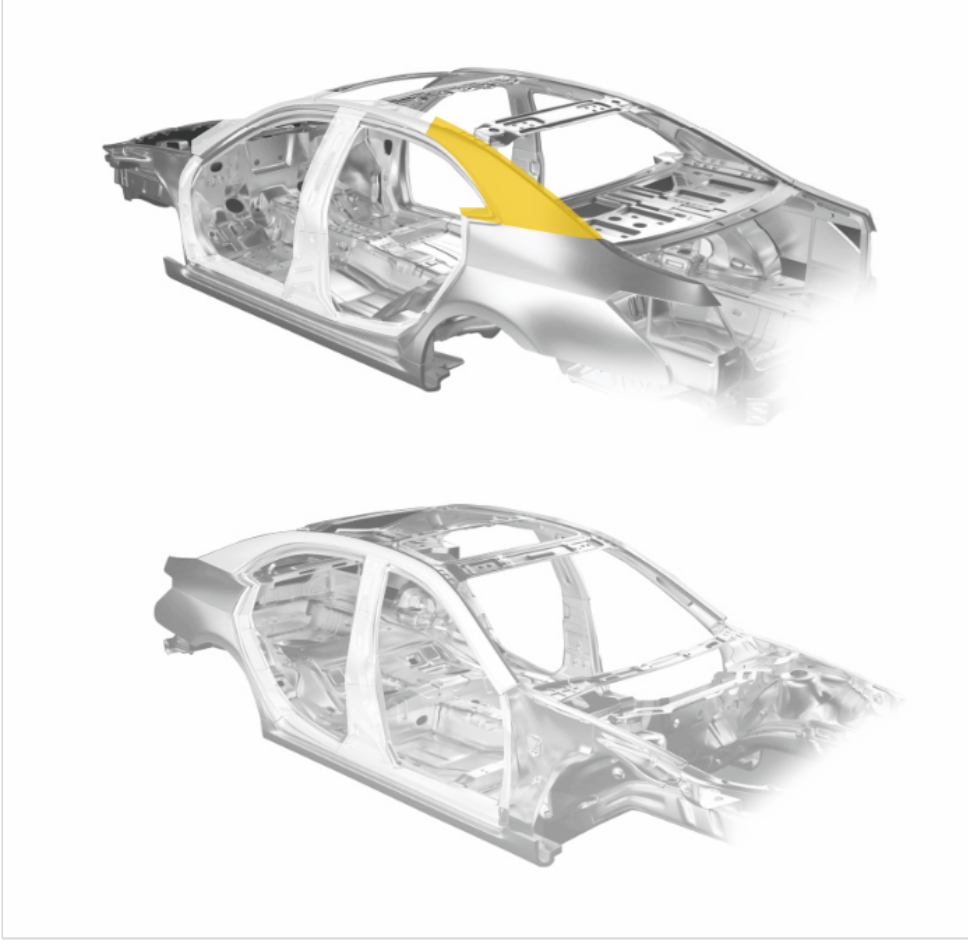
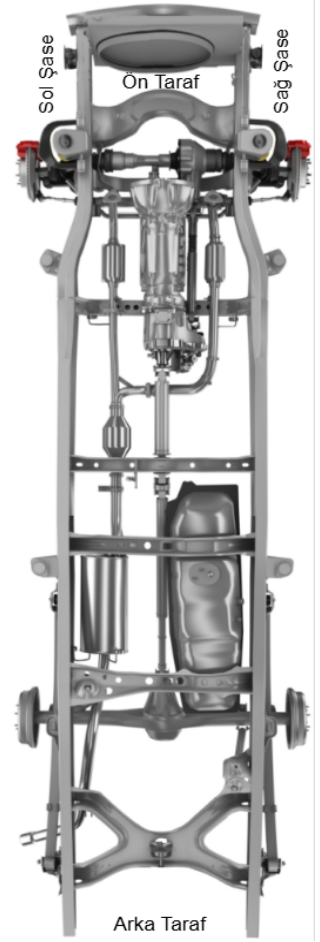
#### ARAC DİREK & SASİ KONTROLLERİ

| Sol Arka Üst Direk | Lokal Boyalı | Sol Ön Basamak | Orijinal |

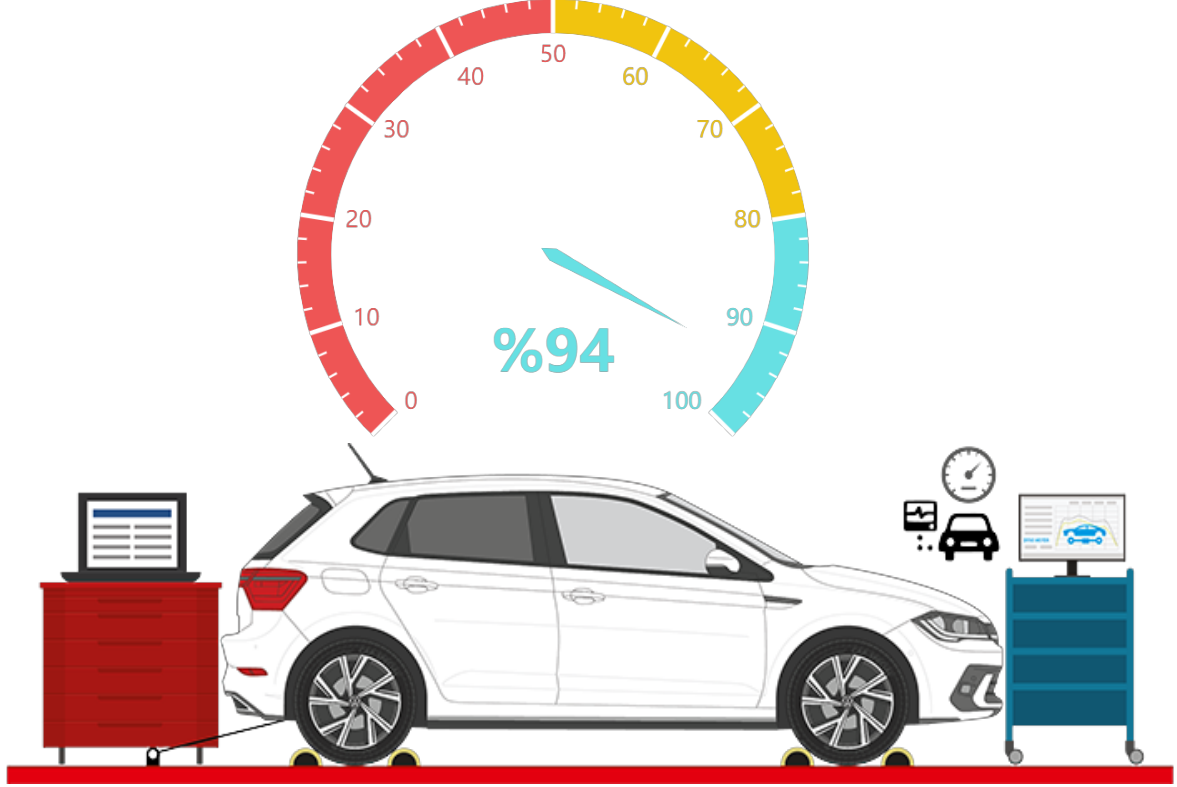
DYNO MOTOR PERFORMANS TEST SONUCU

| Aracın Motor Gücü (KW) | 66 KW - 89 BG |
| Ölçülen Motor Gücü (KW) | 62 KW - 83 BG |
| Üretilen Anlık Performans (%) | % 93 |

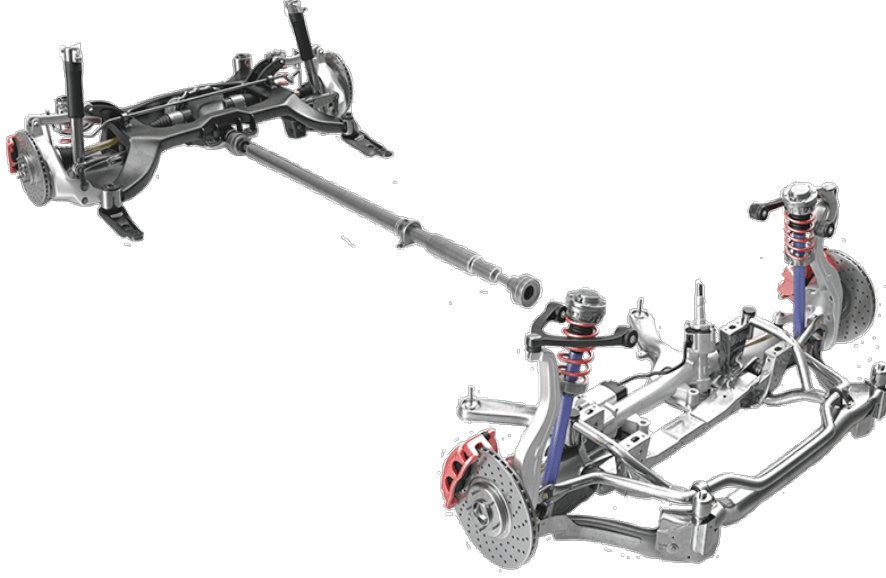
#### FREN TEST KONTROL

| 186. Sağ Arka Fren Değerleri | ! Negatif |
| 187. Sol Arka Fren Değerleri | ! Negatif |

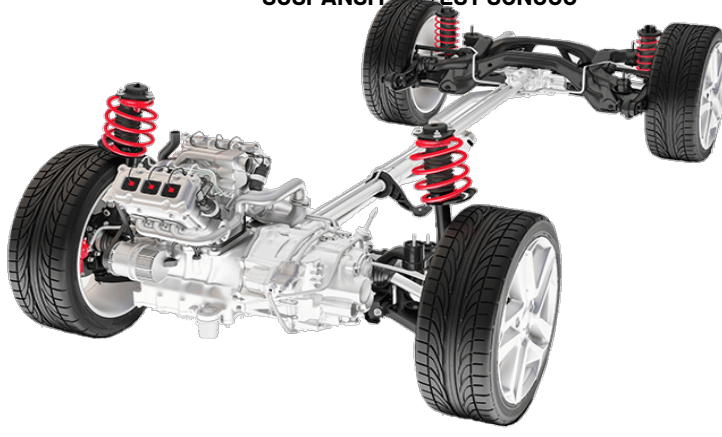
#### SÜSPANSİYON TEST SONUCU

| 197. Sol Arka Süspansiyon | Pozitif |
| 198. Sağ Arka Süspansiyon | Pozitif |
| 199. Sol Ön Süspansiyon | Pozitif |
| 200. Sağ Ön Süspansiyon | Pozitif |

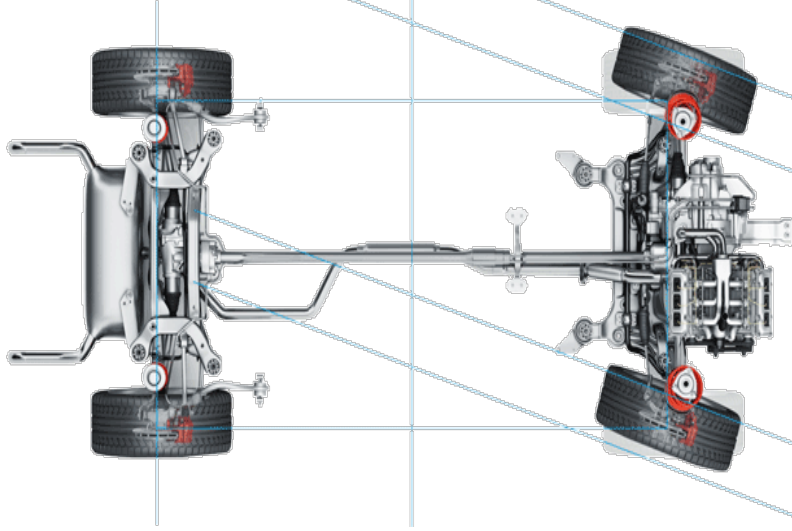
YANAL KAYMA TEST SONUCU

| 201. Yanal Kayma Değerleri | ! Negatif |

ÖN DÜZEN VE ROT BALANS KONTROL
