**OTO EXPER®** olo expertiz merkezi

| Paket | FULL EXPERTIZ | Plaka | 34PR5759 | Tarih | 12.09.2025 12:47 |
| Arag Marka Model | RENAULT SYMBOL 2016 | Arag KM | 234100 | Arag Şasi NO | VF14SRCL454954950 |

**DIŞ EKSPERTİZ / ELEKTRONİK KONTROLLERİ**

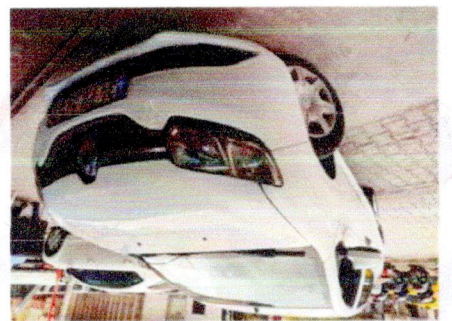
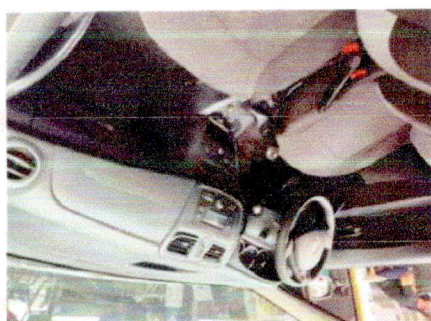
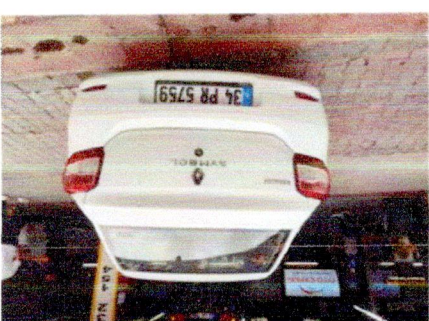
KUŞAK ALTI BOYALI İŞLEMİ!

ARİKA KAPİ İÇİ BOYALI

SASE UCU İŞLEMİ!

Not: MUTELİF YERLERDE EZİK ÇİZİK MEVCUT PANEL HAYUZ İŞLEMİ DAVLUMBAZ SAGI İŞLEMİ

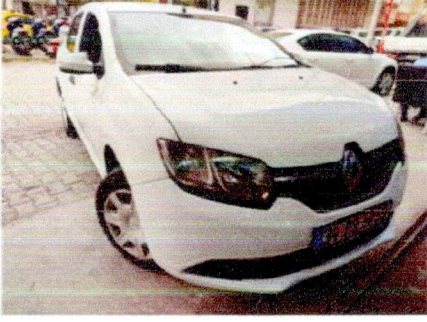
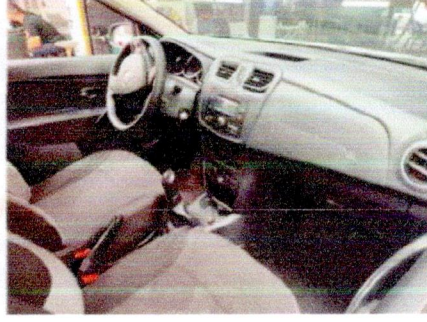
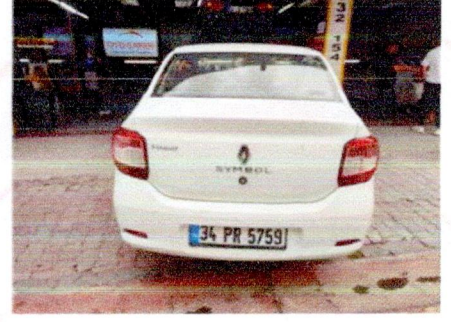
| Madde | Durum | Not |
|---|---|---|
| Radio-Teyp-Navigasyon | ORTA | EKRAN DEFORME GÖRÜNÜMÜYOR |
| Döşeme Dezanformasyon | ORTA | KULLANIMA BAĞLI LEKE VE DEFORMELER MEVCUT |
| Ön Farlar | | DEFORME SAĞ KISA YANMIYOR |
| Arka Stoplar | ORTA | SAĞ VE SOL L KIRIK DEFORME |
| Camlar | ORTA | TAŞ İZLERİ MEVCUT |
| Klima Test | ORTA | KALORİFER MOTORUNDA SES MEVCUT KONTROL |

**Not:** ARAÇ İÇİ DEFORMELER MEVCUT ÖN VE ARKA TAMPON DEFORME AYDINLATMA KONTROL MERKEZİ KİLİT KONTROL

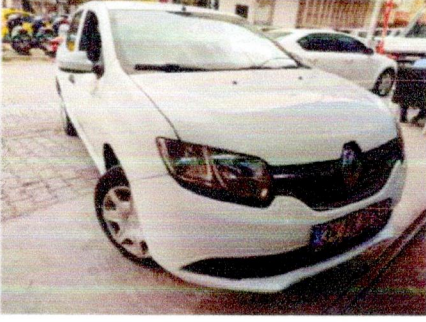
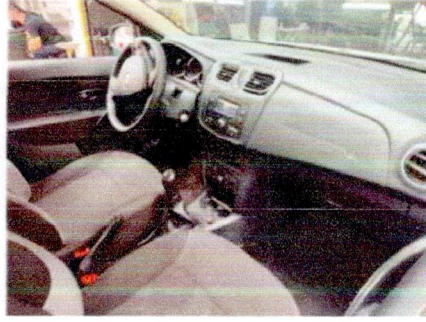
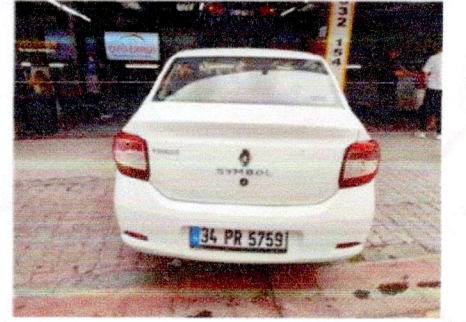
| Madde | Durum | Not |
|---|---|---|
| Fren Disk Durumu | ORTA | ÖNLER İYİ ARKALAR KAMPANA |
| Lastikler | ORTA | 2022 DEFORME |
| Motor Şanzıman Takozları | ORTA | YÜZEYSEL ÇATLAK |
| Salıncak Burç Rotilleri | ORTA | YÜZEYSEL CATLAK |
| Yağ Sızdırmazlık (Diferansiyel) | ORTA | KMYE İSTANEDEN |
| Amartisör | ORTA | 4 AMARTİSÖR KONTROL |

Not: ÖN TAKIM KONTROL ALT KORUMA KIRIK

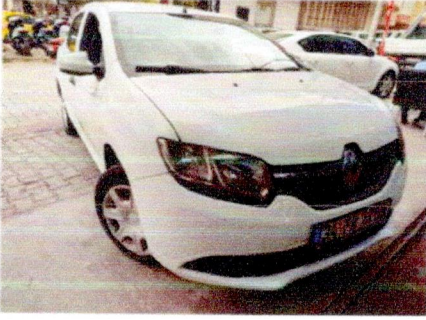
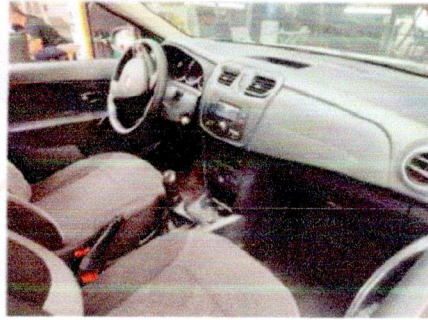
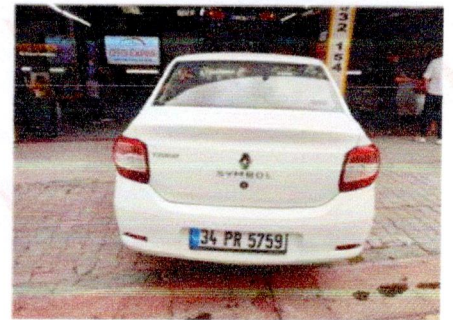
| Madde | Durum | Not |
|---|---|---|
| Enjektör Kontrol | ORTA | SESLİ ÇALIŞMA MEVCUT |
| Motor Genel Kontrol | ORTA | KM İSTİNADEN.YAĞ YAKIM KONTROLÜ VE KOMPRESÖR TESTİ YAPTIRINIZ |
| Antifriz Derece | ORTA | SOGUTMA SIVISI KIRLI |
| V Kayışı Görünen | ORTA | RULMAN BİLYADA SES MEVCUT |
| Turbo, İntercooler ve Hortumları | ORTA | TURBODA HAFİF SES MEVCUT, |

Not: TRİĞER EGR KONTROL
