# Full Plus Ekspertiz

## 34DZV849

Plaka	34DZV849	Şanzıman Tipi	Otomatik
KM	108230	Yakıt Cinsi	Dizel
Şase	VF1RFB00967199887	Motor Gücü	85 kw
Marka	Renault	Motor Hacmi	1461cc
Rengi	BEYAZ	Model	Megane
İlk Tescil Tarihi	16-04-2021	Sonraki Muayene Tar.	19-03-2026
Model Yılı	2021	Araç Tipi	Sedan
Ruhsat Sahibi	MAYGOLD	Kapı Sayısı	4 Kapı

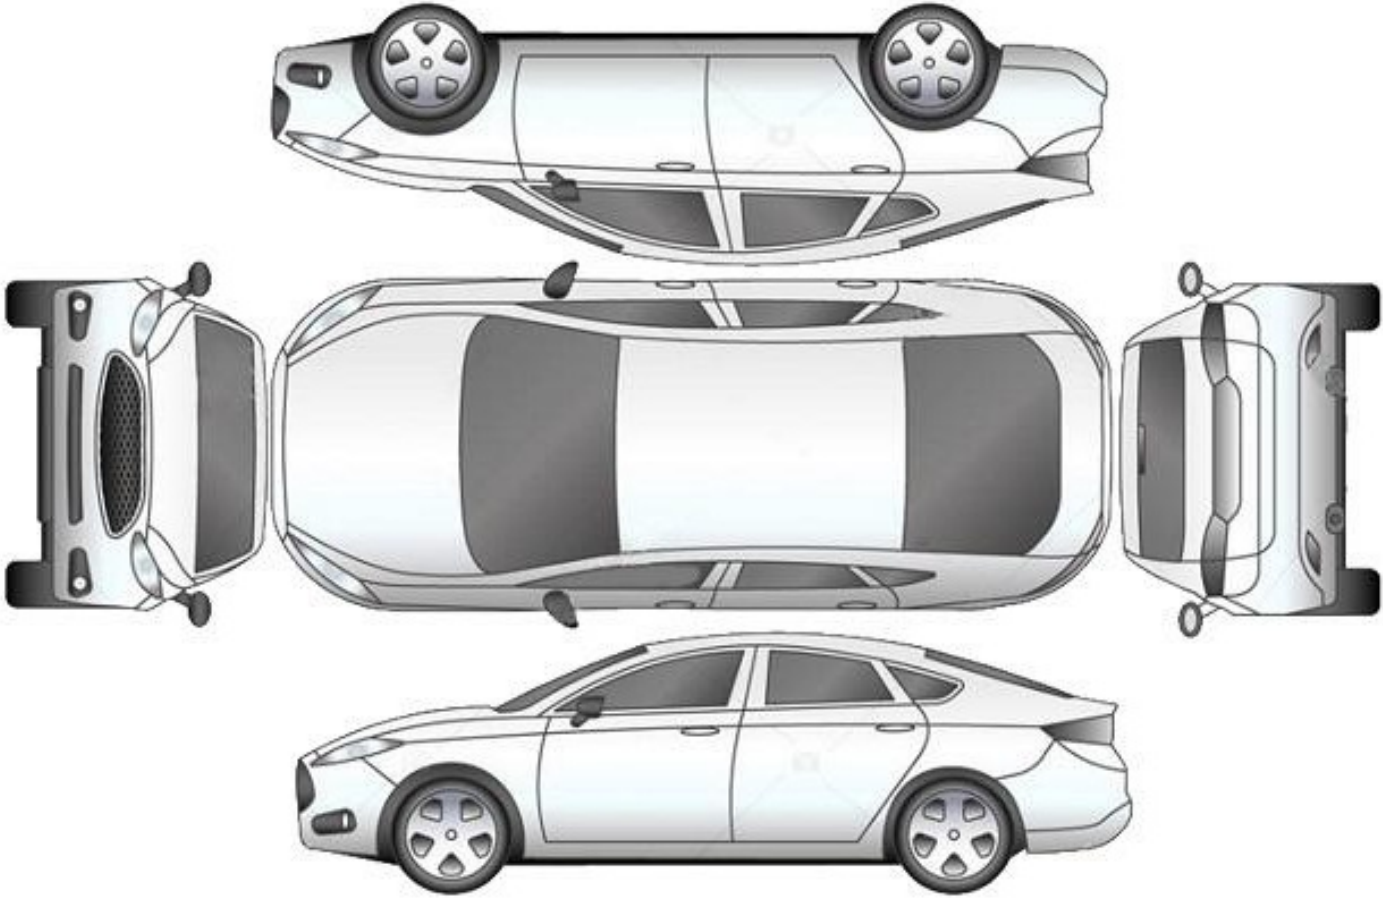
## Kaporta Kontrolü(Değişmiş Boyanmış kontrolü)

**\*\*\*Araçta değişmiş ve boyanmış parça bulunmamaktadır\*\*\***

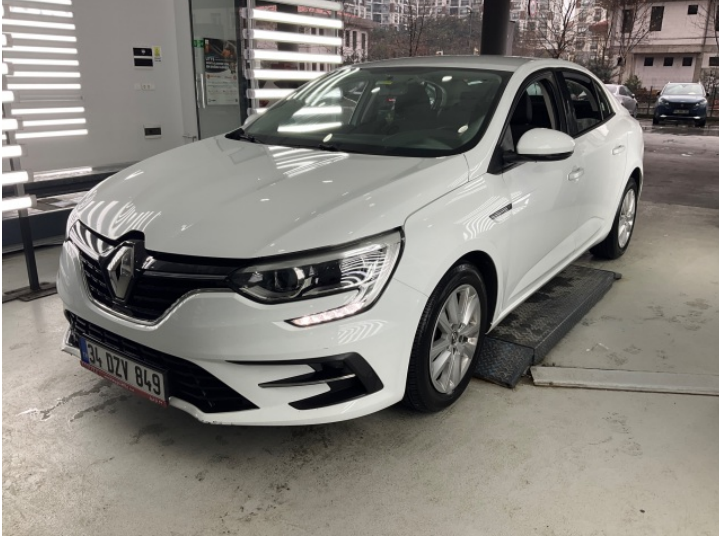
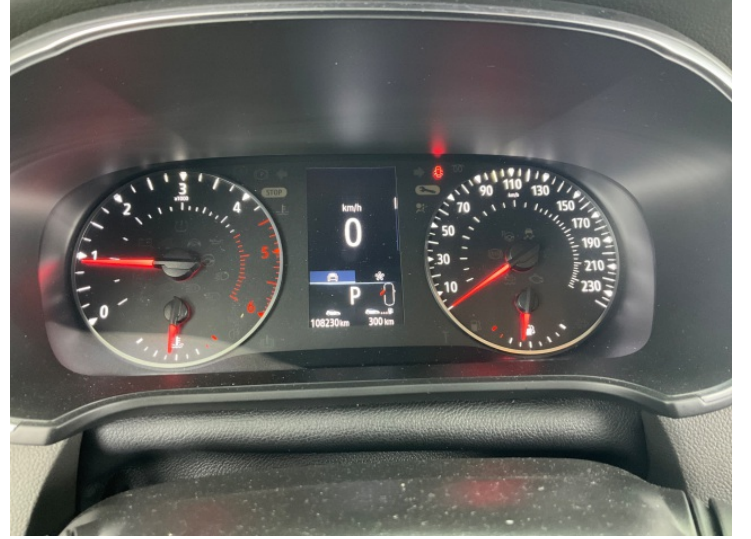
### Araç Resimleri

### Çizik

Marşbiyel, sağ, Marşbiyel, sağ  
> Çizik

Kapı, sağ arka, Kapı, sağ arka  
> Çizik

Tampon, arka, Arka tampon >  
Çizik
