Rapor Tarihi: 06.01.2025 13:16
Rapor No: 34-02-1328100
Mersis No: 0309073518100001

Full Plus Ekspertiz

Plaka	34HGF321	Şanzıman Tipi	Manuel
KM	24748	Yakıt Cinsi	Dizel
Şase	NM0MXXTACMPS49520	Motor Gücü	73 kw
Ruhsat Motor No	PS49520	Marka	Ford
Motor Hacmi	1499cc	Renji	BEYAZ
Model	Tourneo Courier	İlk Tescil Tarihi	21-08-2023
Sonraki Muayene Tar.	19-07-2024	Model Yılı	2023
Sonraki Egzoz Mua. Tar.	19-07-2024	Araç Tipi	Kombi
Ruhsat Sahibi	MAYGOLD	Kapı Sayısı	5 Kapı

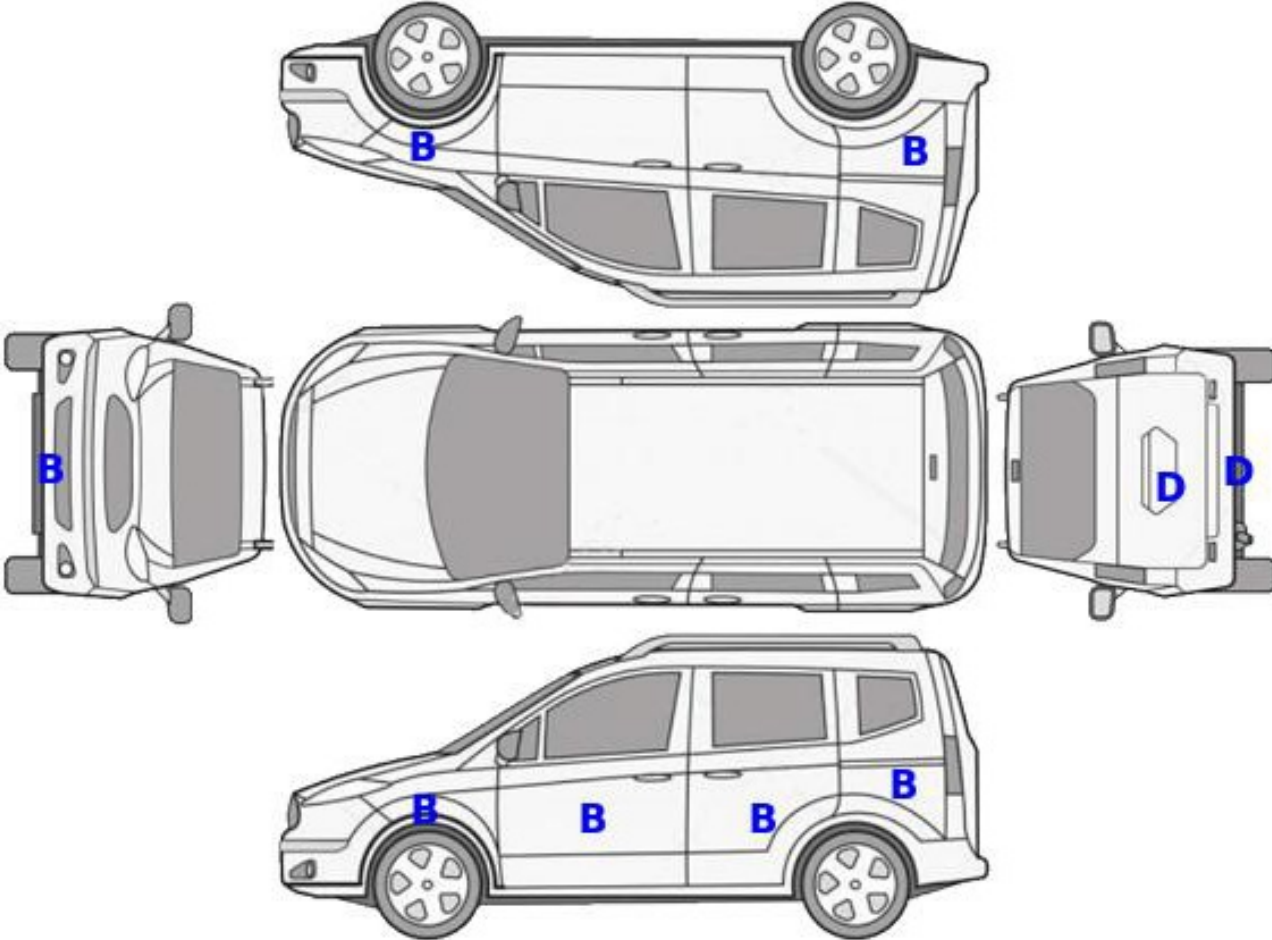
Kaporta Kontrolü(Değişmiş Boyanmış kontrolü)

Parça Grubu	Parça ve Hasar
Arka bölüm	Arka sac/panel - Boyalı
Kaporta	C-direk, sol - Boyalı
Tavan	Sağ üst frangart - Lokal Boya

Araç genelinde ezikler çizikler taş izleri mevcut. Sol ön çamurluk vidaları işlemlidir. Arka panel işlemlidir. Sol ön kapı iç dış boyalı. Bagaj havuzu işlemlidir.

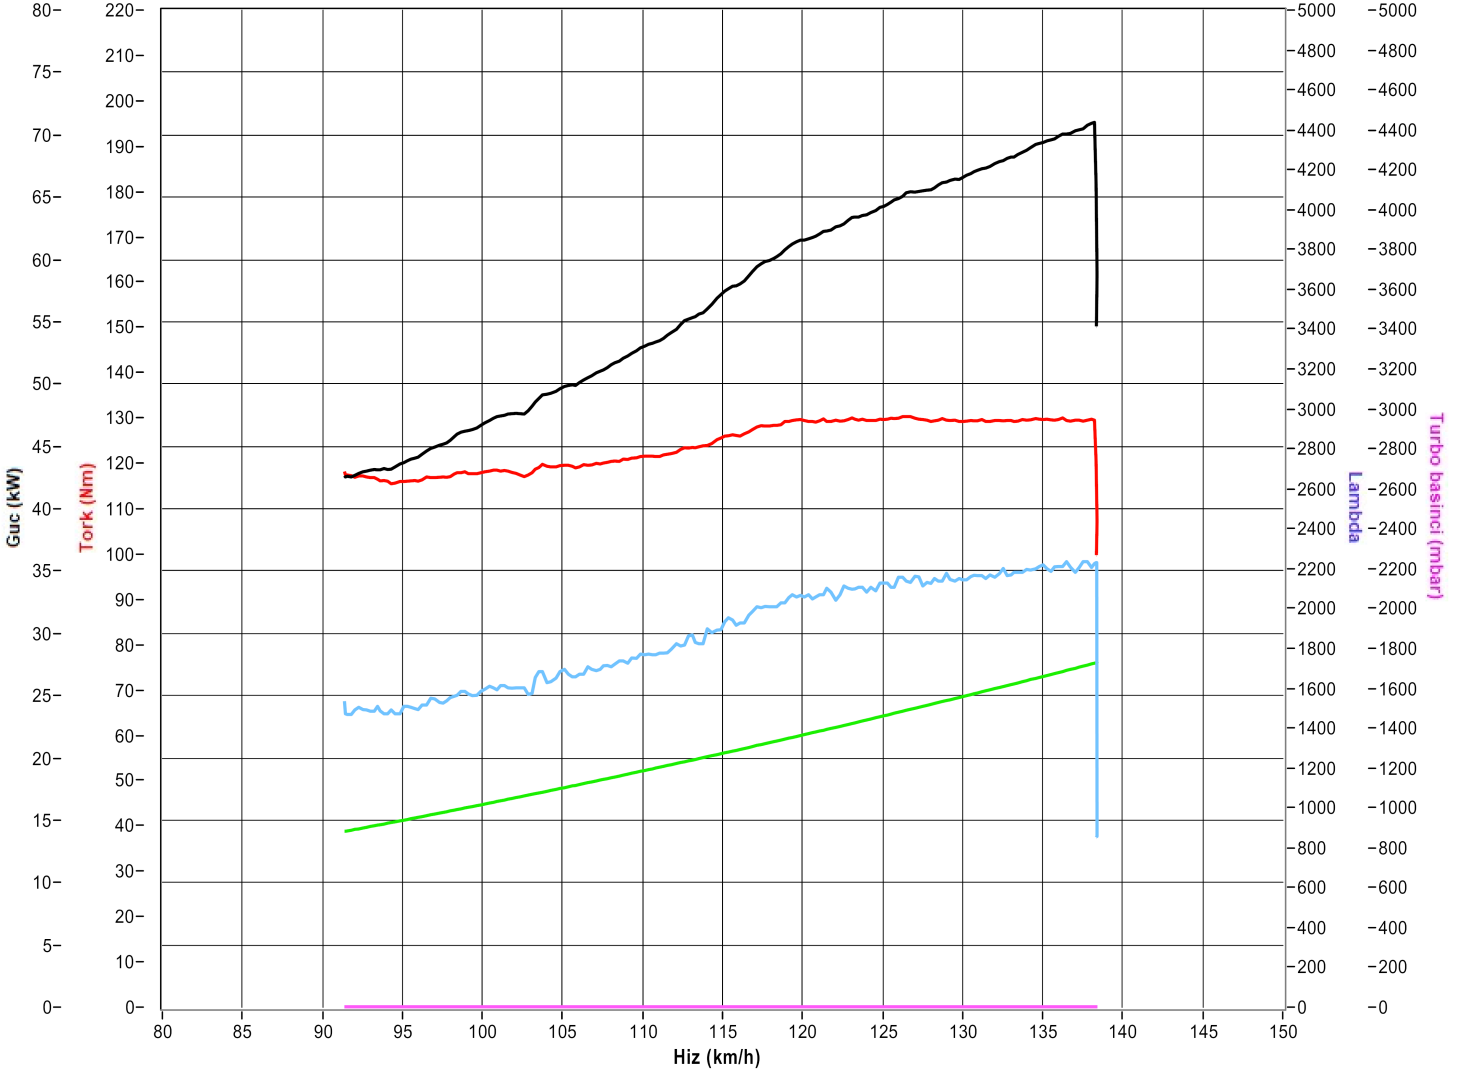
RPM (Devir/dk) Grafiği

Ölçülen Motor Torku 130 NM	Teker Torku 53,55 NM	Teker Gücü 35,8 KW	Test Hızı 138 km/h
Ruhsat Verisi Güç 73 KW	Test Sonucu Güç 71,2 KW	Kayıp Güç 27,39 KW	Performans % 97,53
