İş Emri No: 165593

Marka  
Mercedes-benz

Model  
A180

## Kaporta ve Boya Kontrolü

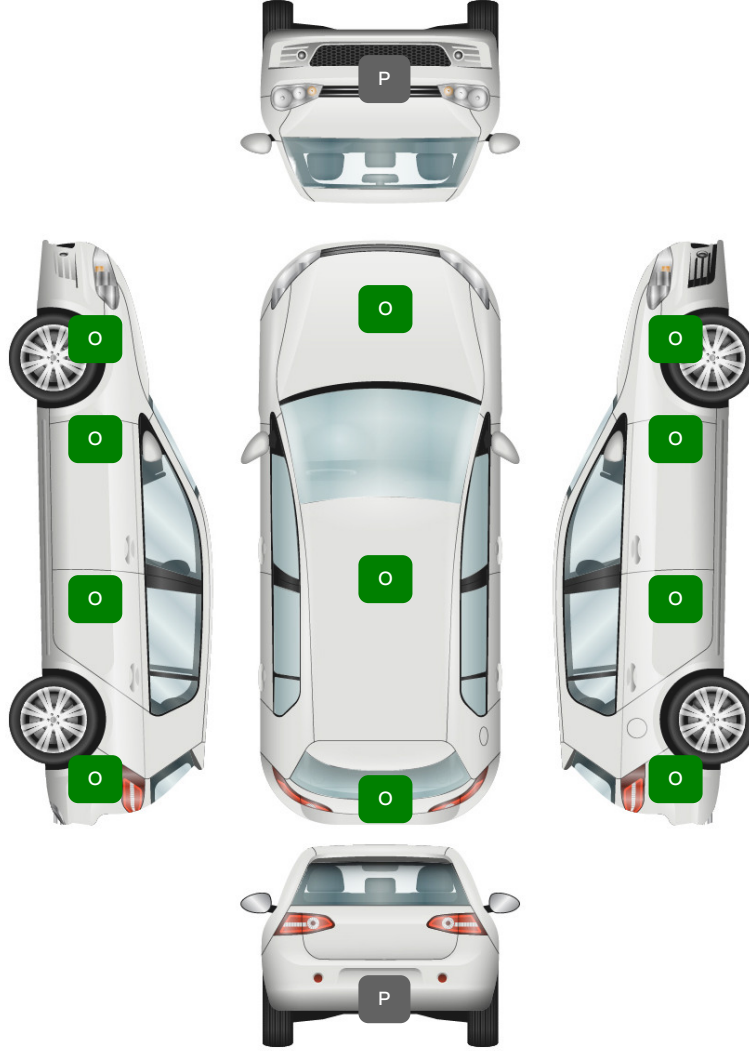
O Orijinal

P Plastik

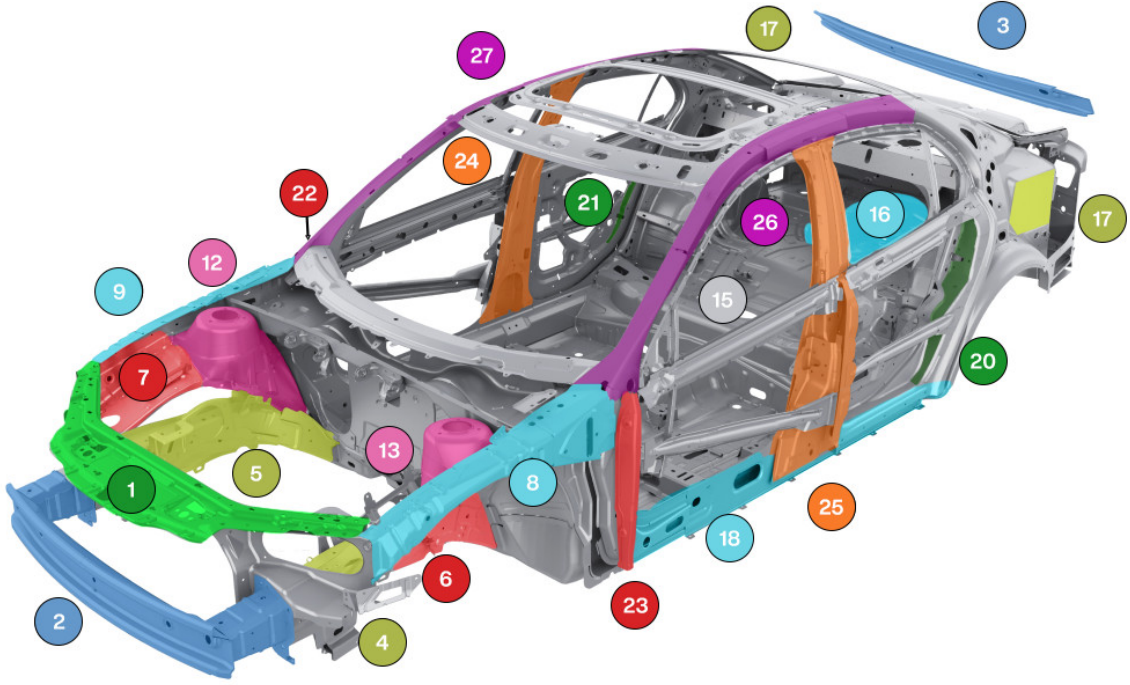
## Karoseri - Kaporta ve Detay Kontrolü (1/2)

| Araçta Dolu Hasarı Var mı? | ✓ Yok |
| Güneş Yanığı | ✓ Yok |

Aracın ön üç parçada folyo kaplama mevcut
