Full Plus Ekspertiz

Araç Bilgileri

Plaka	34DNT617	Şanzıman Tipi	Otomatik
KM	80972	Yakıt Cinsi	Dizel
Şase	VF1RFB00966539304	Motor Gücü	85 kw
Ruhsat Motor No	K9KU873R033127	Marka	Renault
Motor Hacmi	1461cc	Renji	BEYAZ
Model	Megane	İlk Tescil Tarihi	14-12-2020
Sonraki Muayene Tar.	02-12-2025	Model Yılı	2020
Sonraki Egzoz Mua. Tar.	02-12-2025	Araç Tipi	Sedan
Ruhsat Sahibi	MAYGOLD OTOMOTİV	Kapı Sayısı	4 Kapı

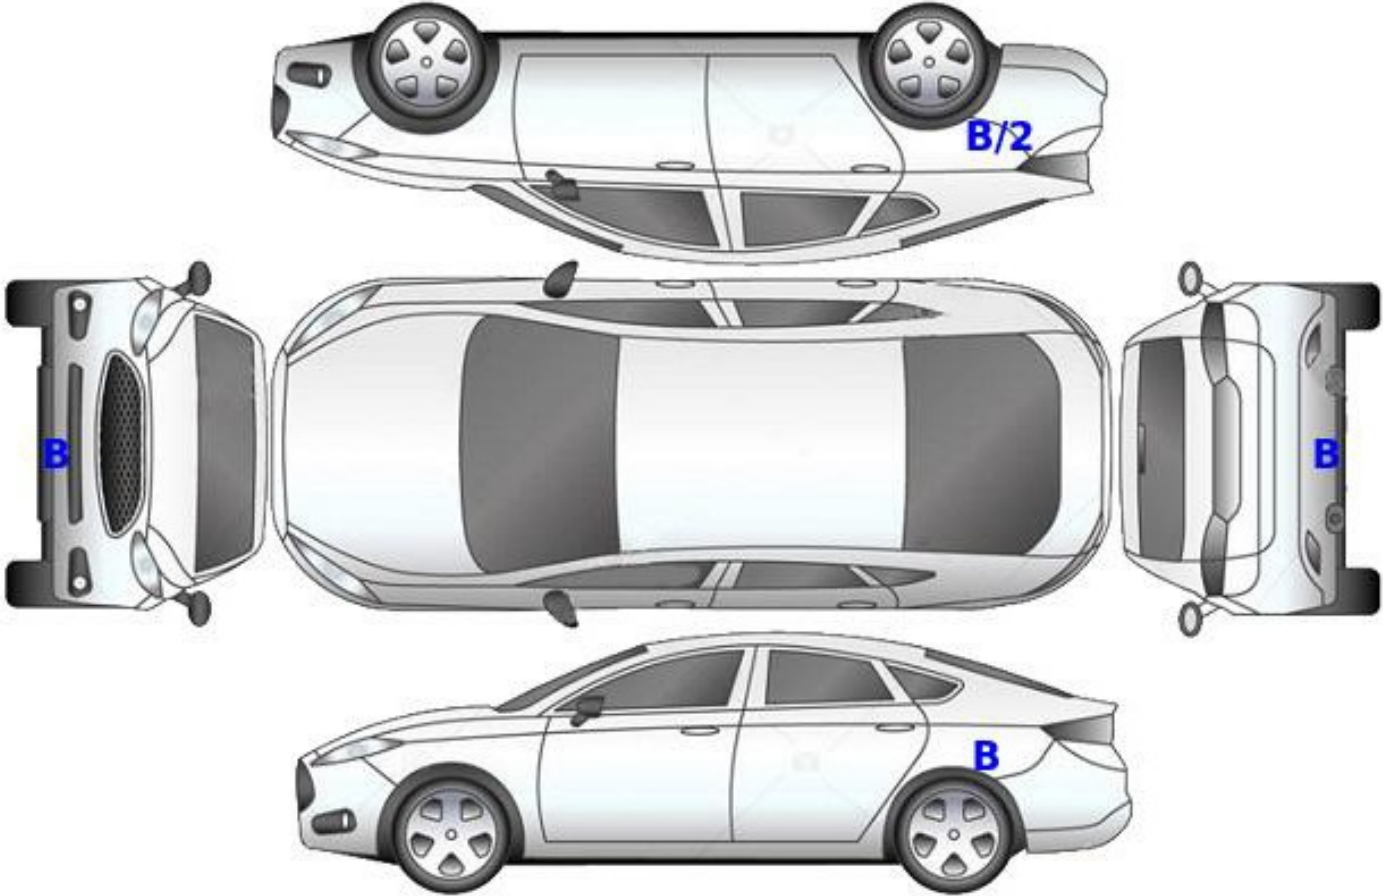
Kaporta Kontrolü(Değişmiş Boyanmış kontrolü)

B: Boyalı

B/2: Lokal Boyalı

D: Değişmiş

Marşbiyel, sağ - Boyalı

Marşbiyel, sol - Lokal Boya

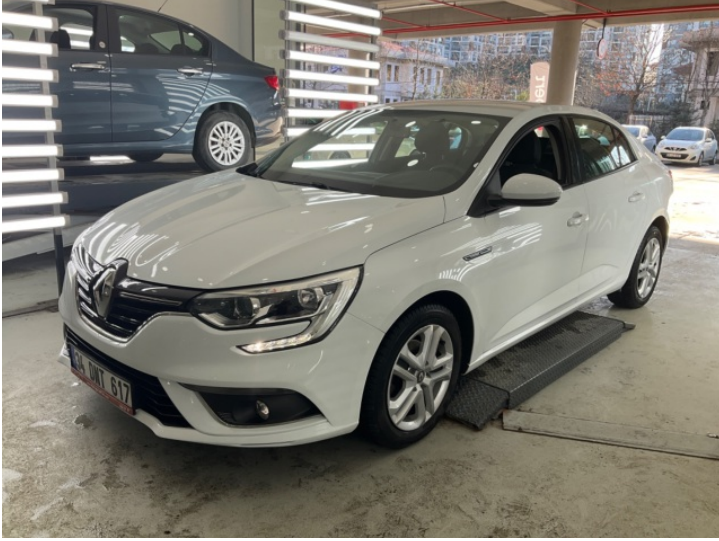
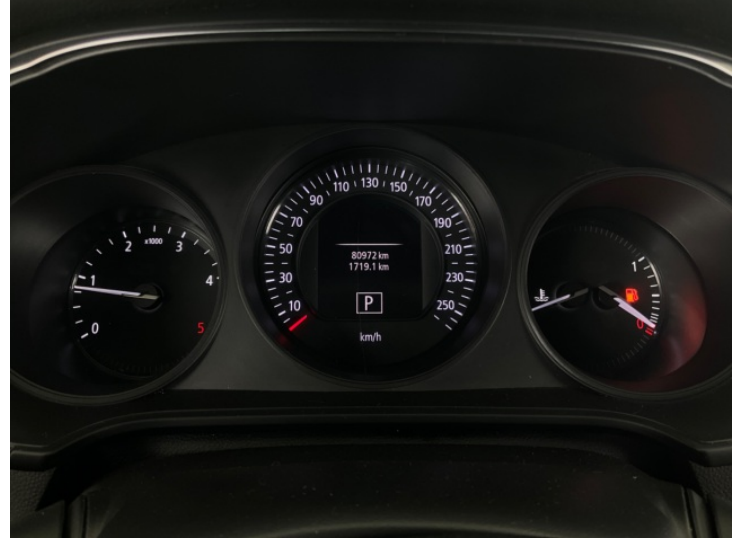
Araç Resimleri

Yağ seviyesi Soğutma SIVISI

Vuruk
