Rapor Tarihi: 26.03.2025 12:04
Rapor No: 34-02-1354462
Mersis No: 0309073518100001

Full Plus Ekspertiz

Plaka	34GNG081	Şanzıman Tipi	Otomatik
KM	44118	Yakıt Cinsi	Benzin
Şase	TMBAN6NP2P7043402	Motor Gücü	110 kw
Marka	Skoda	Motor Hacmi	1498cc
Rengi	GRİ	Model	Superb
İlk Tescil Tarihi	12-04-2023	Sonraki Muayene Tar.	10-03-2026
Model Yılı	2023	Araç Tipi	Sedan
Ruhsat Sahibi	MAYGOLD	Kapı Sayısı	5 Kapı

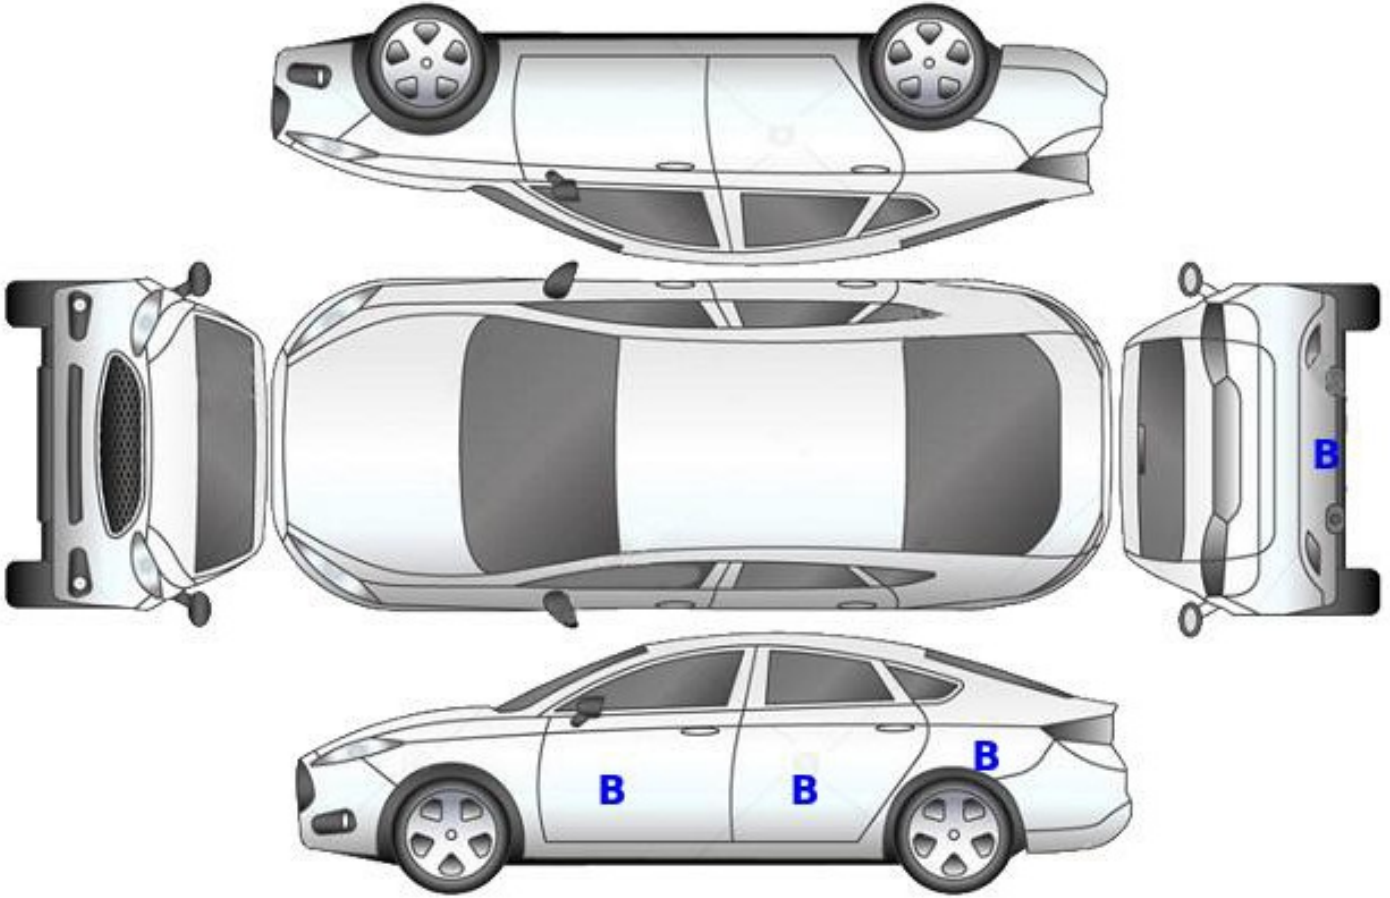
Kaporta Kontrolü(Değişmiş Boyanmış kontrolü)

B: Boyalı

B/2: Lokal Boyalı

D: Değişmiş

C-direk, sol - Boyalı
B-direk, sol - Boyalı
Marşbiyel, sol - Değişmiş
Sol üst frangart - Lokal Boya

Sol ön ve arka kapı iç dış boyalı Civataları işlem görmüş. Sol perde airbag, sol emniyet kemeri ve sol koltuk airbagi değişmiş. Sol marşbiyel yarım değişmiş.

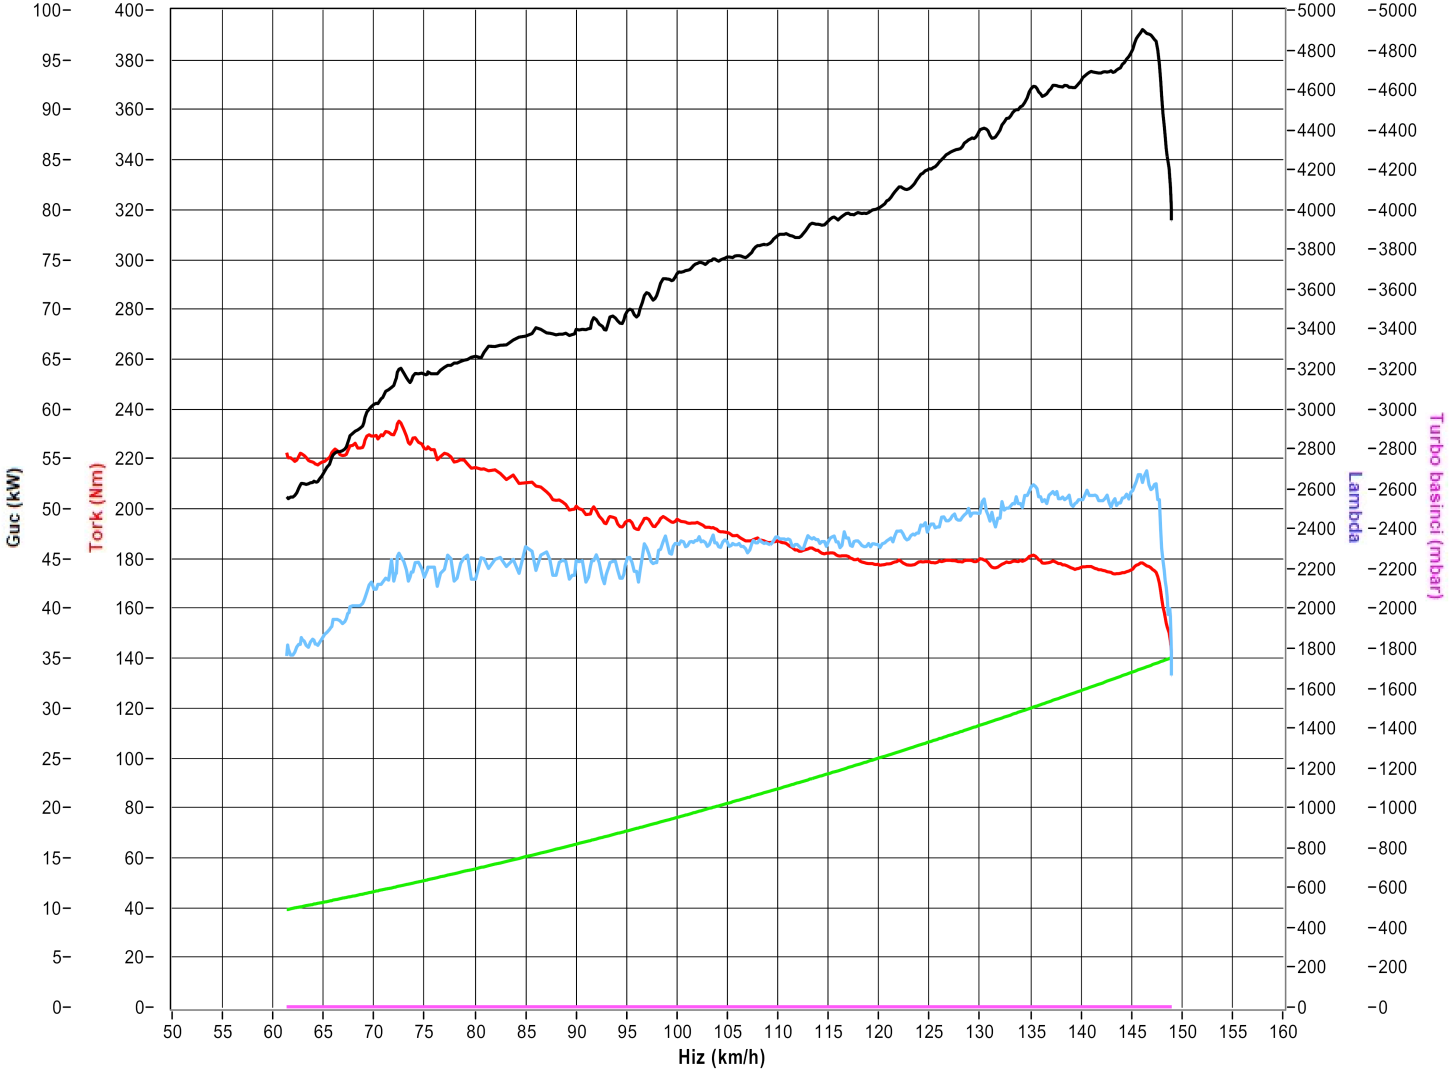
RPM (Devir/dk) Grafiği

Ölçülen Motor Torku	Teker Torku	Teker Gücü	Test Hızı
235	148,25	53,8	146
NM	NM	KW	km/h
Ruhsat Verisi Güç	Test Sonucu Güç	Kayıp Güç	Performans %
110	98	33,42	89,09
KW	KW	KW

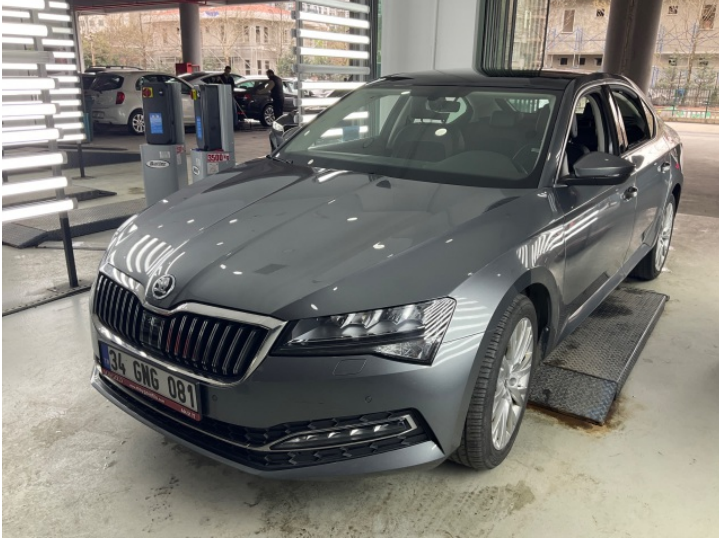
Çizik

Tampon, ön, Ön tampon >
Çizik

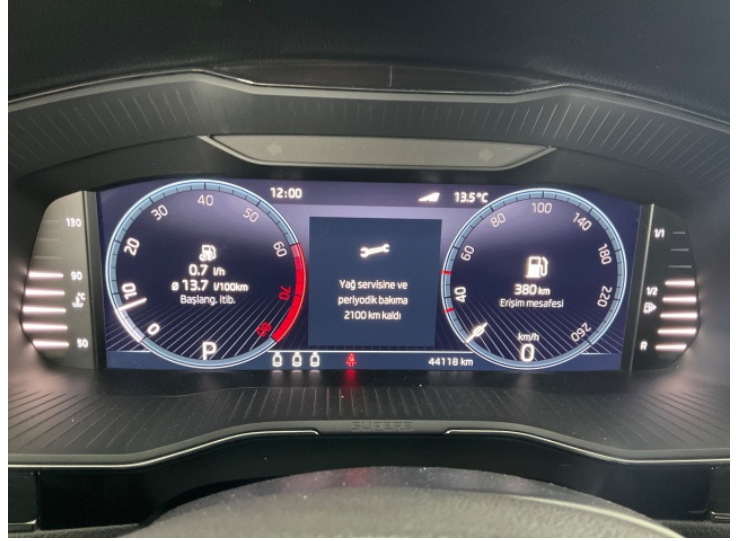
Yağ seviyesi Soğutma SIVISI
