Full Plus Ekspertiz

Araç Bilgileri

Plaka	34EOS374	Şanzıman Tipi	Manuel
KM	102345	Yakıt Cinsi	Dizel
Şase	ZFA35600006V65299	Motor Gücü	70 kw
Motor Hacmi	1248cc	Marka	Fiat
Renji	BEYAZ	Model	Egea
İlk Tescil Tarihi	02-11-2021	Sonraki Muayene Tar.	21-10-2024
Model Yılı	2021	Sonraki Egzoz Mua. Tar.	21-10-2024
Araç Tipi	Sedan	Ruhsat Sahibi	MAYGOLD
Kapı Sayısı	4 Kapı

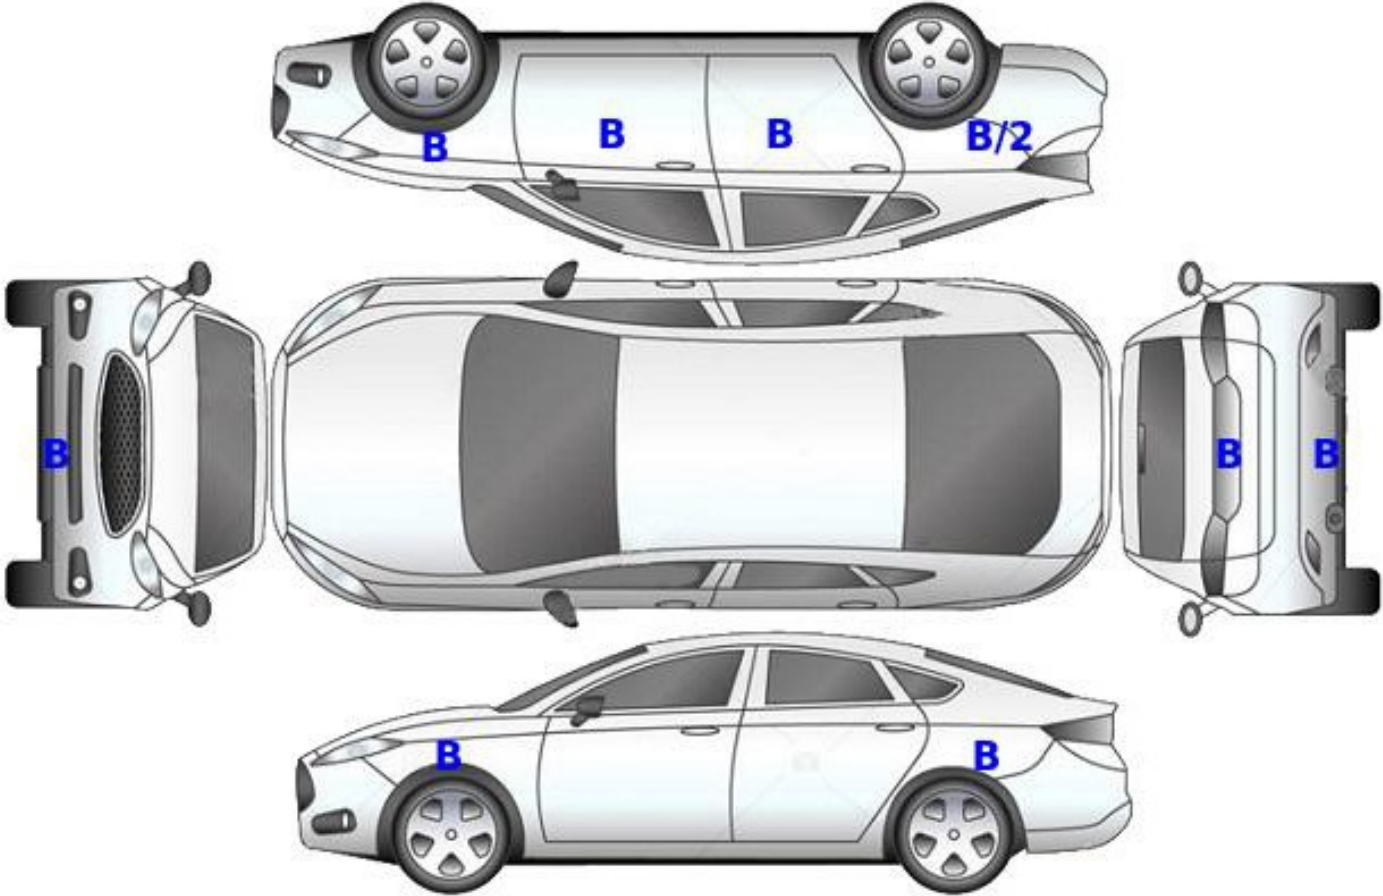
Kaporta Kontrolü(Değişmiş Boyanmış kontrolü)

B: Boyalı

B/2: Lokal Boyalı

D: Değişmiş

Marşbiyel, sol - Boyalı

Marşbiyel, sağ - Boyalı

B-direk, sağ - Lokal Boya

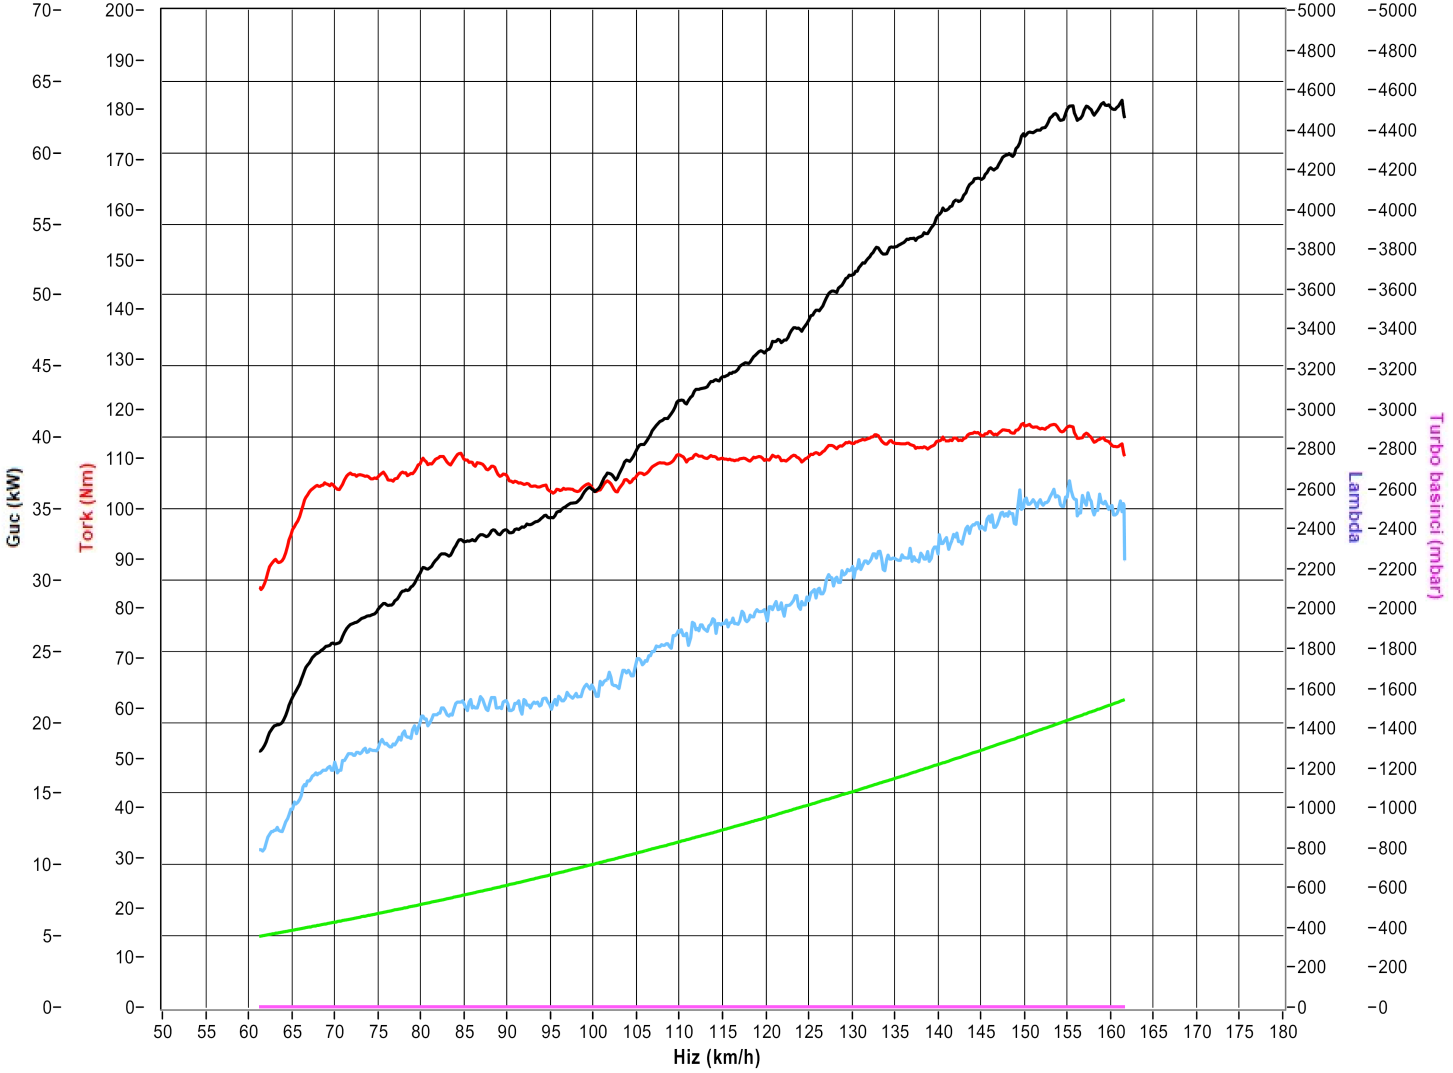
RPM (Devir/dk) Grafiği

Ölçülen Motor Torku 117 NM	Teker Torku 52,84 NM	Teker Gücü 36,9 KW	Test Hızı 161 km/h
Ruhsat Verisi Güç 70 KW	Test Sonucu Güç 63,7 KW	Kayıp Güç 19,79 KW	Performans % 91,00
