Full Plus Ekspertiz

34GEM297

Araç Bilgileri

Plaka	34GEM297	Şanzıman Tipi	Otomatik
KM	94342	Yakıt Cinsi	Benzin
Şase	NMTBA3BE80R074665	Motor Gücü	92 kw
Marka	Toyota	Motor Hacmi	1490cc
Rengi	GRİ	Model	Corolla
İlk Tescil Tarihi	12-01-2023	Sonraki Muayene Tar.	26-12-2025
Model Yılı	2022	Araç Tipi	Sedan
Ruhsat Sahibi	MAYGOLD	Kapı Sayısı	4 Kapı

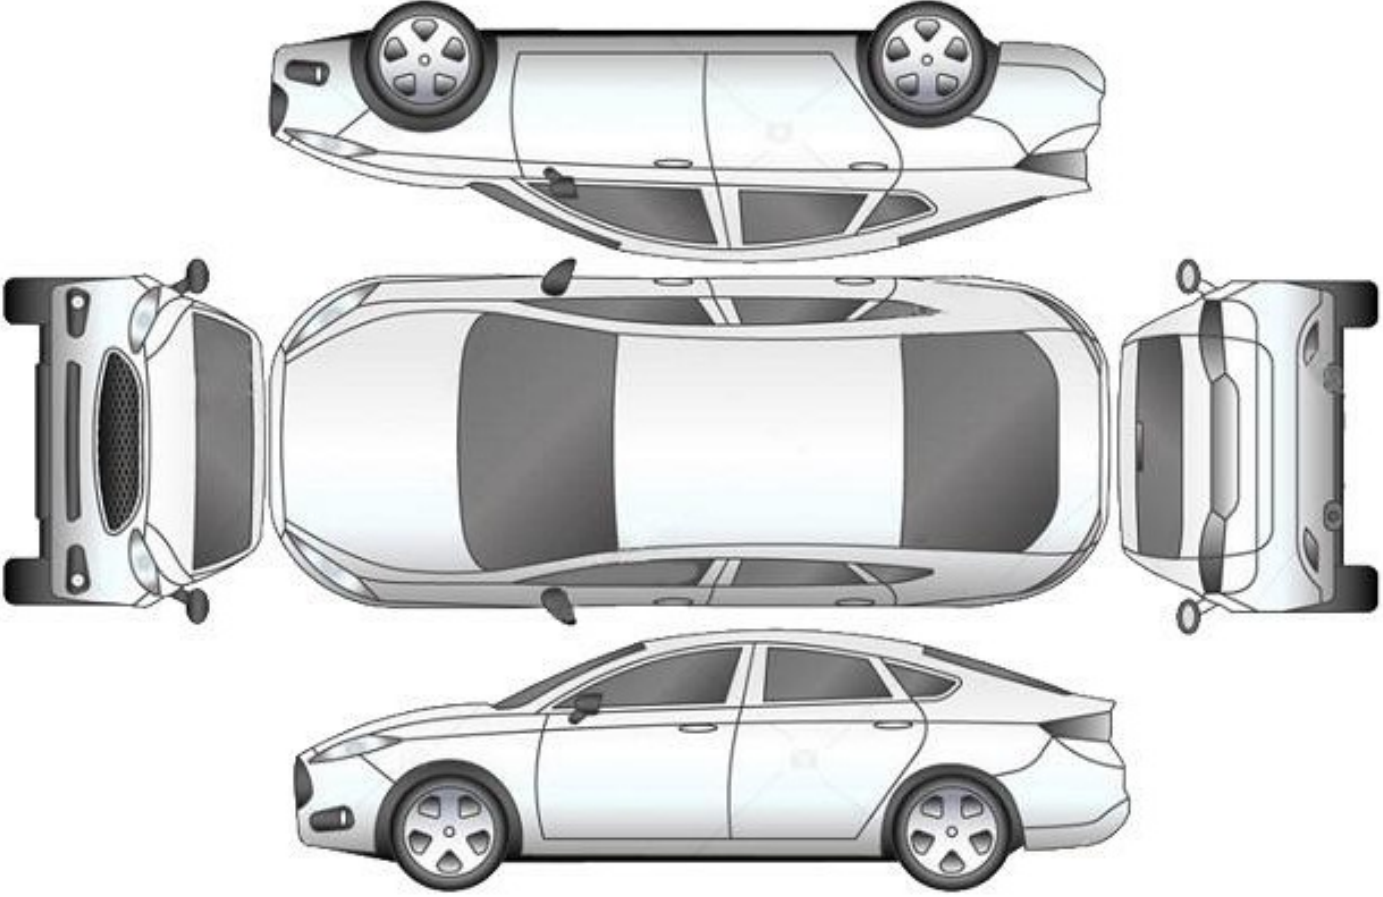
Kaporta Kontrolü(Değişmiş Boyanmış kontrolü)

*****Araçta değişmiş ve boyanmış parça bulunmamaktadır*****

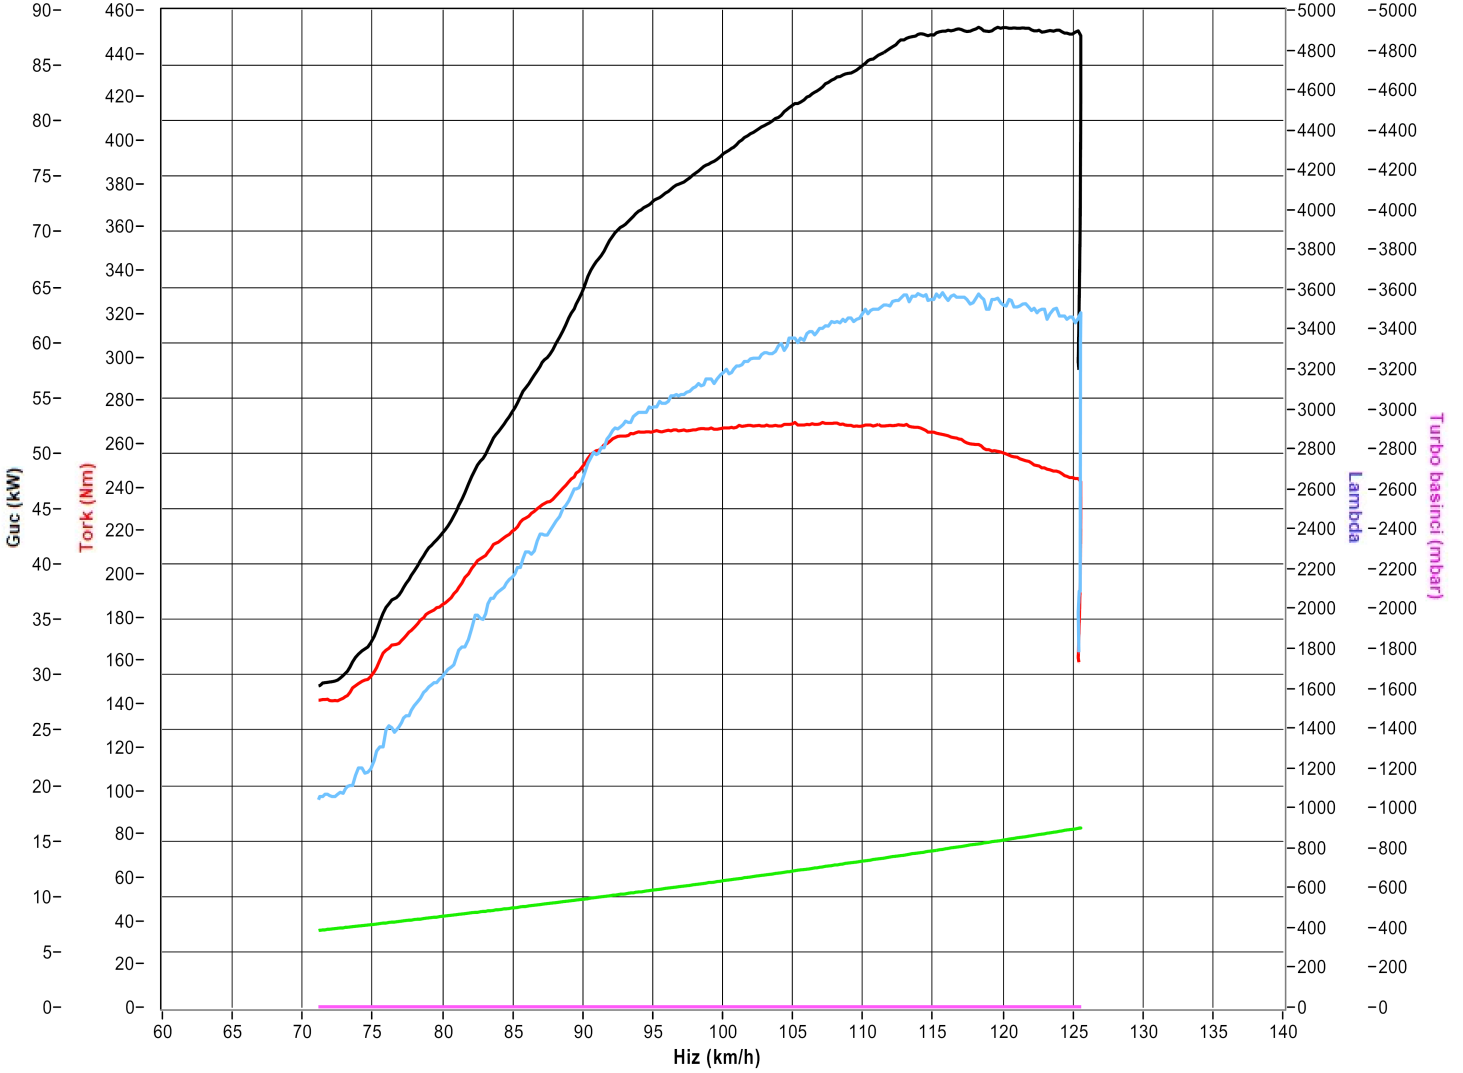
RPM (Devir/dk) Grafiği

Ölçülen Motor Torku 270 NM	Teker Torku 159,9 NM	Teker Gücü 64,5 KW	Test Hızı 120 km/h
Ruhsat Verisi Güç 92 KW	Test Sonucu Güç 88,5 KW	Kayıp Güç 14,27 KW	Performans % 96,20

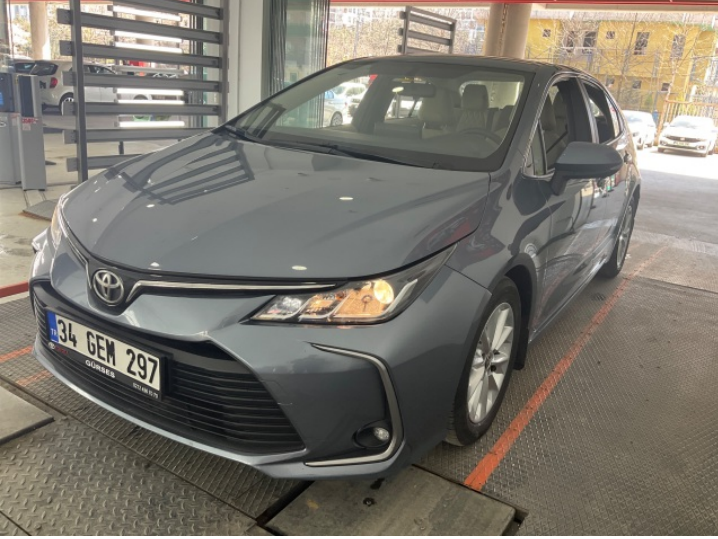
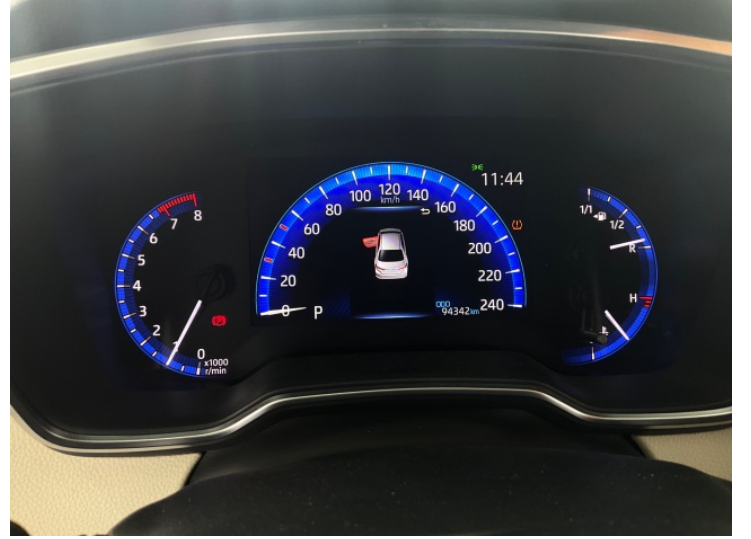
Araç Resimleri

Çizik

Tampon, arka, Arka tampon >
Çizik

Kapı, sol ön, Kapı, sol ön >
Çizik

Tampon, ön, Ön tampon >
Çizik
