# Full Plus Ekspertiz

## 34FCL312

Plaka	34FCL312	Şanzıman Tipi	Otomatik
KM	42991	Yakıt Cinsi	Benzin
Şase	NMTBA3BE50R036665	Motor Gücü	92 kw
Ruhsat Motor No	M15ABF52069	Motor Hacmi	1490cc
Marka	Toyota	Rengi	BEYAZ
Model	Corolla	İlk Tescil Tarihi	31-03-2022
Sonraki Muayene Tar.	28-03-2025	Model Yılı	2022
Sonraki Egzoz Mua. Tar.	28-03-2025	Araç Tipi	Sedan
Ruhsat Sahibi	MAYGOLD	Kapı Sayısı	4 Kapı

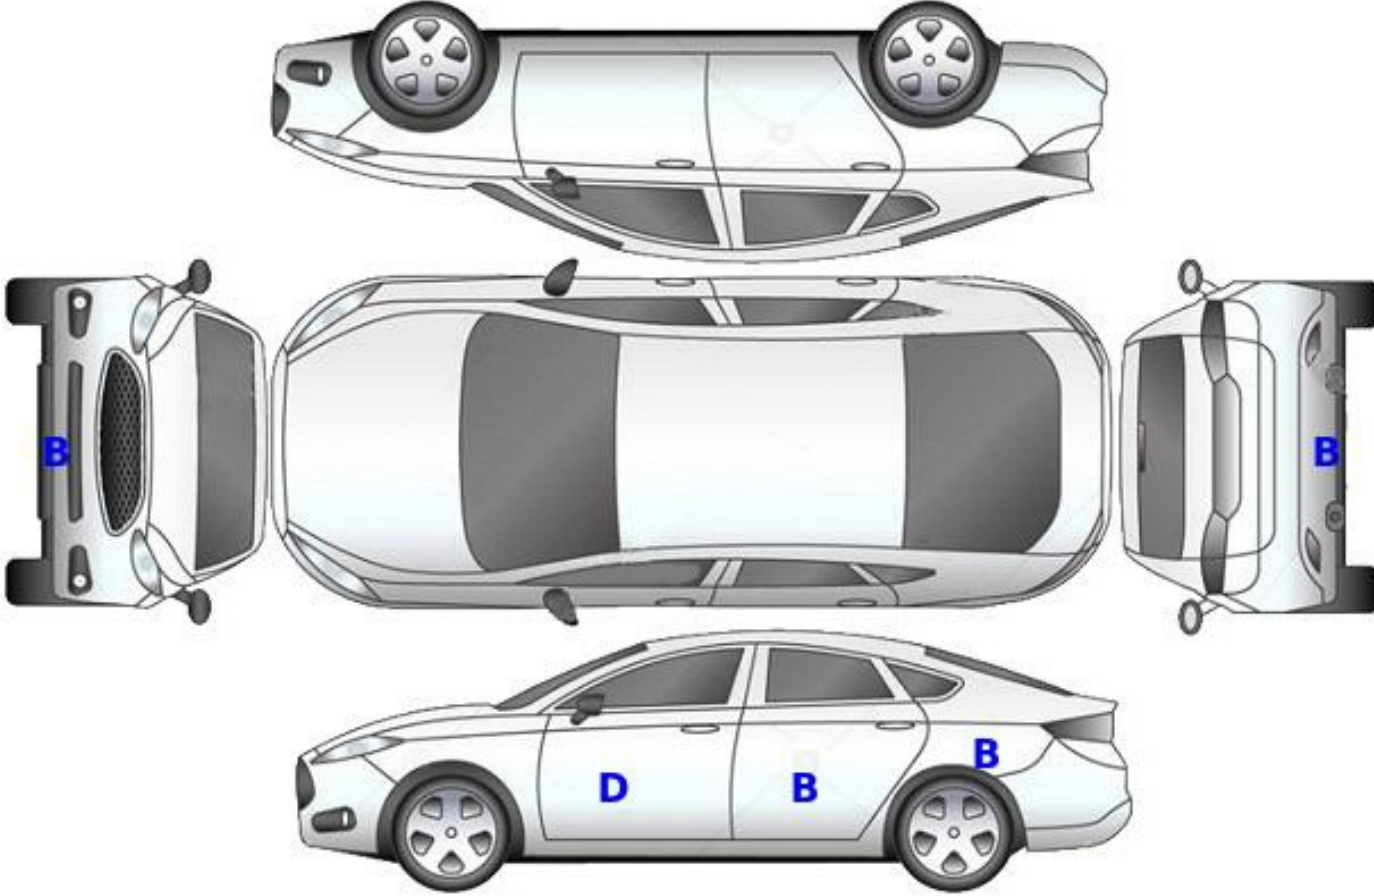
## Kaporta Kontrolü(Değişmiş Boyanmış kontrolü)

B: Boyalı

B/2: Lokal Boyalı

D: Değişmiş
