## Taşıt Ekspertiz Raporu

### Araç Bilgileri

| Marka | OPEL |
| Tipi | Astra |

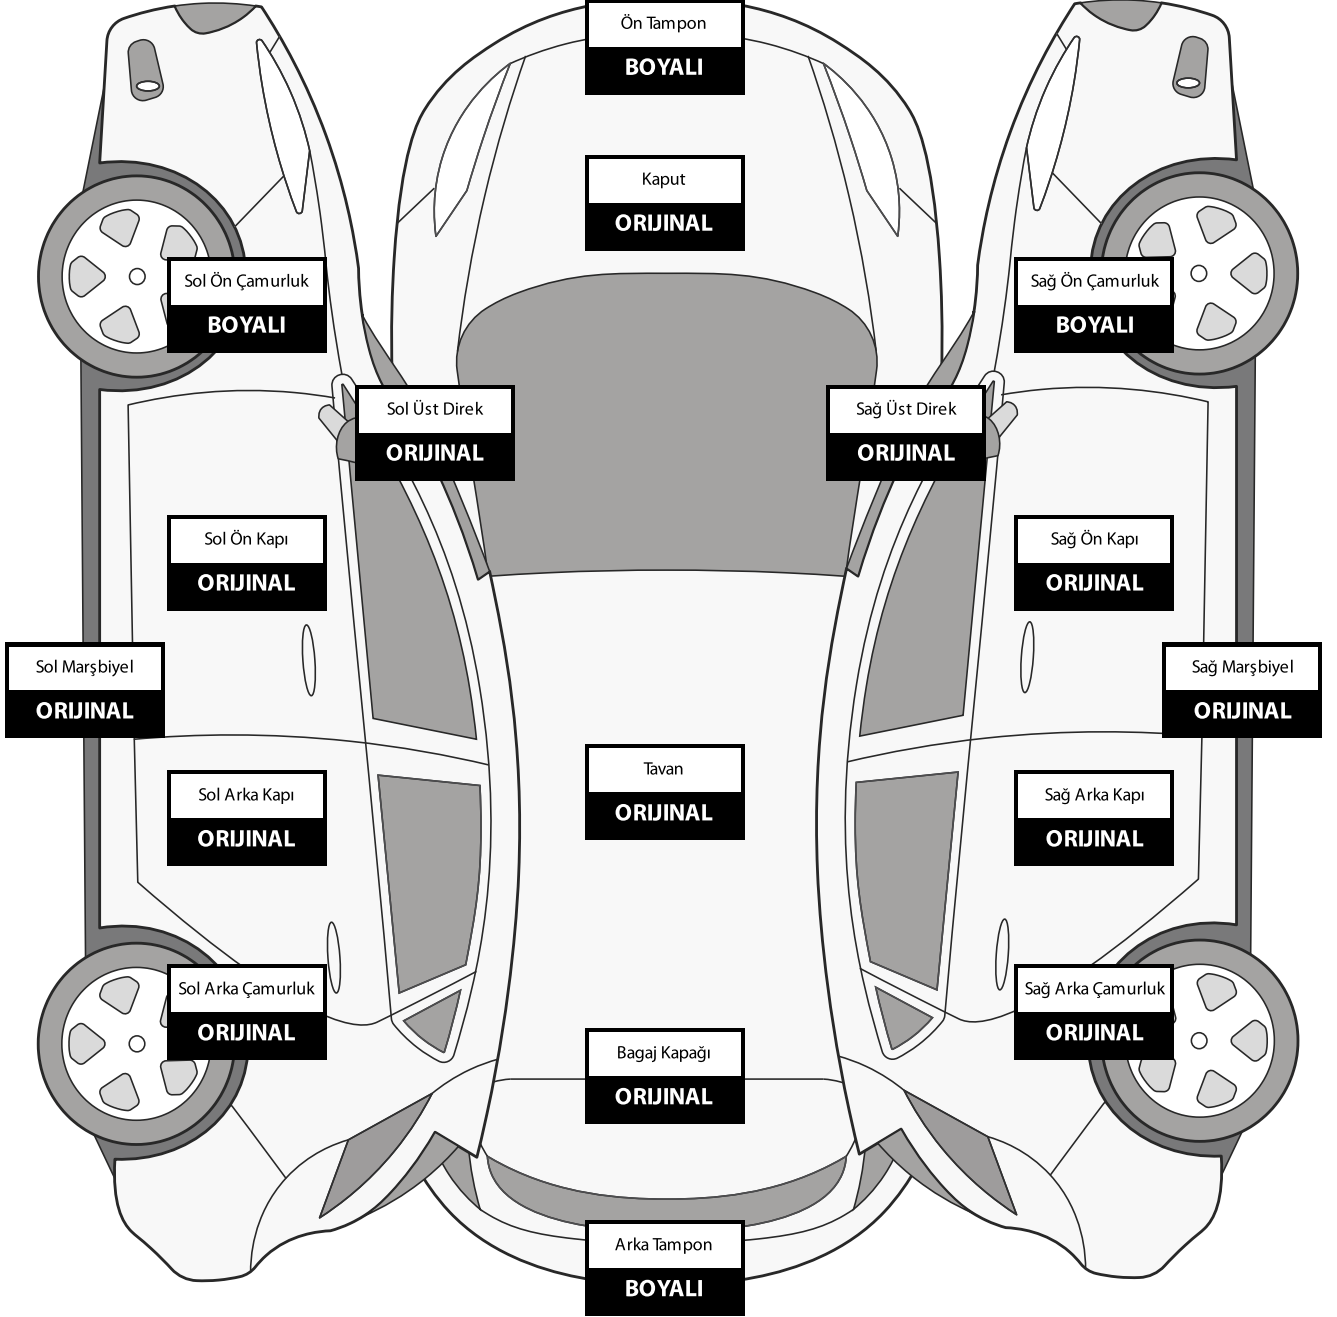
## Kaporta Kontrol Raporu

| 1 | Sol Üst Direk | ORIJINAL | 2 | Sağ Üst Direk | ORIJINAL |
| 3 | Ön Tampon | BOYALI | 4 | Kaput | ORIJINAL |
| 5 | Sol Ön Çamurluk | BOYALI | 6 | Sol Ön Kapı | ORIJINAL |
| 7 | Sol Marşbiyel | ORIJINAL | 8 | Sol Arka Kapı | ORIJINAL |
| 9 | Sol Arka Çamurluk | ORIJINAL | 10 | Arka Tampon | BOYALI |
| 11 | Bagaj Kapağı | ORIJINAL | 12 | Sağ Arka Çamurluk | ORIJINAL |
| 13 | Sağ Arka Kapı | ORIJINAL | 14 | Sağ Marşbiyel | ORIJINAL |
| 15 | Sağ Ön Kapı | ORIJINAL | 16 | Sağ Ön Çamurluk | BOYALI |
| 17 | Tavan | ORIJINAL | | | |

- Araç genelinden muhtelif ezik ve çizikler var
- Kaputta kuř pislięi yanıęı var
- Saę iki kapı da çizik var
- Tavanda boya solması var
