## Taşıt Ekspertiz Raporu

| Marka | RENAULT |
| Tipi | Clio |

## Kaporta Kontrol Raporu

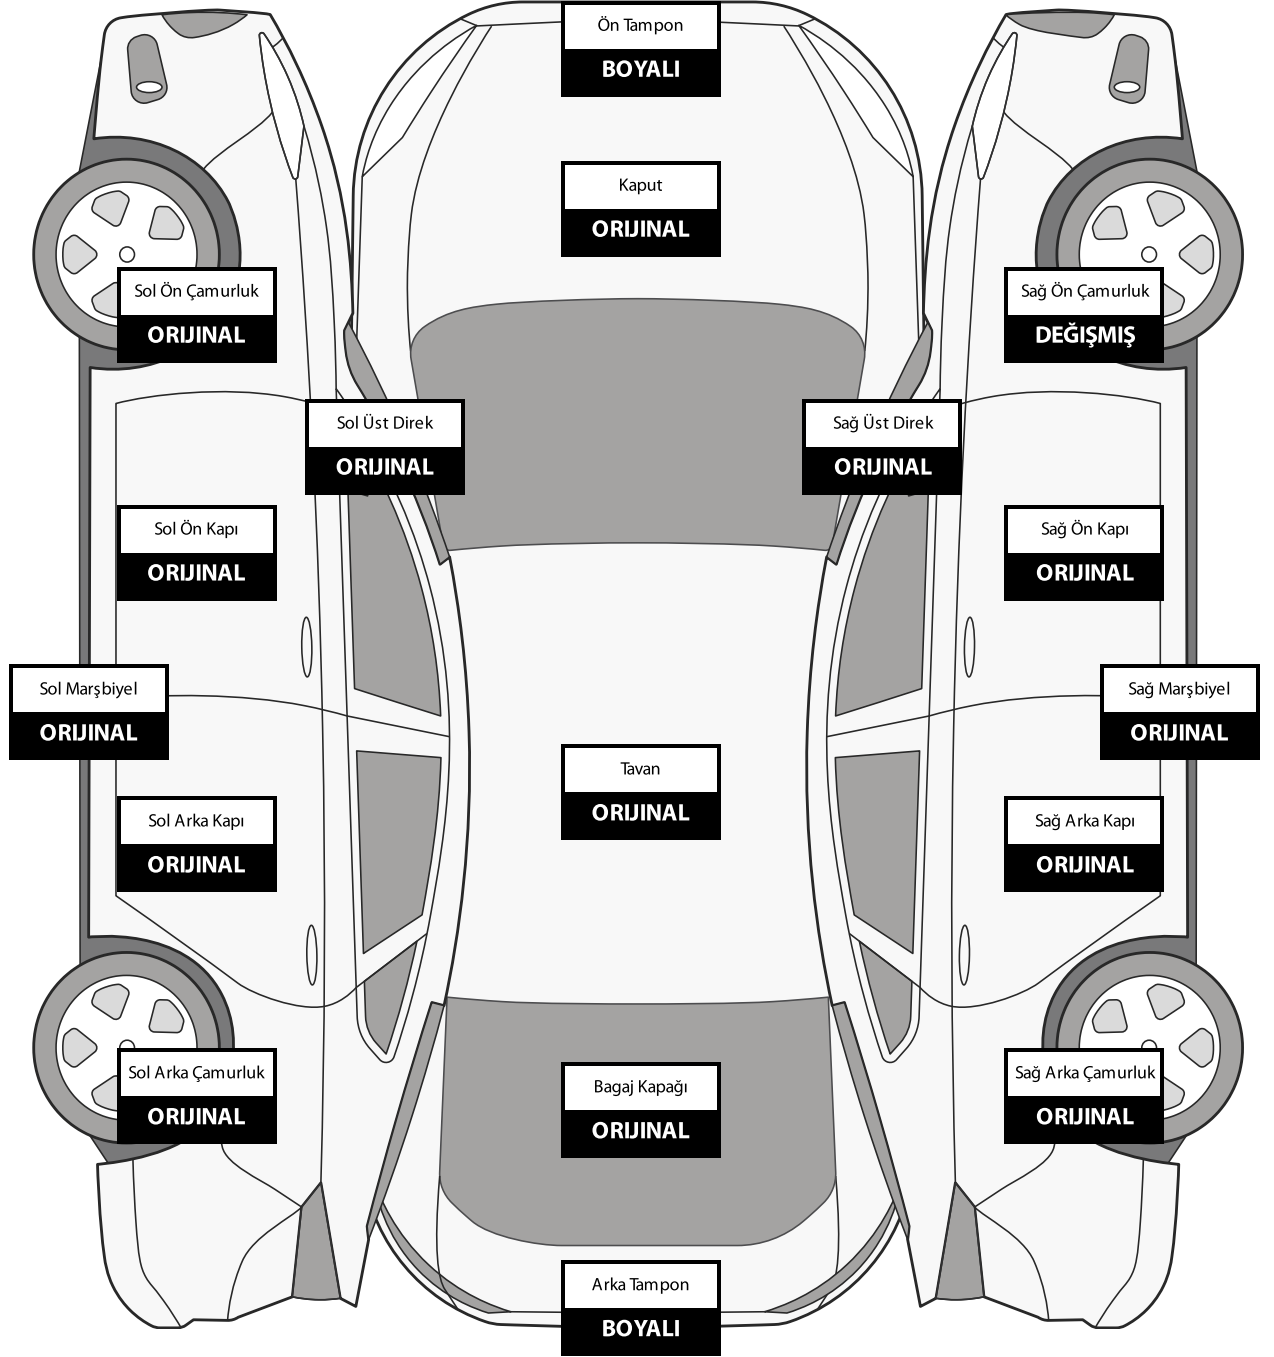
| 1 | Sol Üst Direk | ORIJINAL | 2 | Sağ Üst Direk | ORIJINAL |
| 3 | Ön Tampon | BOYALI | 4 | Kaput | ORIJINAL |
| 5 | Sol Ön Çamurluk | ORIJINAL | 6 | Sol Ön Kapı | ORIJINAL |
| 7 | Sol Marřbiyel | ORIJINAL | 8 | Sol Arka Kapı | ORIJINAL |
| 9 | Sol Arka Çamurluk | ORIJINAL | 10 | Arka Tampon | BOYALI |
| 11 | Bagaj Kapağı | ORIJINAL | 12 | Sağ Arka Çamurluk | ORIJINAL |
| 13 | Sağ Arka Kapı | ORIJINAL | 14 | Sağ Marřbiyel | ORIJINAL |
| 15 | Sağ Ön Kapı | ORIJINAL | 16 | Sağ Ön Çamurluk | DEĞİřMİř |
| 17 | Tavan | ORIJINAL | | | |
