Plaka: 01BLS49 Şasi No: WVVZZZ6RZFY247665 Test No: 179528 Giriş Tarihi: 24.04.2025 11:46 Çıkış Tarihi: 24.04.2025 13:09

## Taşıt Ekspertiz Raporu

| Marka | VOLKSWAGEN |
| Tipi | Polo |

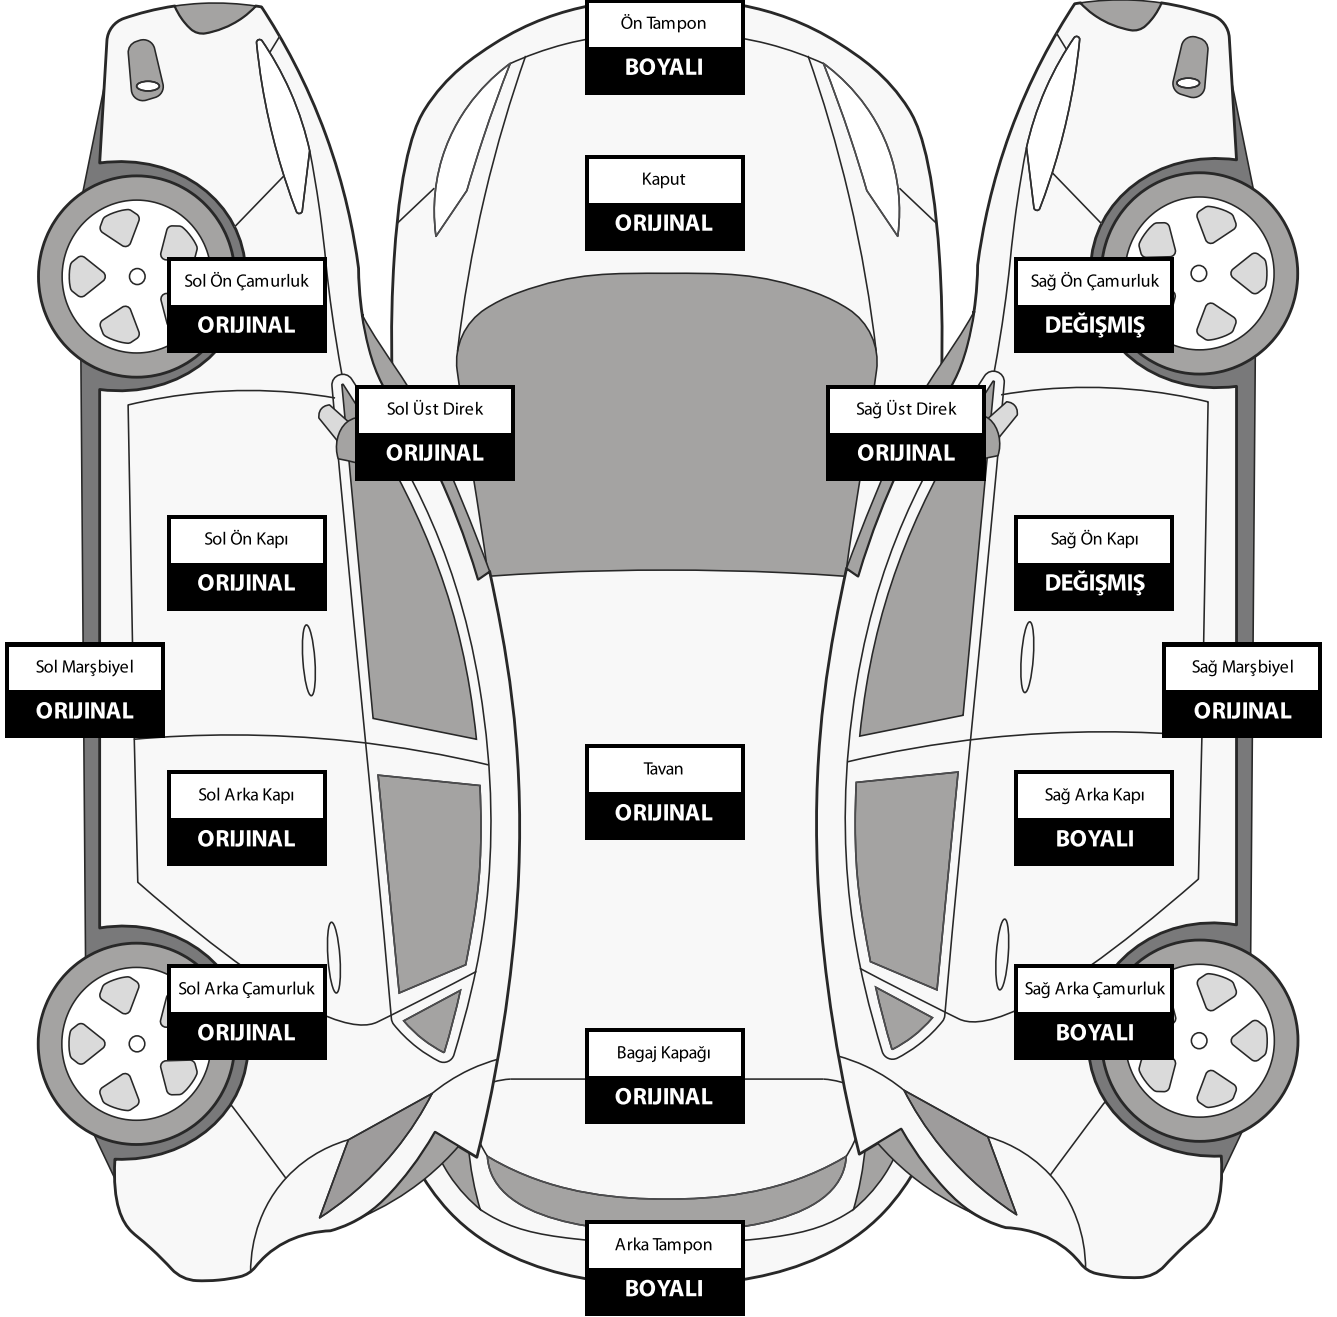
## Kaporta Kontrol Raporu

| 1 | Sol Üst Direk | ORIJINAL | 2 | Sağ Üst Direk | ORIJINAL |
| 3 | Ön Tampon | BOYALI | 4 | Kaput | ORIJINAL |
| 5 | Sol Ön Çamurluk | ORIJINAL | 6 | Sol Ön Kapı | ORIJINAL |
| 7 | Sol Marşbiyel | ORIJINAL | 8 | Sol Arka Kapı | ORIJINAL |
| 9 | Sol Arka Çamurluk | ORIJINAL | 10 | Arka Tampon | BOYALI |
| 11 | Bagaj Kapağı | ORIJINAL | 12 | Sağ Arka Çamurluk | BOYALI |
| 13 | Sağ Arka Kapı | BOYALI | 14 | Sağ Marşbiyel | ORIJINAL |
| 15 | Sağ Ön Kapı | DEĞİřMİř | 16 | Sağ Ön Çamurluk | DEĞİřMİř |
| 17 | Tavan | ORIJINAL | | | |
