# Full Plus Ekspertiz

## 34HEU960

| Marka | Renault | Motor Hacmi | 1332cc |
| Rengi | GRI | Model | Megane |

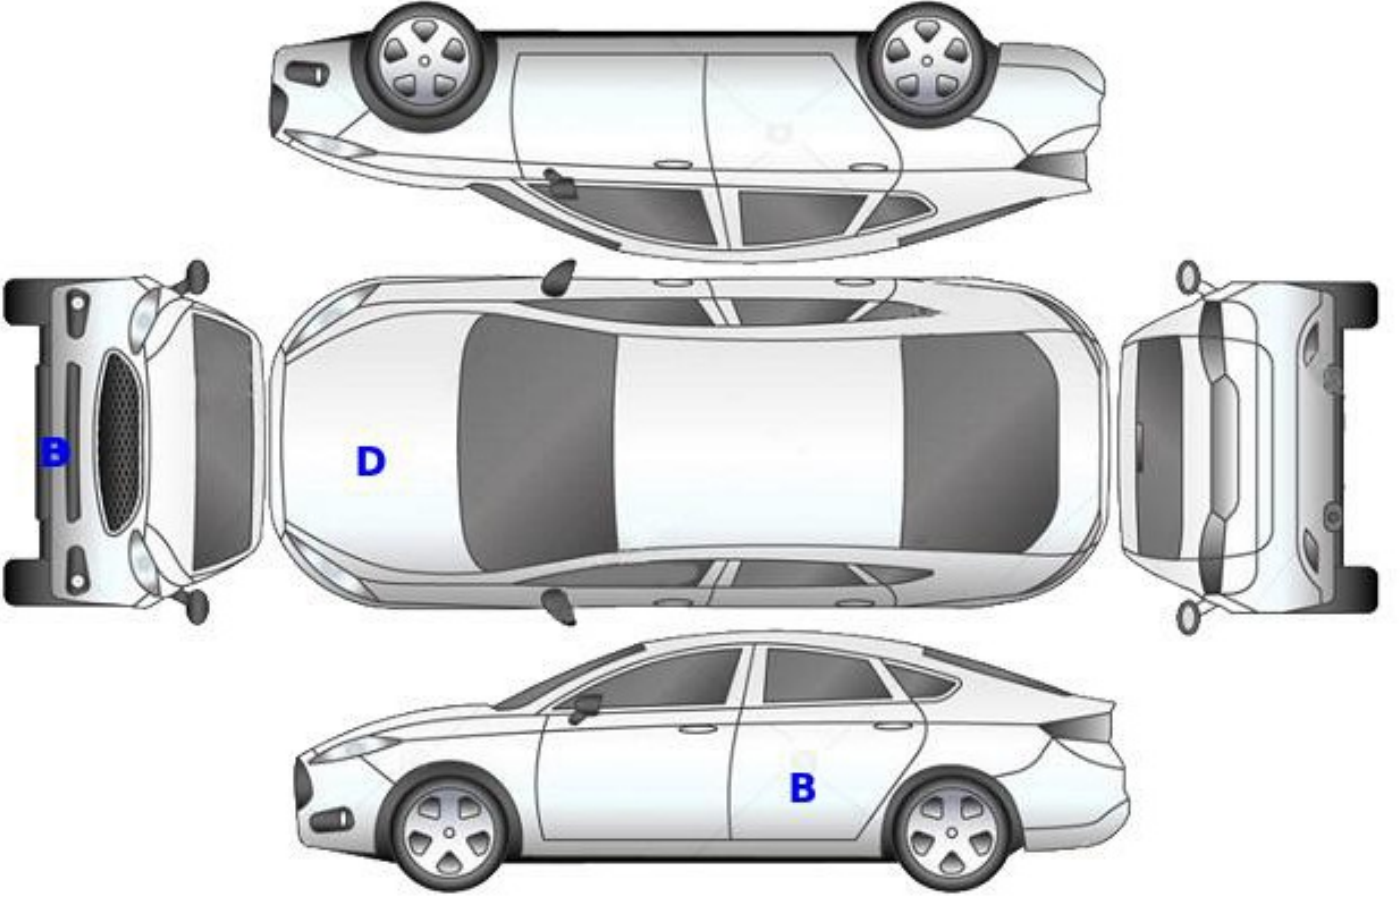
## Kaporta Kontrolü(Değişmiş Boyanmış kontrolü)

**B: Boyalı**

**B/2: Lokal Boyalı**

**D: Değişmiş**

| Parça Grubu | Parça ve Hasar |
|---|---|
| Kaporta | Sağ Ön Şase - Boyalı |
| Kaporta | Ön Panel - Değişmiş |
| Tavan | Sağ üst frangart - Lokal Boya |

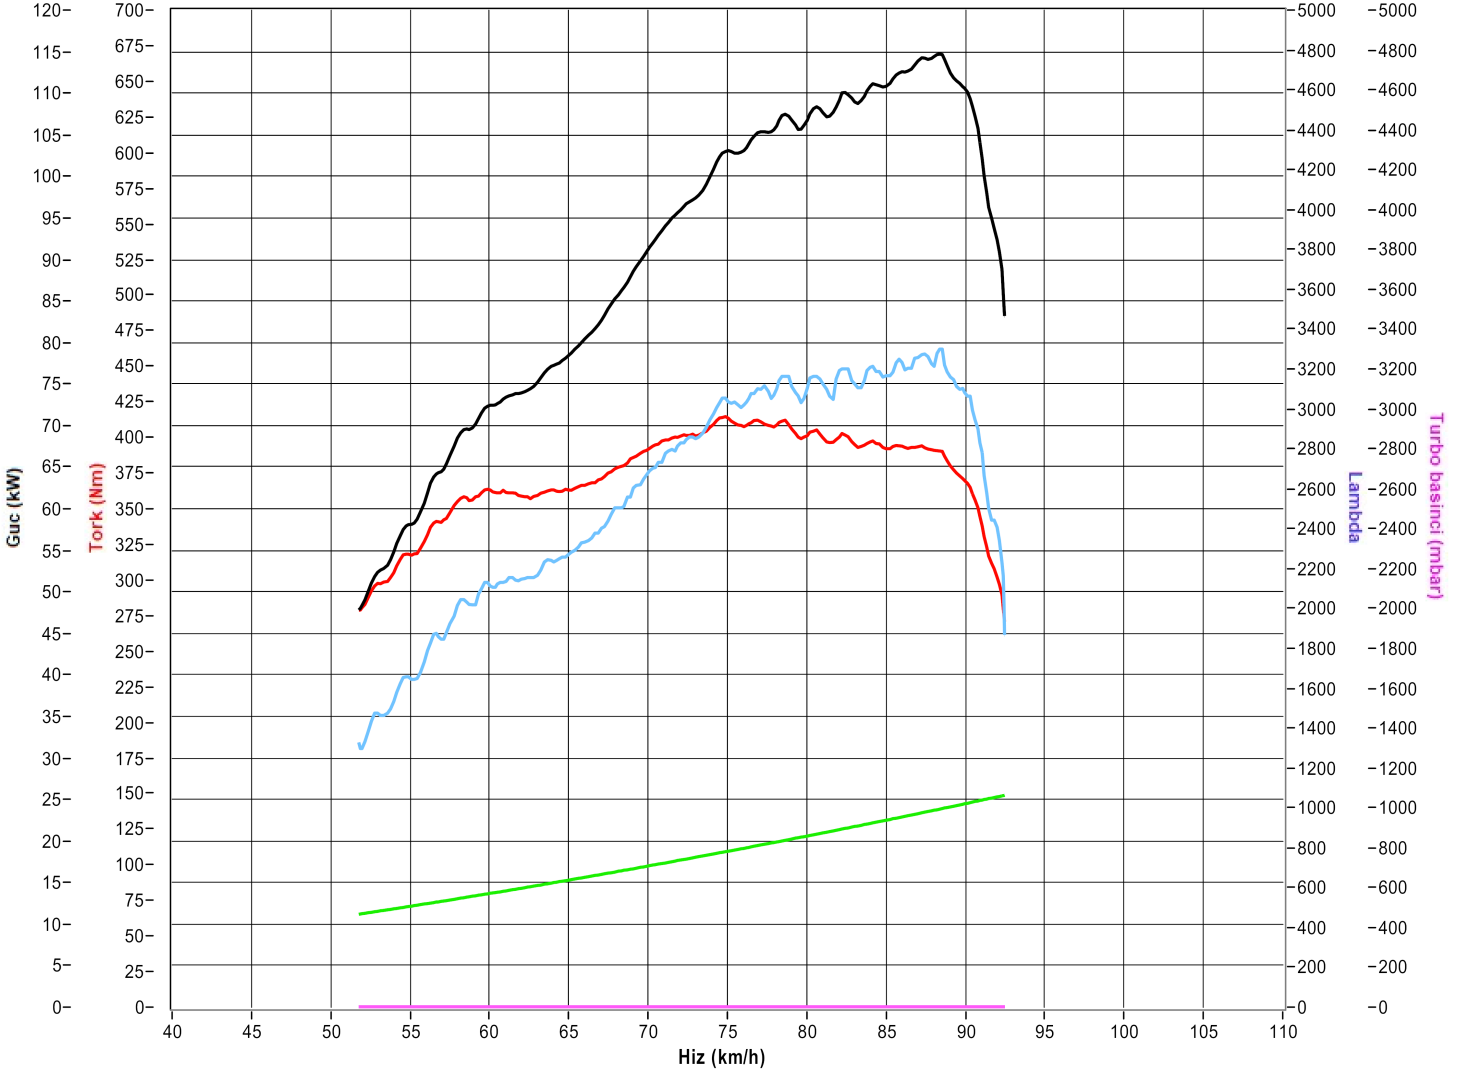
## RPM (Devir/dk) Grafiği

| Ölçülen Motor Torku | Teker Torku | Teker Gücü | Test Hızı |
| 414 | 239,13 | 79,2 | 88 |
| Ruhsat Verisi Güç | Test Sonucu Güç | Kayıp Güç | Performans % |
| 103 | 114,7 | 22,88 | 100,00 |

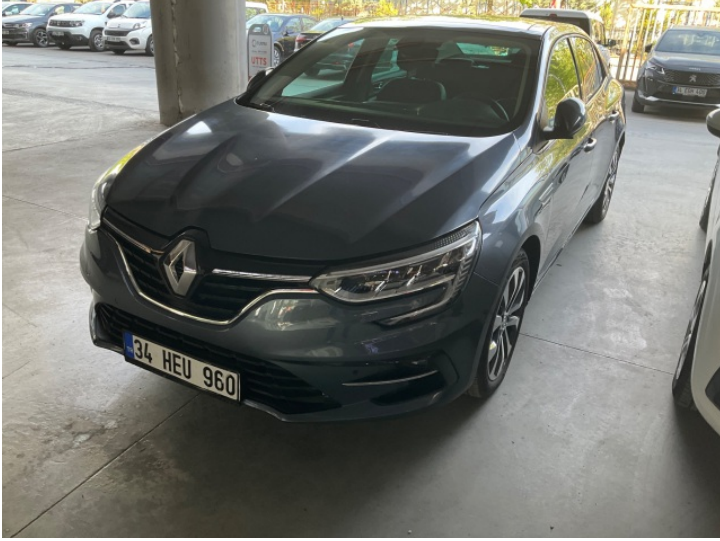
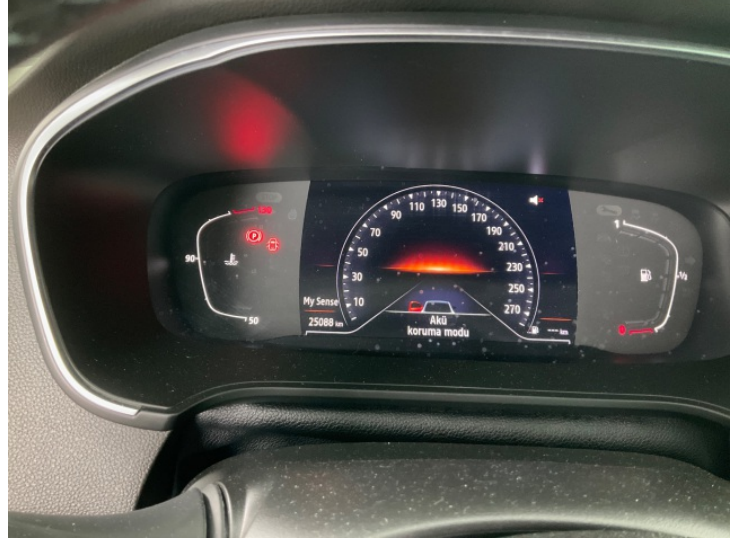
## Araç Resimleri

Kapı, sol ön, Kapı, sol ön > Ezik

Motor, Yağ karteri > Ezik

Kaporta, Sağ Ön Şase > Hasarlı

Kaporta, Sol Ön Şase > Hasarlı

Farlar, Far, sol > Hasarlı

Çamurluk, sağ, Çamurluk, sağ > Kırılmış

Aracın sağ ve sol şaseler de hasar mevcut sağ şase boyalı araç genelinde ezik ve çizikler mevcut
