# Full Plus Ekspertiz

## 34KAL546

## Araç Bilgileri

| Rengi | BEYAZ | Model | Transit Courier |

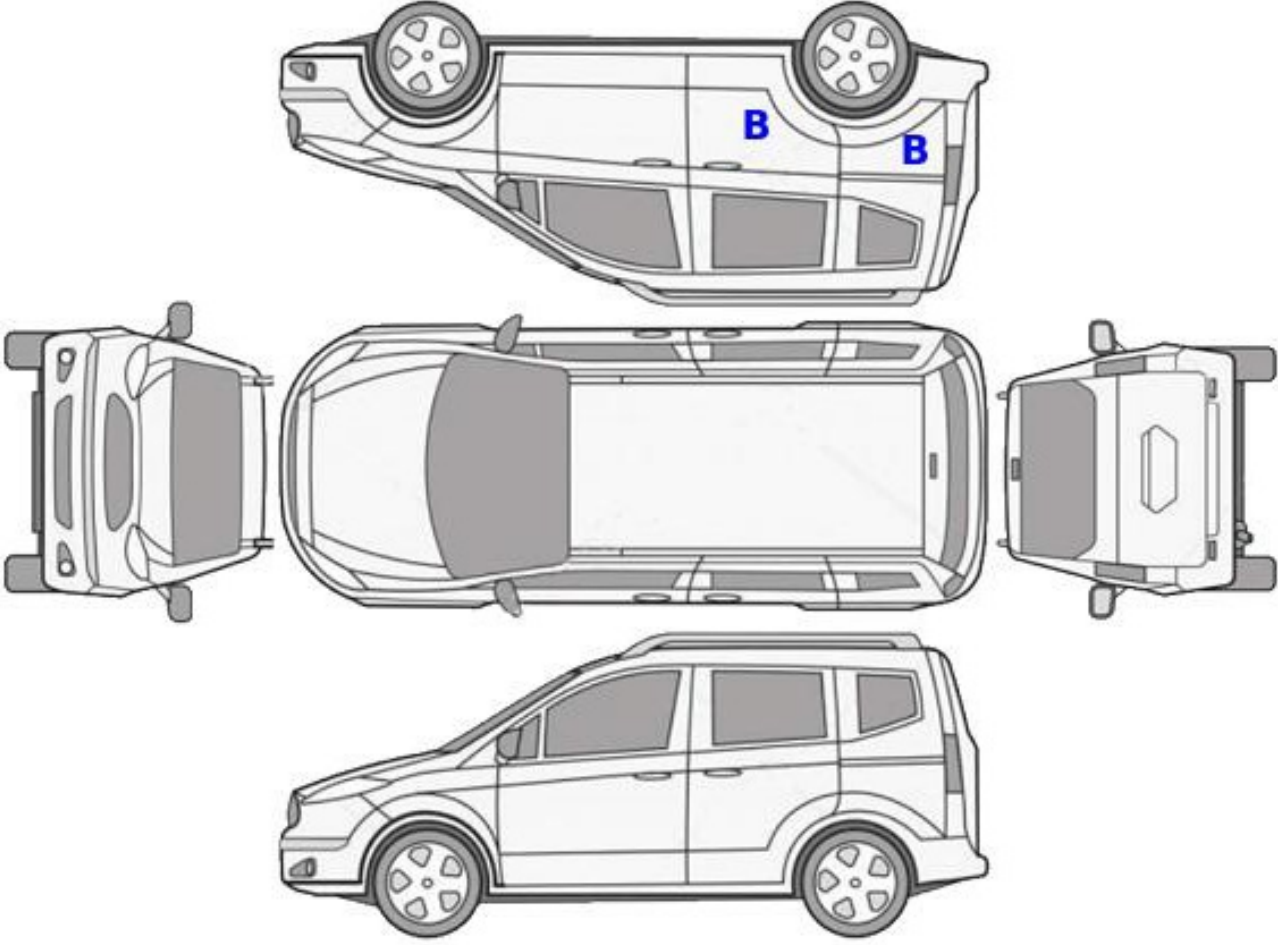
## Kaporta Kontrolü(Değişmiş Boyanmış kontrolü)

**B: Boyalı**

**B/2: Lokal Boyalı**

**D: Değişmiş**

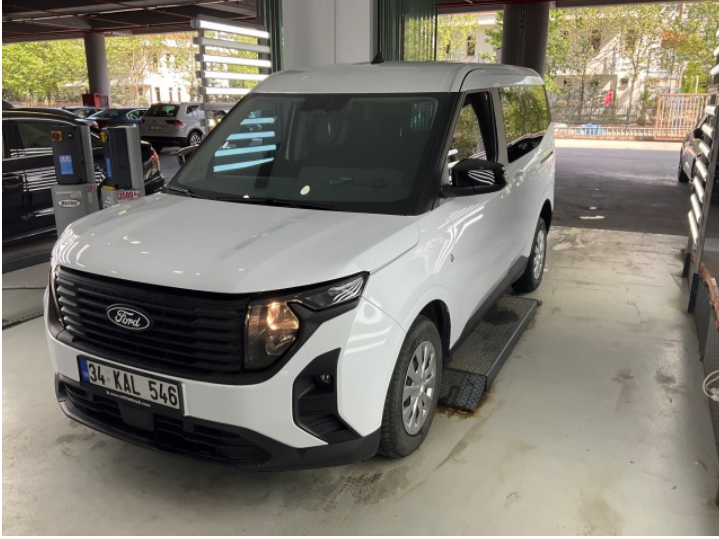
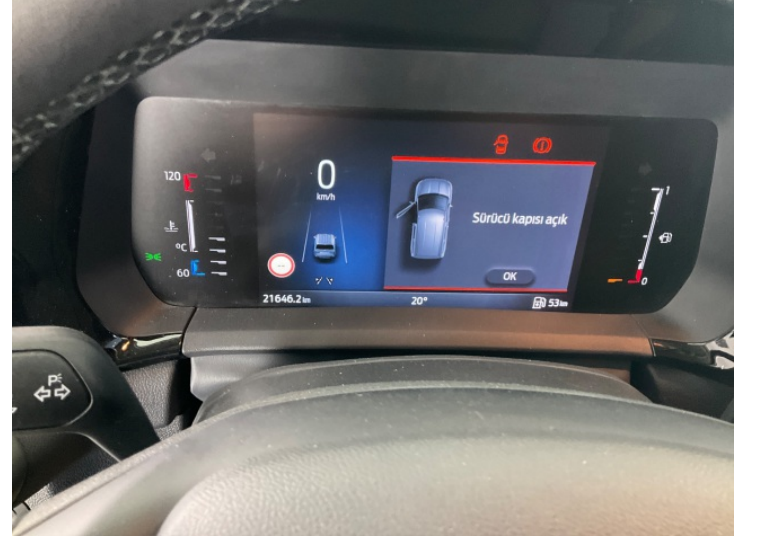
## Araç Resimleri

Çamurluk, sol, Çamurluk, sol > Çizik

Çamurluk, sağ, Çamurluk, sağ > Çizik

Tampon, ön, Ön tampon > Çizik

Bagaj kapağı/kapısı, Bagaj kapısı > Deforme Olmuş
