Oto Ekspertiz

İş Emri No: 208555

## Araç Bilgileri

Marka  
FIAT

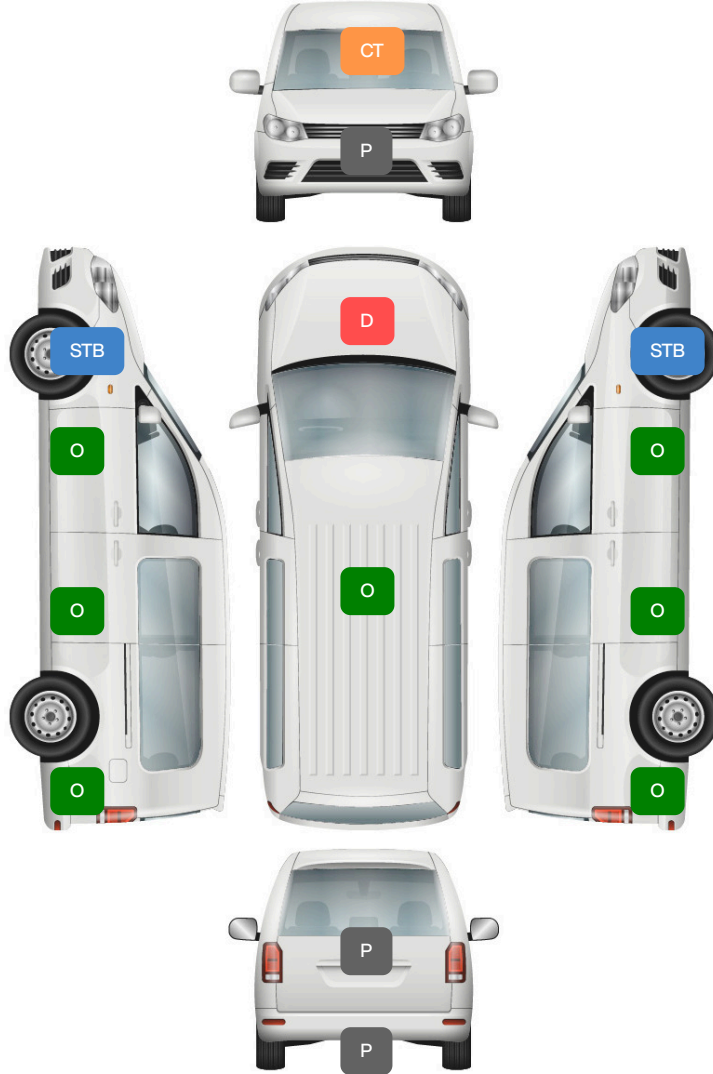
## Kaporta ve Boya Kontrolü

STB

Sökme takma boyalı

O

Orijinal

D

Değişmiş

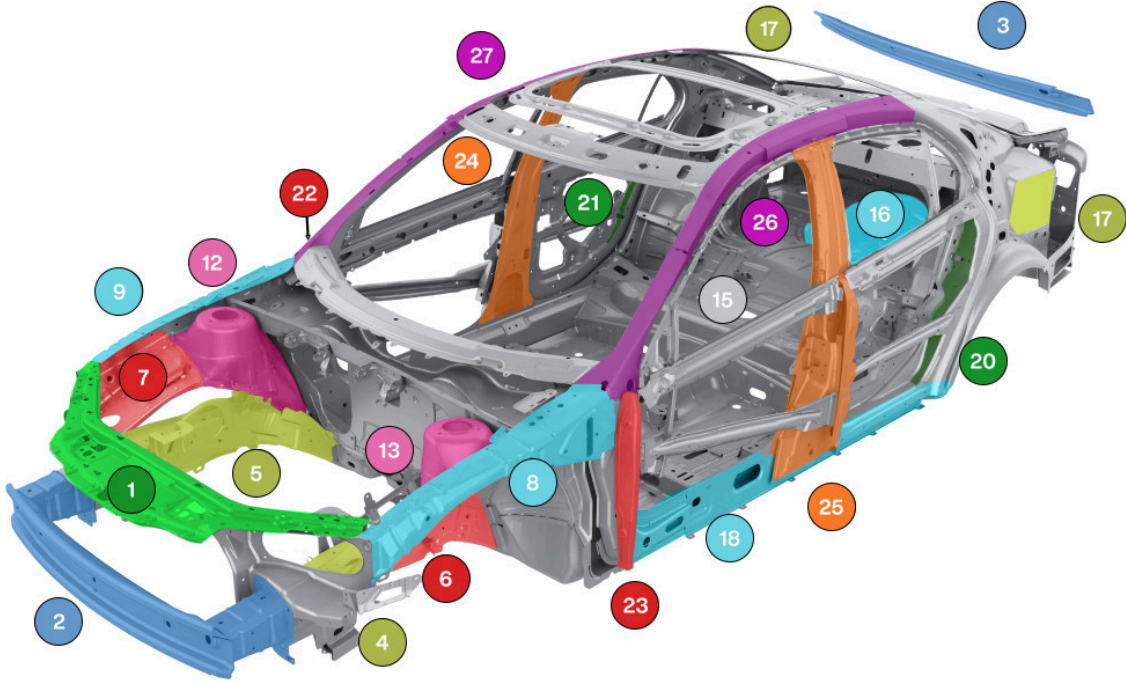
## Karoseri - Kaporta ve Detay Kontrolü (1/2)

| Araçta Dolu Hasarı Var mı? | ✗ Var |

ARAÇ DIŞ KAPORTA GENELİNDE EZİKLER ÇİZİKLER DEFORMELER MEVCUT, SÖKME TAKMA PARÇALAR ÇIKMA DEĞİŞEN OLARAK DA DEĞERLENDİRİLİR
