## Araç Bilgileri

Marka  
RENAULT

Model  
TALİANT

Plaka  
34FBY139

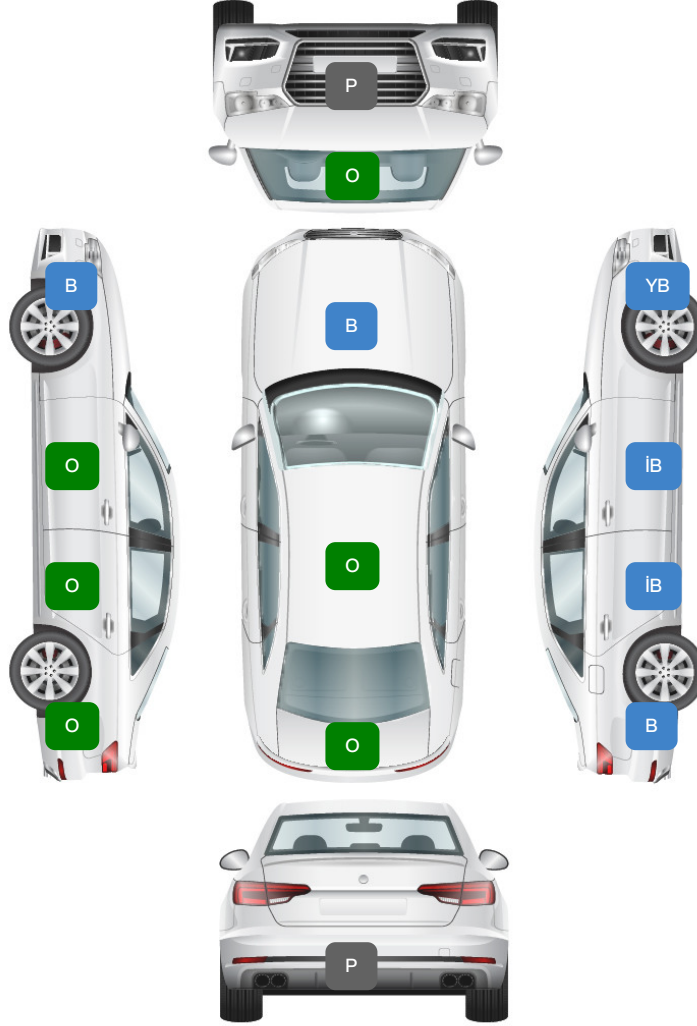
## Kaporta ve Boya Kontrolü

**B** Boyalı

**O** Orijinal

**YB** Yarım Boyalı

**İB** İşlemlili boyalı

**P** Plastik

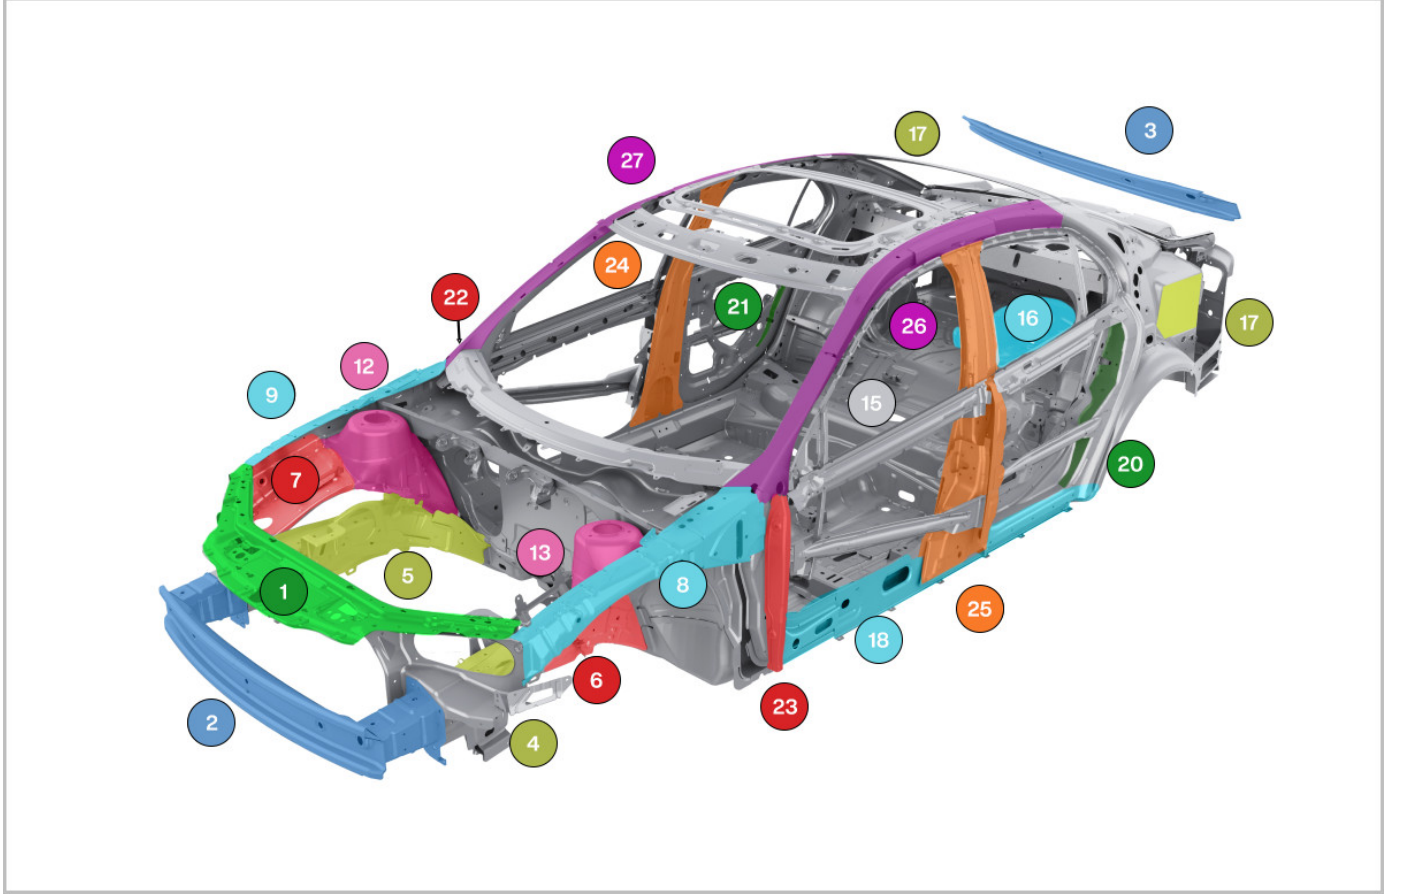
## Karoseri - Kaporta ve Detay Kontrolü (1/2)

### Önemli Noktalar

| Far Yuva Sacları Kontrolü | ✓ Orijinal |
| Şasi No Kontrolü (Ön Cam, Ruhsat, Çakılı Şasi) | ✓ Yapıldı |
| Araçta Dolu Hasarı Var mı? | ✓ Yok |

ARAC KIRLI GETİRİLMİSTİR ARACIN PLASTİK KISIMLARINA YORUM YAPILAMAZ
