# Full Plus Ekspertiz

## 34HBB681

| Plaka | 34HBB681 | Şanzıman Tipi | Otomatik |
| Rengi | BEYAZ | Model | Taliant |

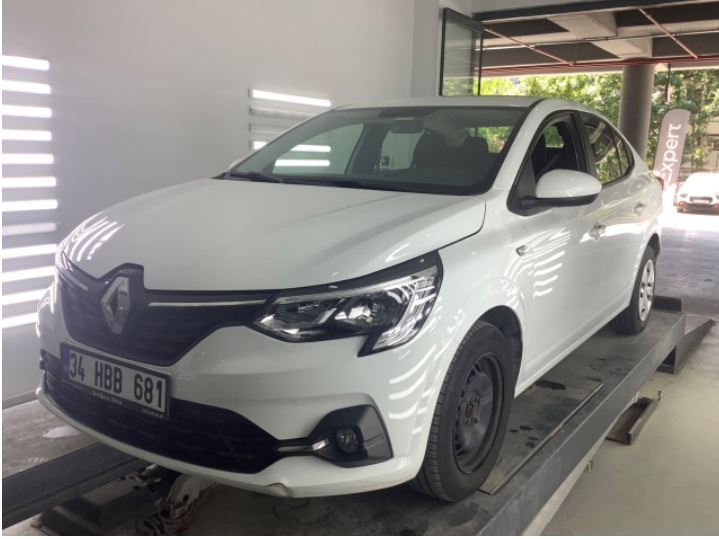
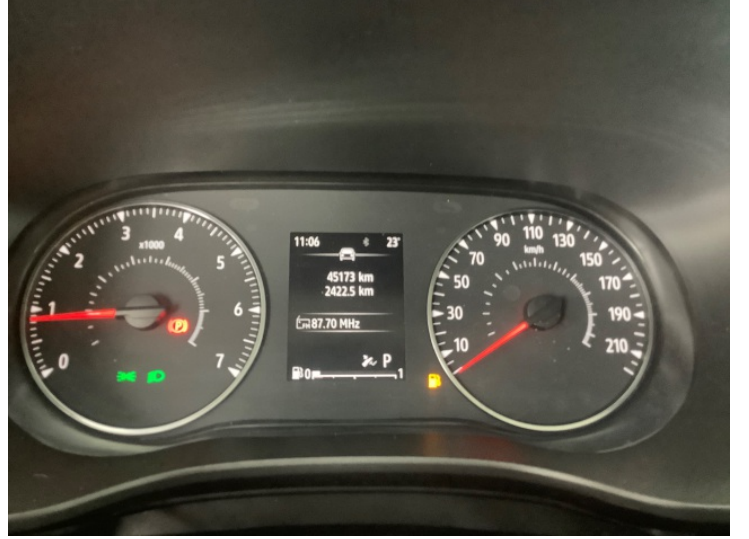
## Araç Resimleri

Arka bölüm, Arka sac/panel > Çizik

Tampon, ön, Ön tampon > Çizik

Kapı, sağ ön, Kapı, sağ ön > Ezik

Kapı, sol ön, Kapı, sol ön > Ezik

Tampon, ön, Ön tampon > Ezik
