# Full Plus Ekspertiz

## 34KDG286

## Araç Bilgileri

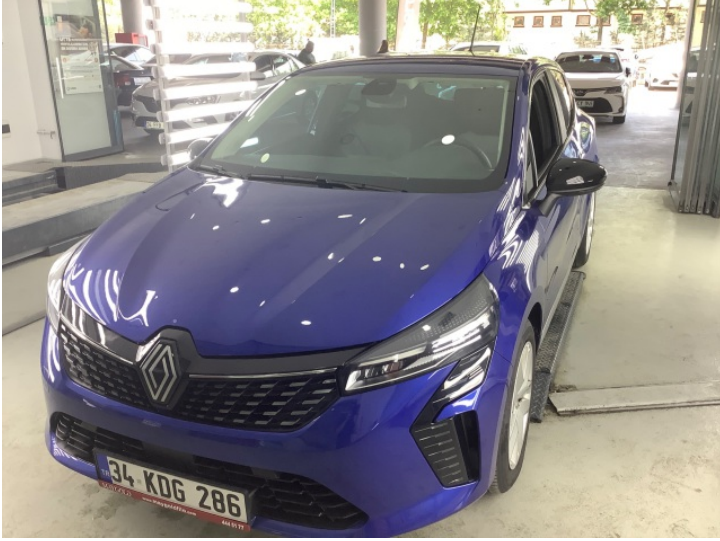
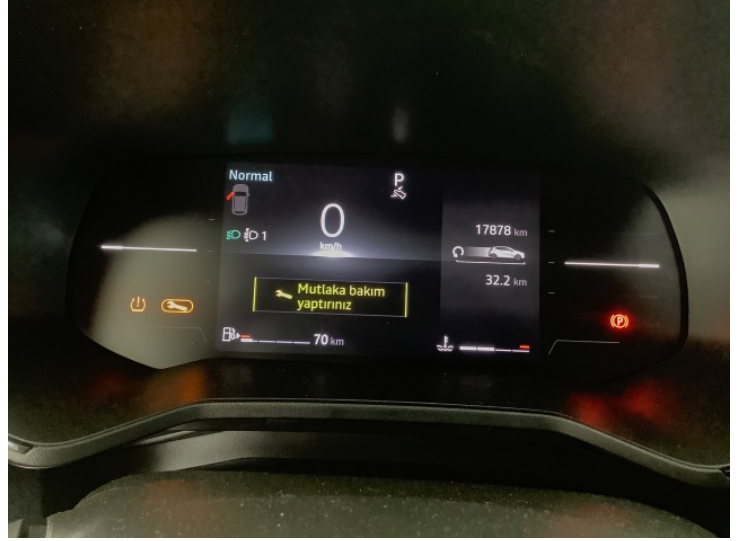
## Araç Resimleri

## Çizik

Tampon, ön, Ön tampon >  
Çizik

Çamurluk, sağ, Çamurluk, sağ  
> Çizik

Tampon, arka, Arka tampon >  
Çizik

Çamurluk, sol, Davlumbaz >  
Hasarlı

Döşemeler/Kapaklar, Pandizot  
> Hasarlı

Taban, Taban halısı > Yakıcı  
Madde ile Zarar Görmüş

Motor, Bakım > Uyarı Lambası  
Yanıyor
