# Full Plus Ekspertiz

## 34HVR617

| Plaka | 34HVR617 | Şanzıman Tipi | Otomatik |
| Motor Hacmi | 1499cc | Marka | Ford |

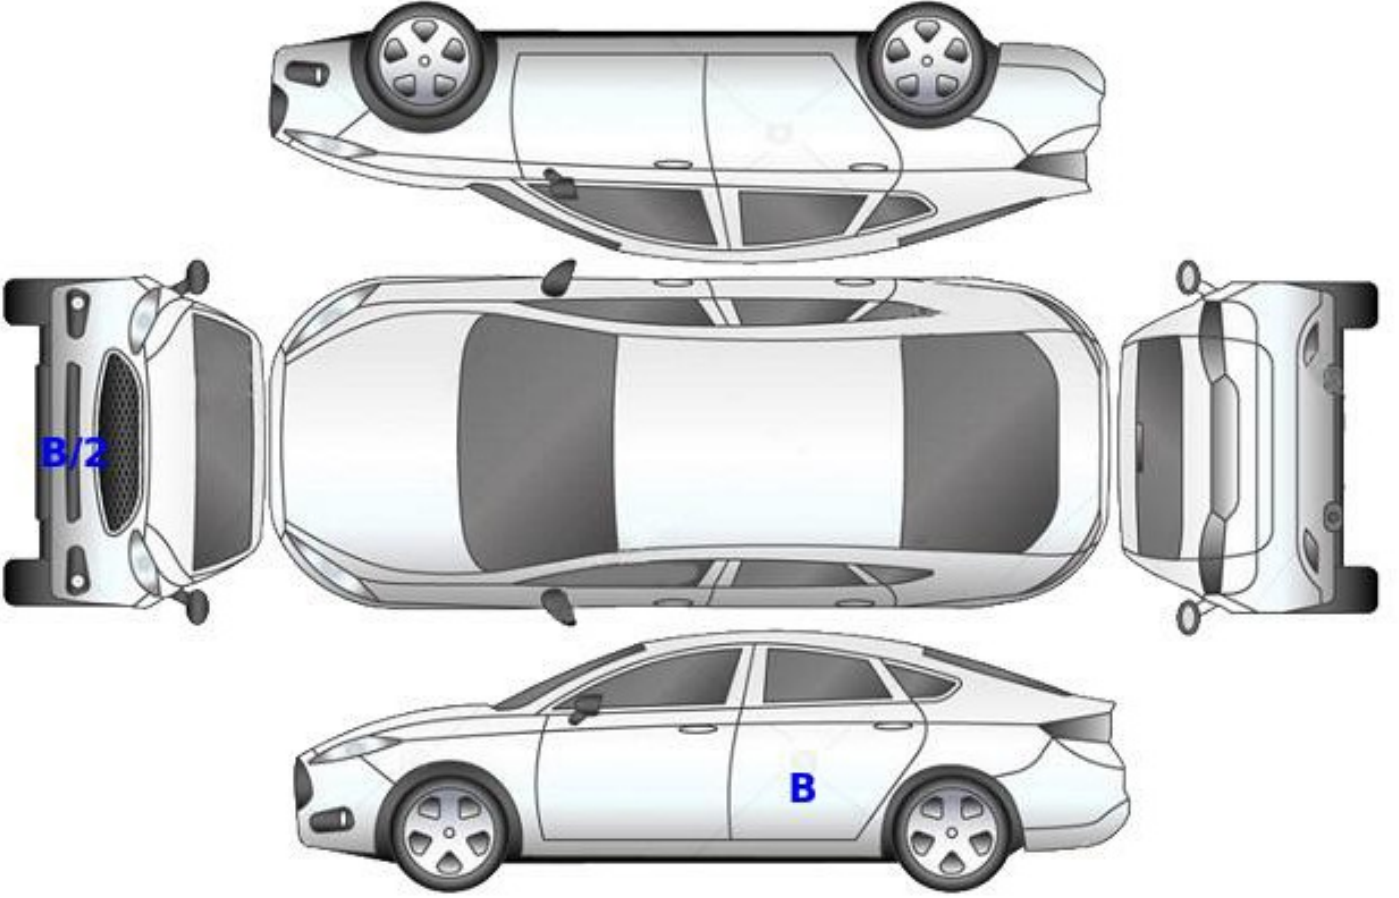
## Kaporta Kontrolü(Değişmiş Boyanmış kontrolü)

| | Durum | Notlar |
|---|---|---|
| Araç Kaporta Aksamı | | ezik çizikler mevcut |

f1 vites olmadığından dyno motor test yapılamadı aracın genel boya mikron değeri yüksek

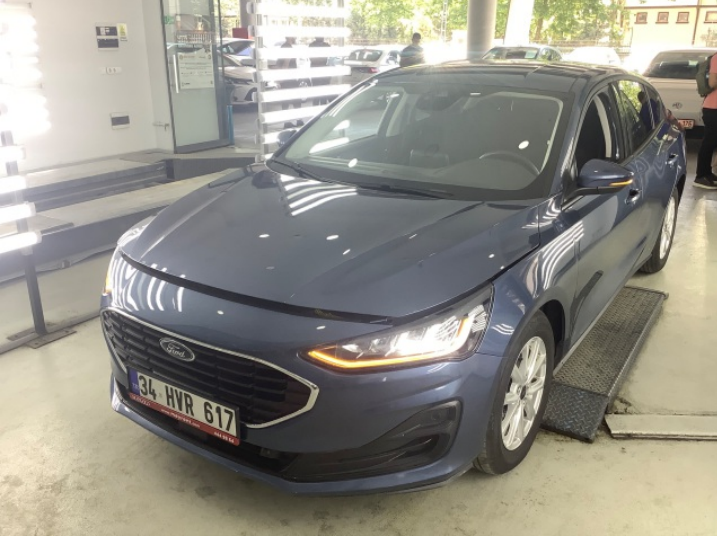
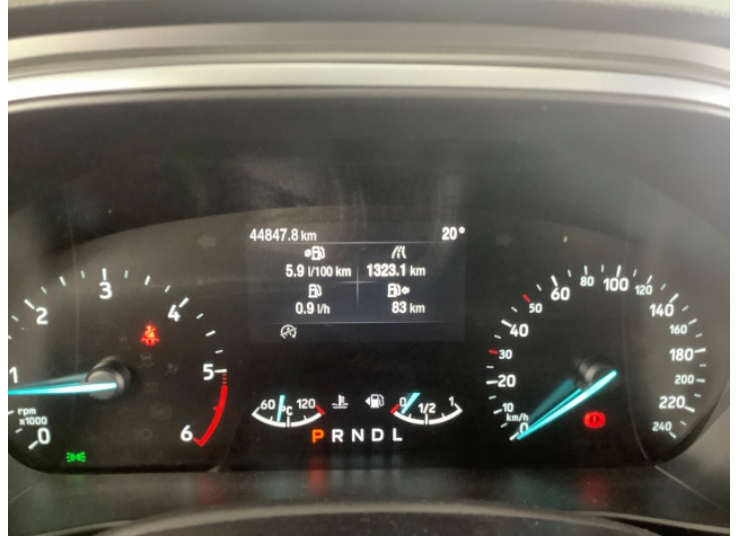
## Araç Resimleri

Tampon, ön, Ön tampon > Çizik

Tampon, arka, Arka tampon > Çizik

Çamurluk, sol arka, Çamurluk, sol arka > Ezik

Çamurluk, sol arka, Çamurluk,  
sol arka > Yüzeysel Çizik
