# Full Plus Ekspertiz

## 34KFU242

Araç: Renault Megane-IV 1.3 TCe 140

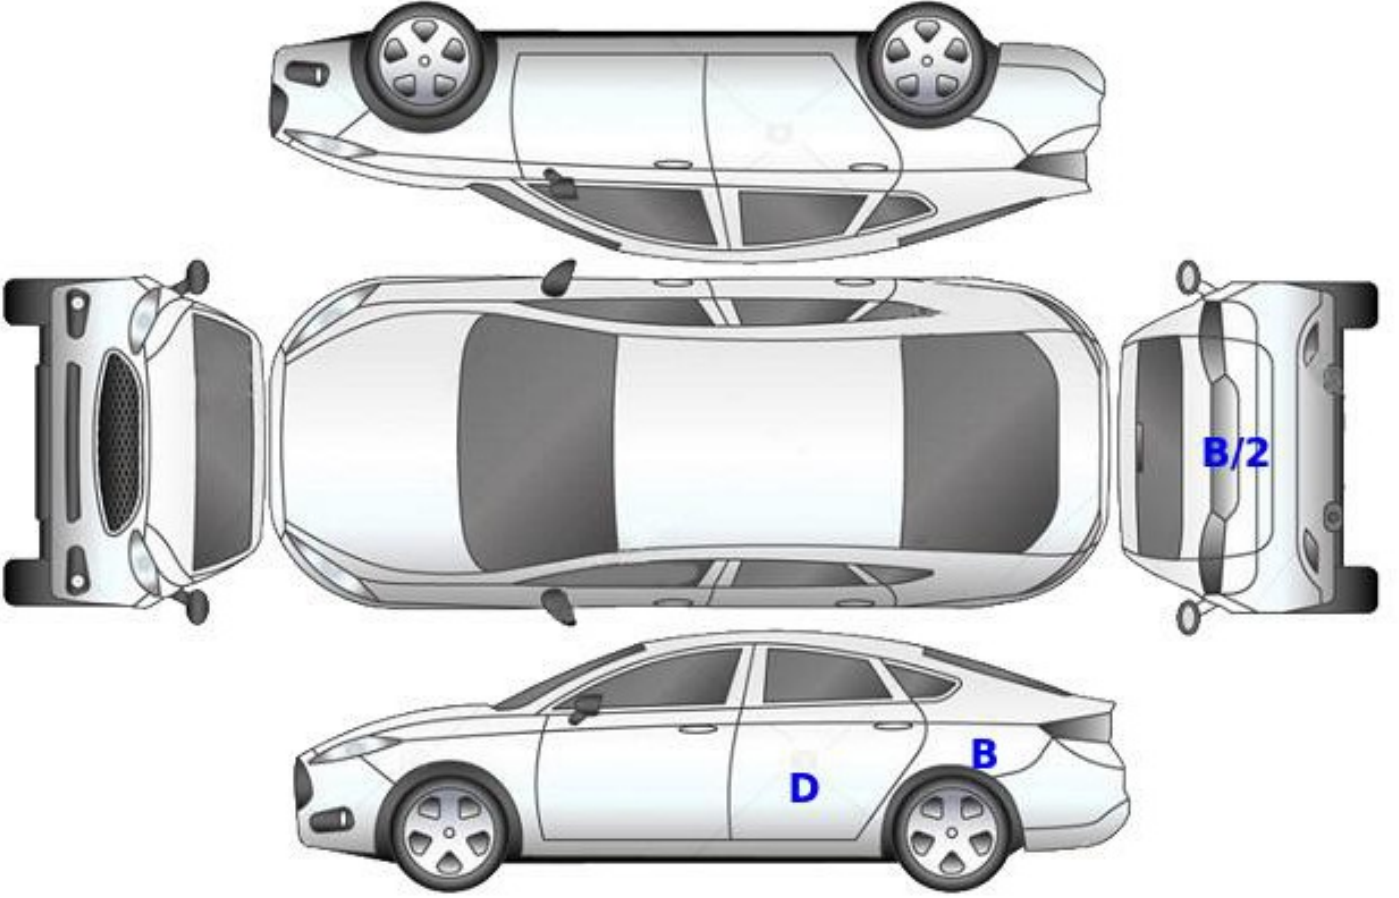
## Kaporta Kontrolü(Değişmiş Boyanmış kontrolü)

**B: Boyalı**

**B/2: Lokal Boyalı**

**D: Değişmiş**

| Parça Grubu | Parça ve Hasar |
|---|---|
| Marşbiyel, sol | Marşbiyel, sol - Boyalı |
| Kaporta | C-direk, sol - Boyalı |
| Kaporta | B-direk, sol - Lokal Boya |
| Tavan | Sol üst frangart - Lokal Boya |
