Rapor Tarihi: 26.06.2025 11:22 Bayi No: 3402 Sayfa: 1/11  
Rapor No: 34-02-1387430 Araç Giriş Tarihi: 26.06.2025 10:59 Araç Çıkış Tarihi: 26.06.2025 11:22  
Mersis No: 0309073518100001

# Full Plus Ekspertiz

## 34KFU232

| Rengi | GRİ | Model | Megane |

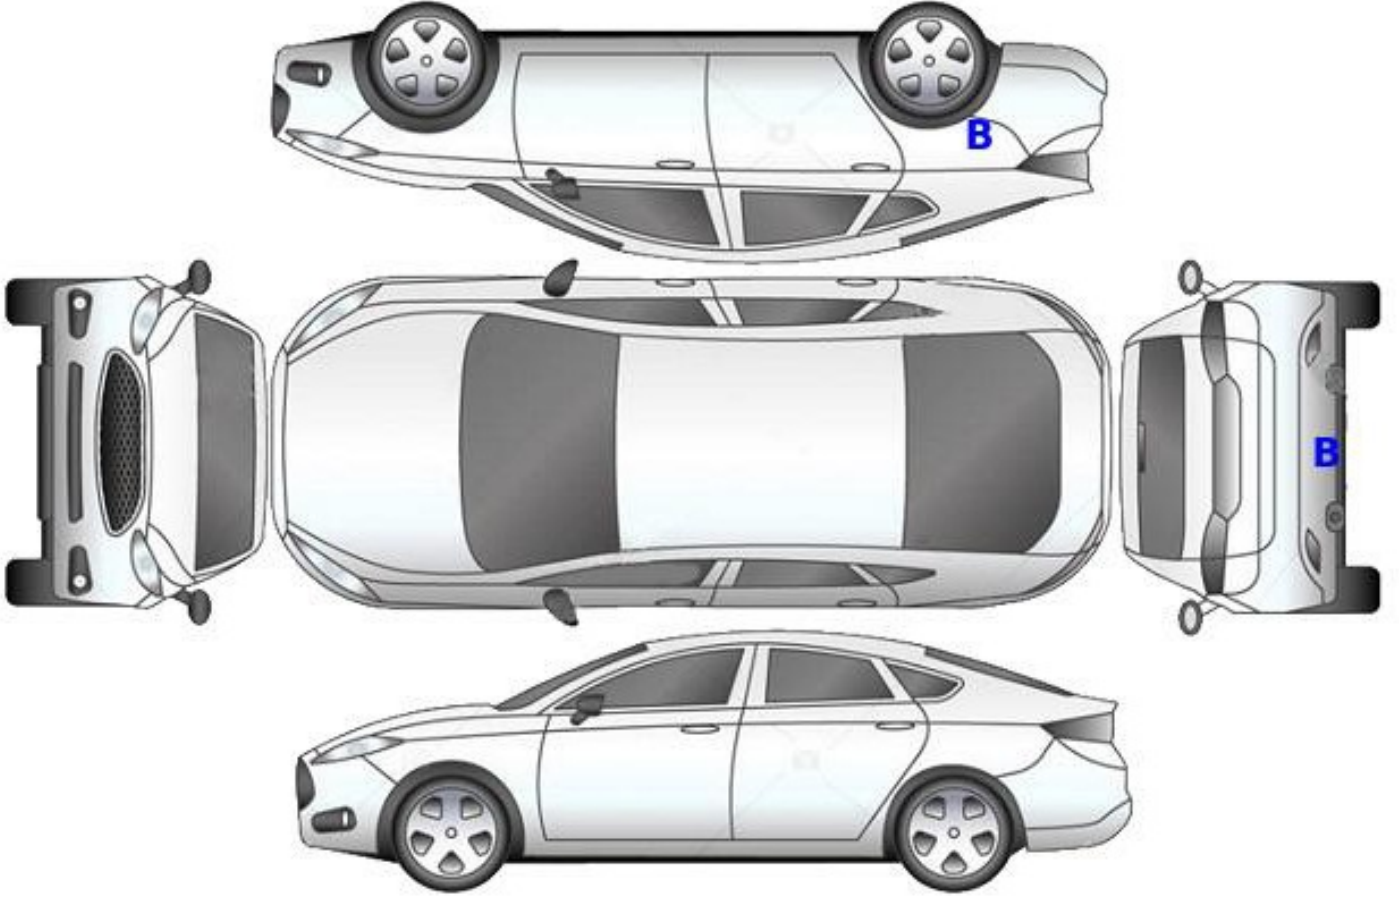
## Kaporta Kontrolü(Değişmiş Boyanmış kontrolü)

**B: Boyalı**

**B/2: Lokal Boyalı**

**D: Değişmiş**

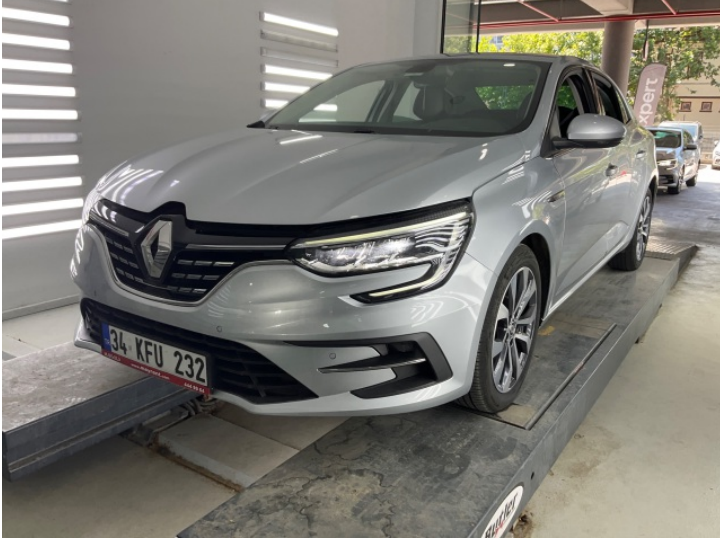
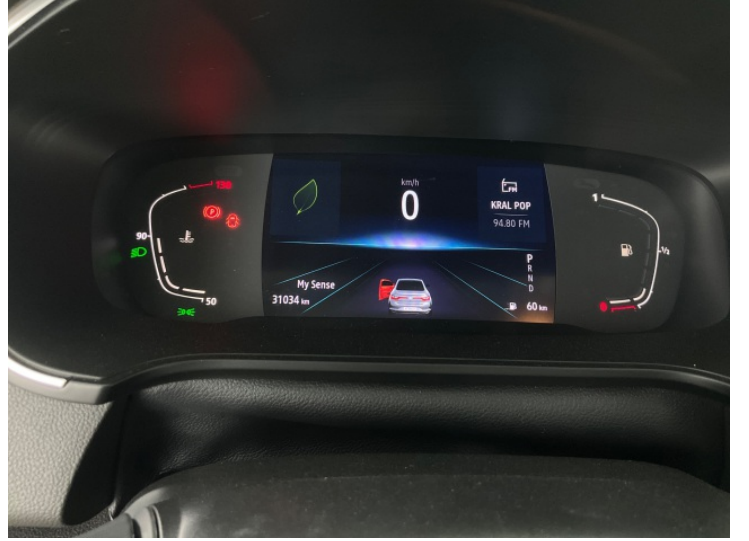
## Araç Resimleri

## Çizik

Çamurluk, sol arka, Çamurluk, sol arka > Çizik

## Diğer

Dikiz aynası, sağ, Dış dikiz aynası kapağı > Rötüş

Tampon, ön, Ön tampon > Hasarlı
