Oto Ekspertiz

Ankara Oto Ekspertiz Otonomi

### Araç Bilgileri

Model  
COROLLA

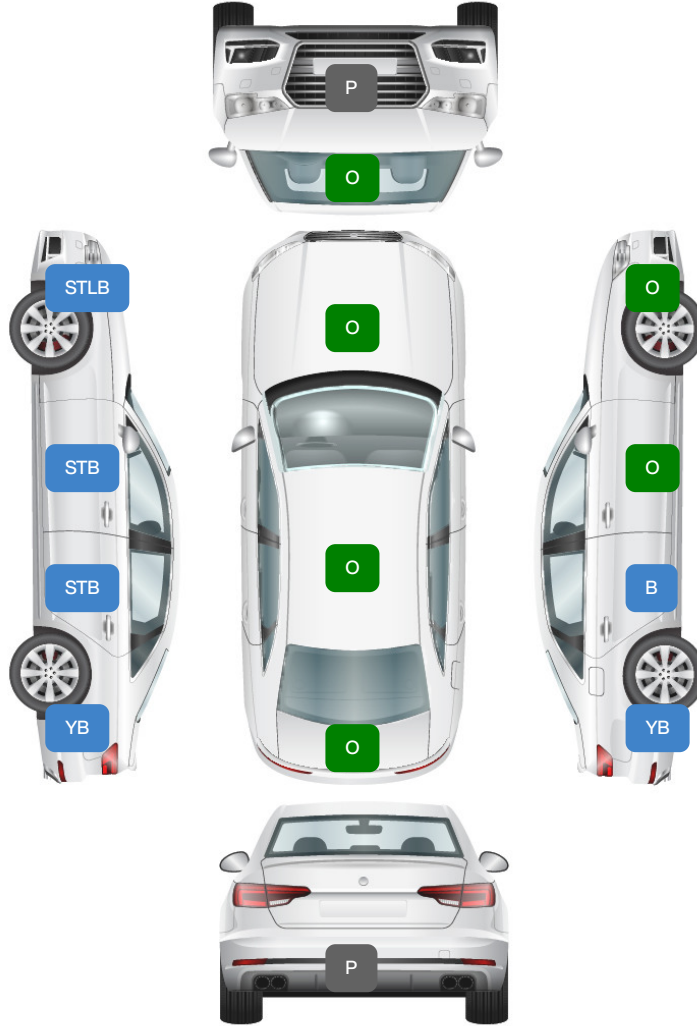
## Kaporta ve Boya Kontrolü

STLB

Sökme takma lokal boyalı

STB

Sökme takma boyalı

YB

Yarım Boyalı

O

Orijinal

B

Boyalı

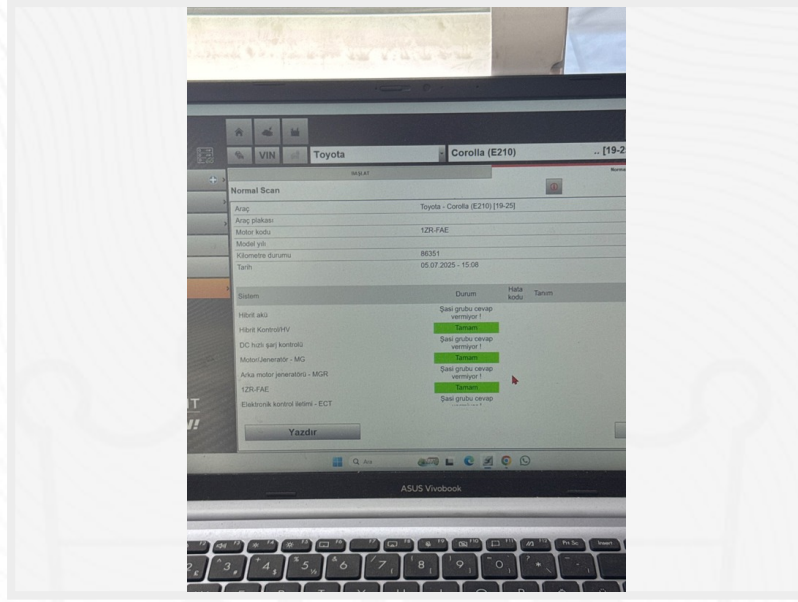
## OBD Elektronik Beyin Arıza Tespit Kontrol (1/1)

✓ Arıza kaydına raslanılmamıştır.
