## Auto King Oto Ekspertiz İşlemleri Ön Bilgilendirme Metni

### Araç Bilgileri

Marka  
SEAT

Model  
LEON

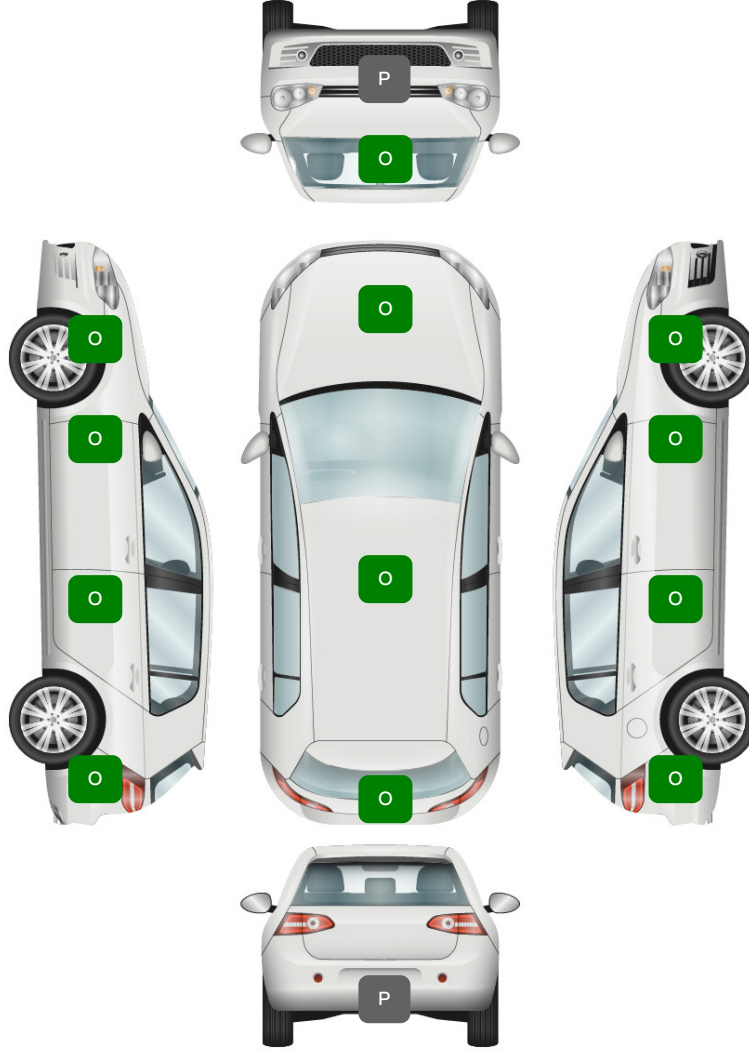
## Kaporta ve Boya Kontrolü

ARAÇ DIŞ KAPORTA GENELİNDE EZİKLER ÇİZİKLER DEFORMELER VE BOYASIZ ONARIM İZLERİ MEVCUT, SAĞ MARŞBİYEL BOYASI ATILIRKEN SAĞ ARKA ÇAMURLUĞA ÇOK ÇOK AZ GİRİŞ OLMUŞ,

| Kontrol Noktaları | Durum | Kontrol Noktaları | Durum |
|---|---|---|---|
| 19 Sağ Marşpiyel | i Boyalı | 20 Sol Arka Çamurluk Kilit Karşılığı | ✓ Orijinal |

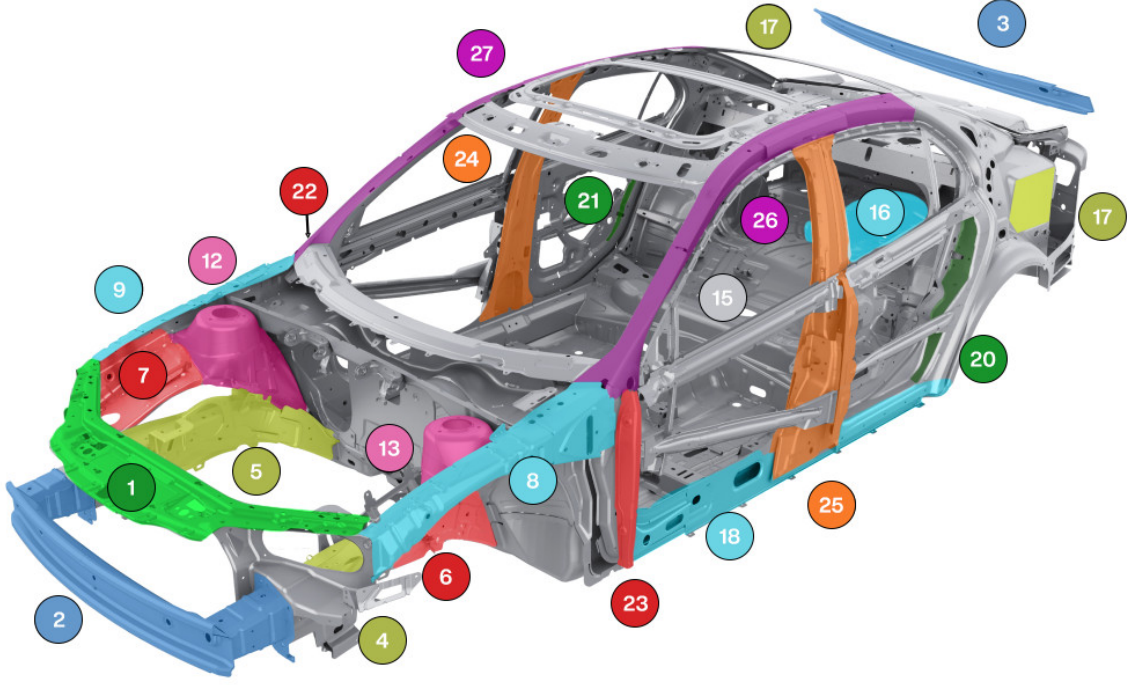
## Karoseri - Kaporta ve Detay Kontrolü (1/2)

| Far Yuva Sacları Kontrolü | ✓ Orijinal |
| Araçta Dolu Hasarı Var mı? | ✓ Yok |

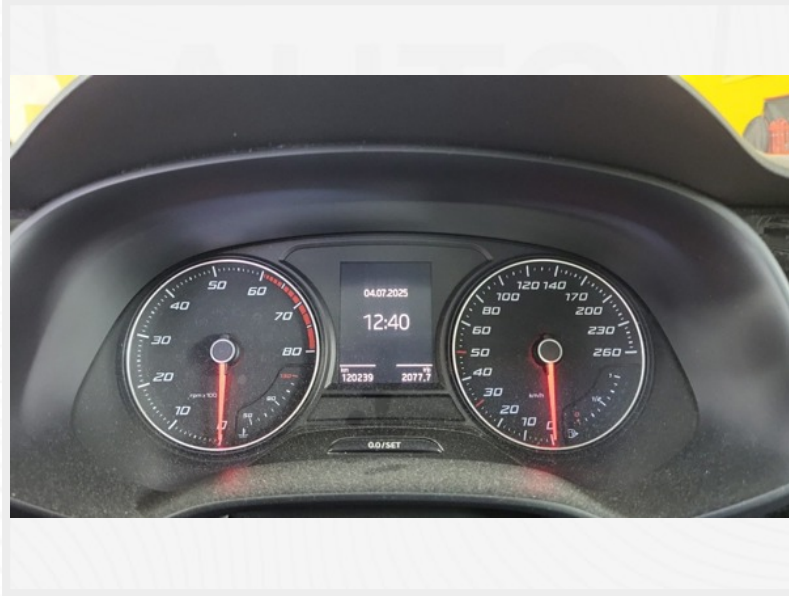
## OBD Elektronik Beyin Arıza Tespit Kontrol (1/1)

| Kontrol Noktaları | Durum | Not |
|---|---|---|
| Merkezi elektronik ikazı kaydı | ✗ Hata Kodu Var | |
| Diğer arıza ikazları kaydı | ✗ Hata Kodu Var | |

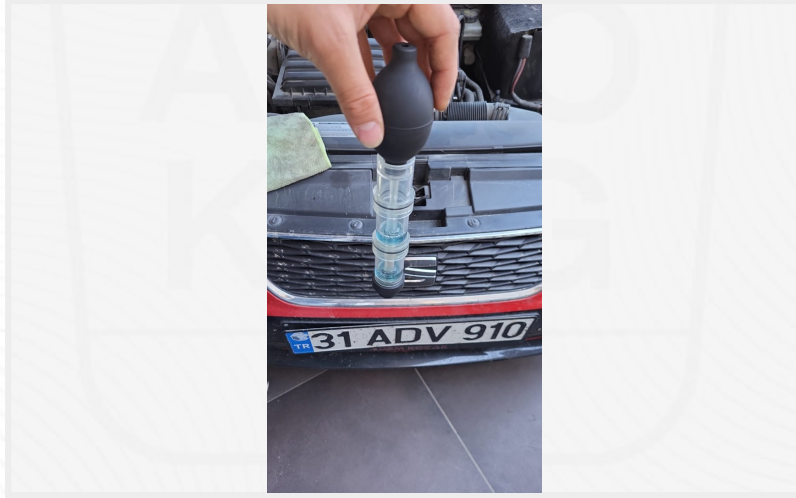
## Conta (CO2 Kaçak) Yanık Testi Kontrolü

✓ Kaçak Görülmedi
