# Full Plus Ekspertiz

## 34HUY080

| Marka | Renault | Motor Hacmi | 999cc |
| Rengi | GRİ | Model | Clio |

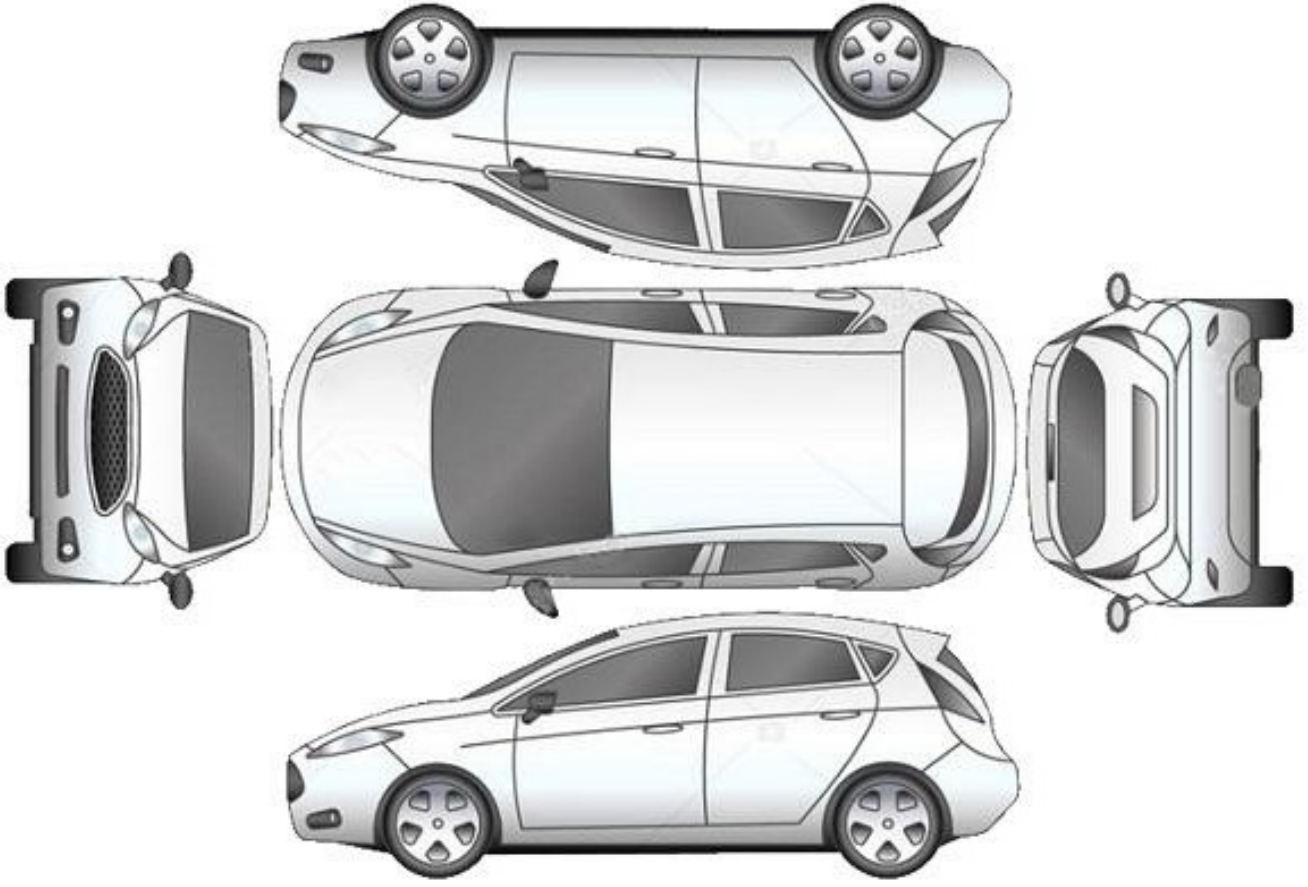
## Kaporta Kontrolü(Değişmiş Boyanmış kontrolü)

**B: Boyalı B/2: Lokal Boyalı D: Değişmiş**  
**\*\*\*Araçta değişmiş ve boyanmış parça bulunmamaktadır\*\*\***
