# Full Plus Ekspertiz

## 34HUY121

Araç: Renault Clio-V 1.0 TCe 90  
Motor kodu: H4D—450 (H4D—B4)

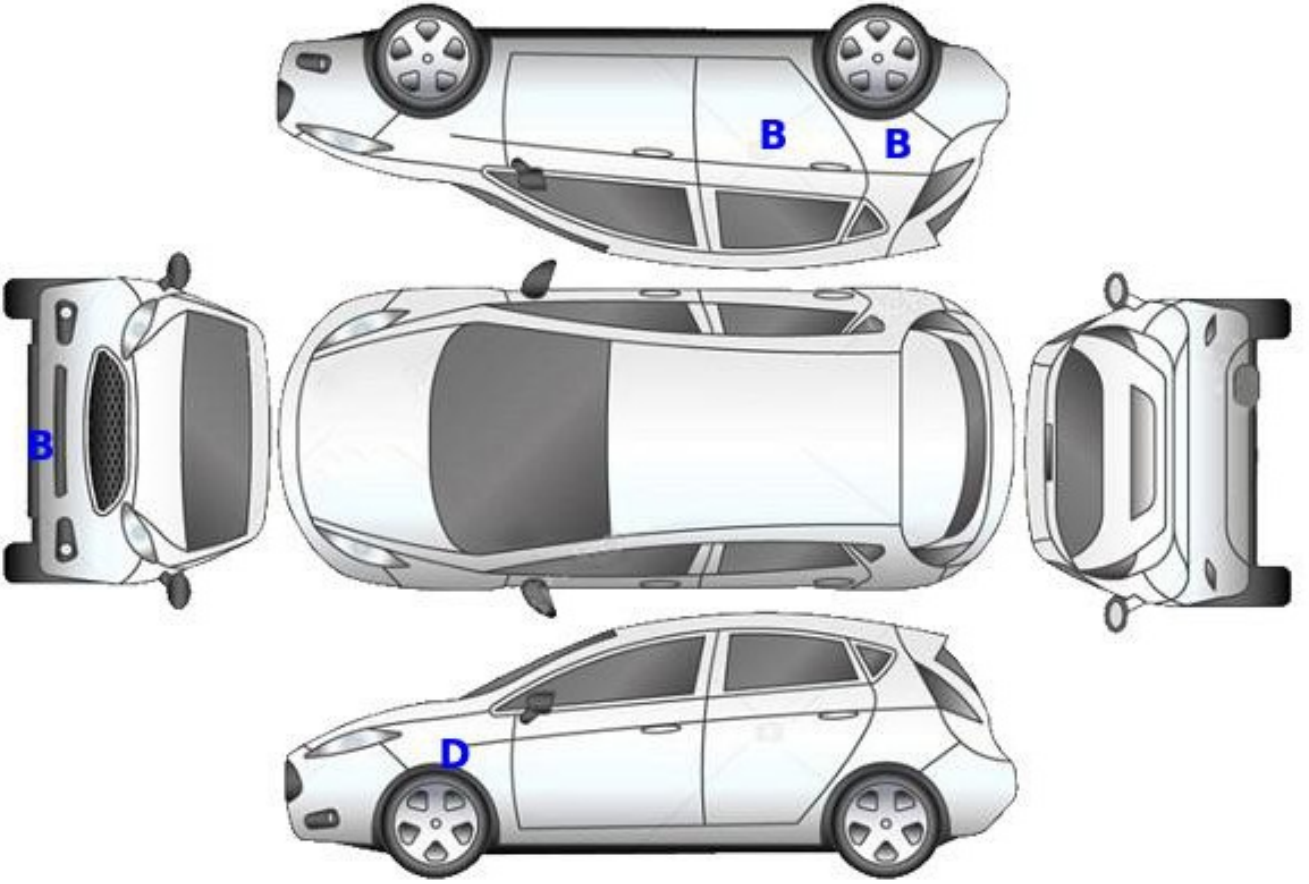
## Kaporta Kontrolü(Değişmiş Boyanmış kontrolü)

**B: Boyalı**

**B/2: Lokal Boyalı**

**D: Değişmiş**

Sağ Üst Frangart - Lokal Boya  
Marşbiyel, sağ - Lokal Boya
