Rapor Tarihi: 12.06.2025 14:37 Bayi No: 3402 Sayfa: 1/10  
Rapor No: 34-02-1382404 Araç Giriş Tarihi: 12.06.2025 14:13 Araç Çıkış Tarihi: 12.06.2025 14:37  
Mersis No: 0309073518100001

# Full Plus Ekspertiz

## 34KEJ954

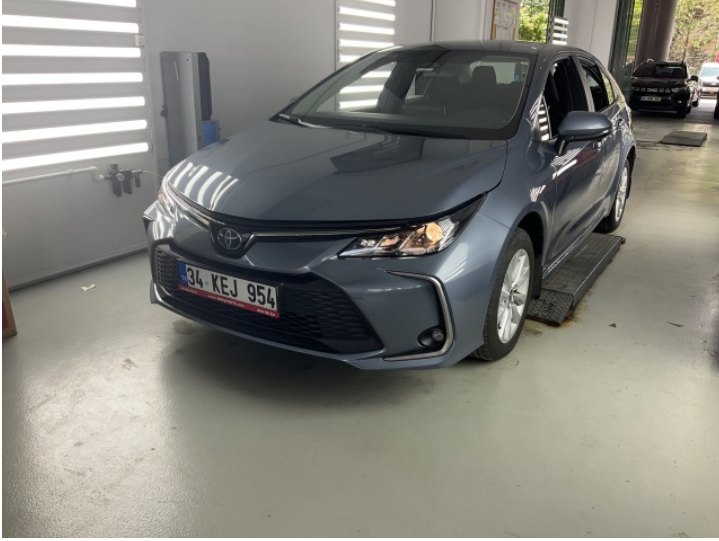
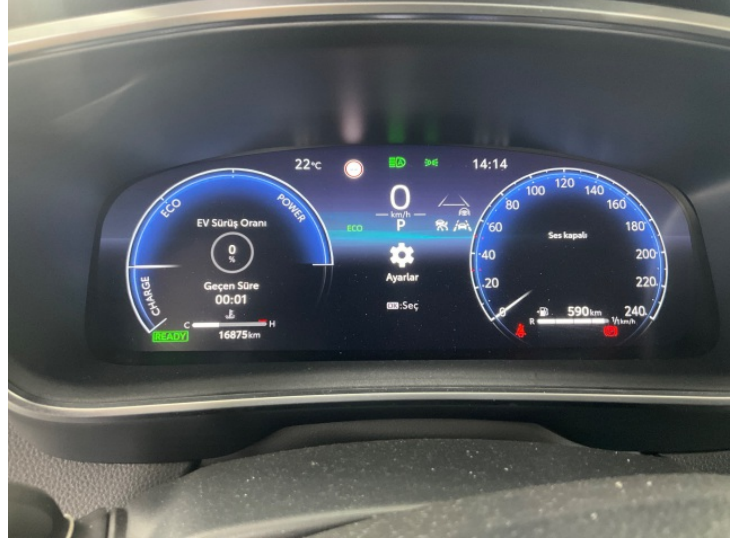
## Araç Resimleri

## Çizik

Tampon, ön, Ön tampon >  
Çizik

Marşbiyel, sağ, Marşbiyel  
plastığı, sağ > Çizik

Kapı, sağ ön, Kapı, sağ ön >  
Çizik
