# Full Plus Ekspertiz

## 34KFT474

Araç: Renault Megane-IV 1.3 TCe

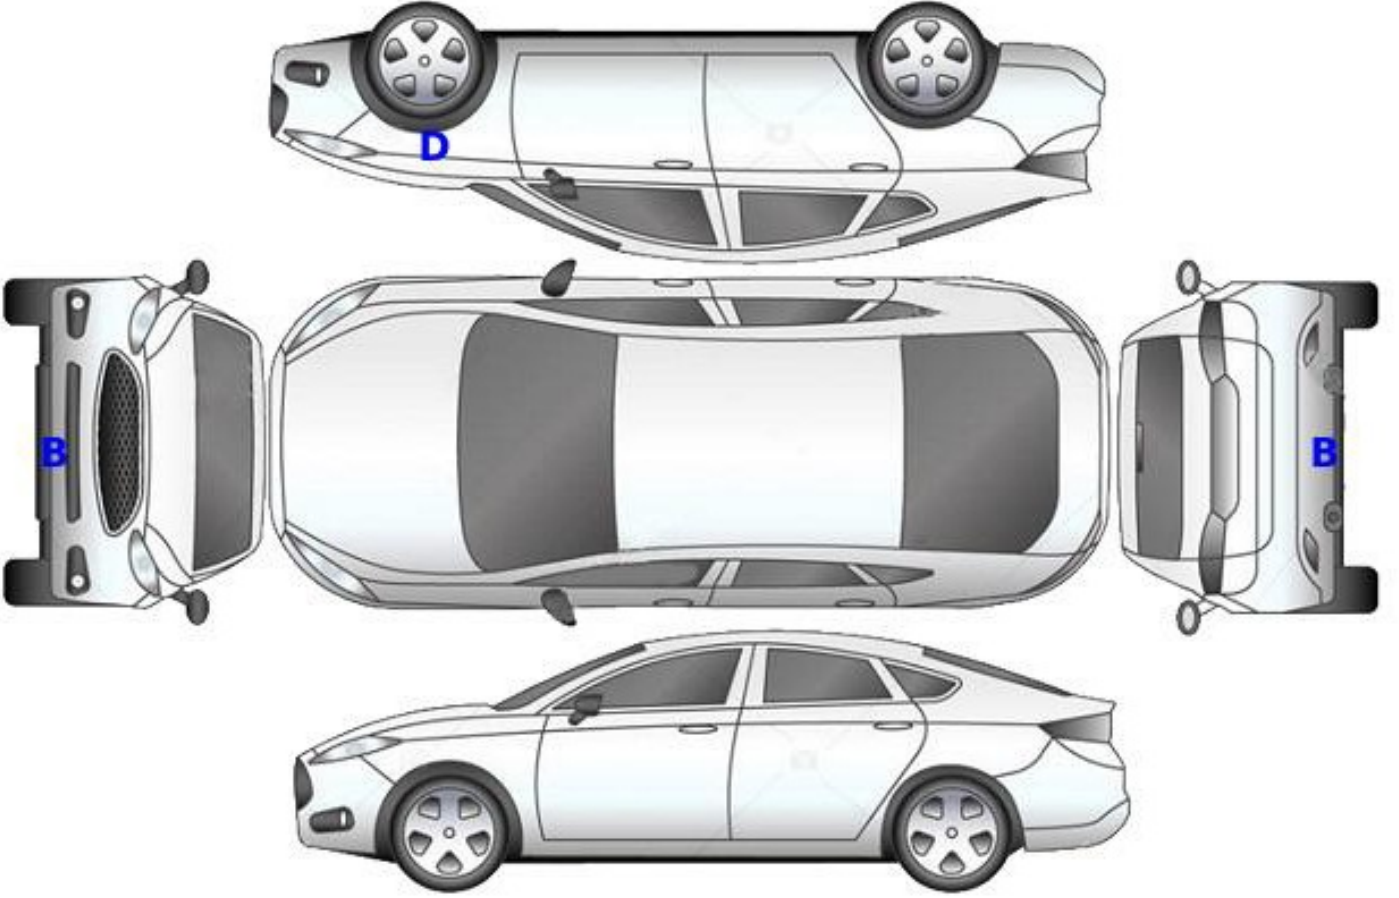
## Kaporta Kontrolü(Değişmiş Boyanmış kontrolü)

**B: Boyalı**

**B/2: Lokal Boyalı**

**D: Değişmiş**

Motor kaputu Civatalar işlem görmüş Bagaj kapısı civataları işlem görmüş. Aracın boya ölçüm mikron değerleri yüksek çıkmaktadır. Motor kaputu boya ölçüm mikron değeri araç genelinden düşük çıkmaktadır.

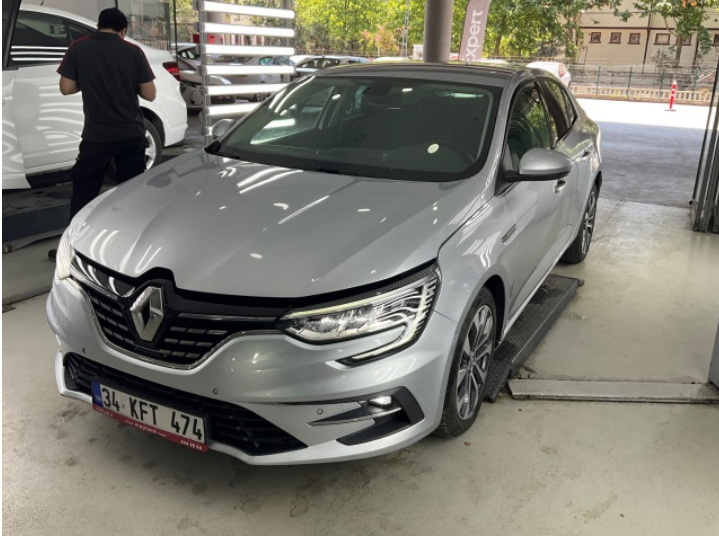
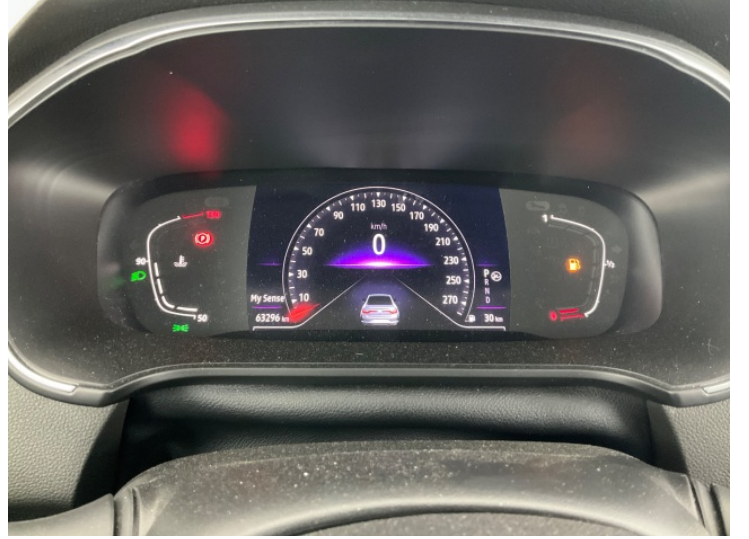
## Araç Resimleri

Farlar, Far camı, sağ > Solmuş

Marşbiyel, sol, Marşbiyel, sol > Hasarlı

Marşbiyel, sağ, Marşbiyel, sağ > Hasarlı

Kapı, sağ arka, Kapı, sağ arka > Hasarlı

Kapı, sağ ön, Kapı, sağ ön > Hasarlı
