# Full Plus Ekspertiz

## 34HUY071

Araç: Renault Clio-V 1.0 TCe 90

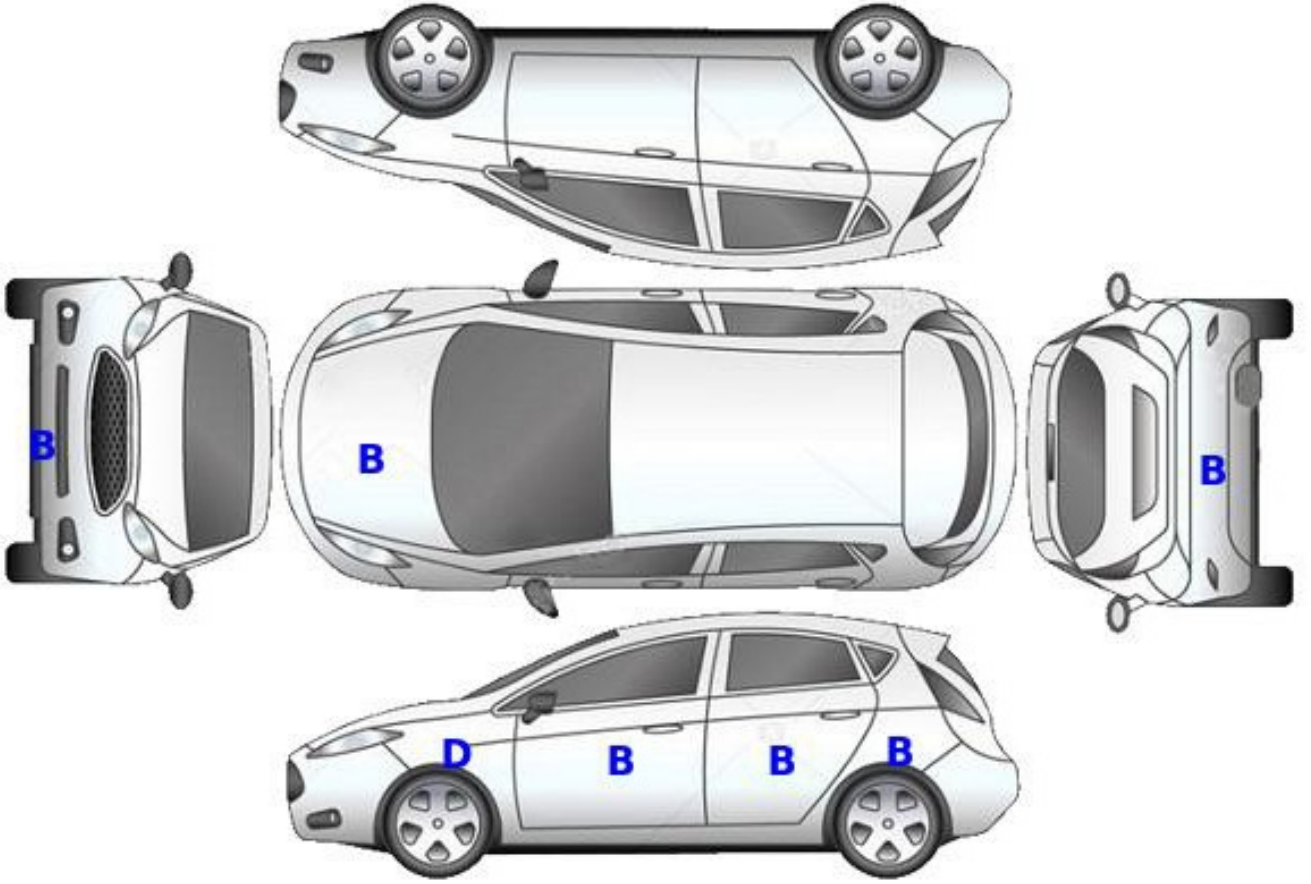
## Kaporta Kontrolü(Değişmiş Boyanmış kontrolü)

**B: Boyalı**

**B/2: Lokal Boyalı**

**D: Değişmiş**

Marşbiyel, sol - Boyalı

Sol üst frangart - Lokal Boya

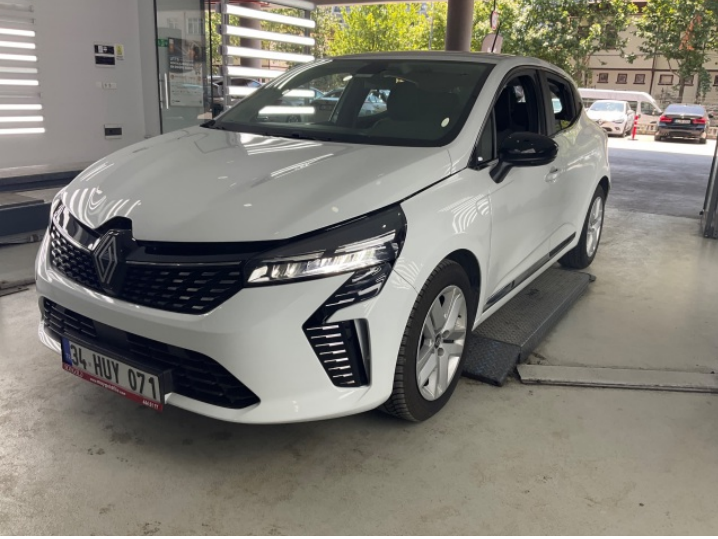
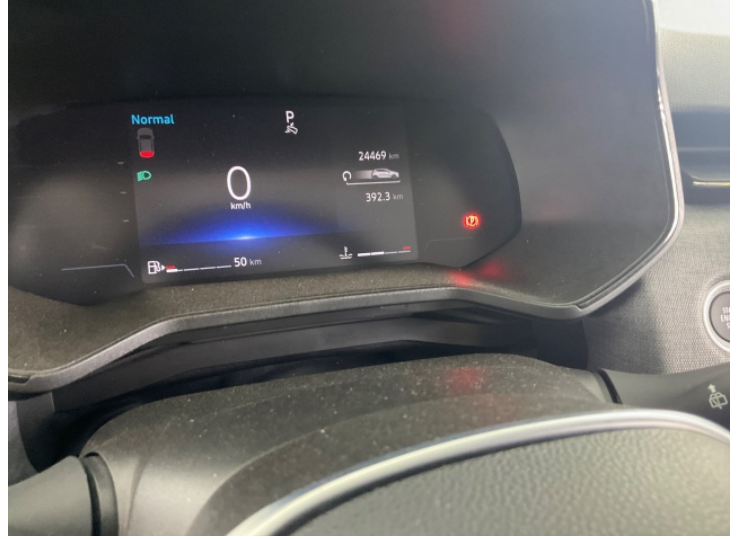
## Araç Resimleri

## Çizik

Dikiz aynası, sol, Dış dikiz aynası kapağı > Çizik

Çamurluk, sol arka, Çamurluk, sol arka > Çizik
