# Full Plus Ekspertiz

## 34GRM994

| Rengi | MAVİ | Model | Egea |

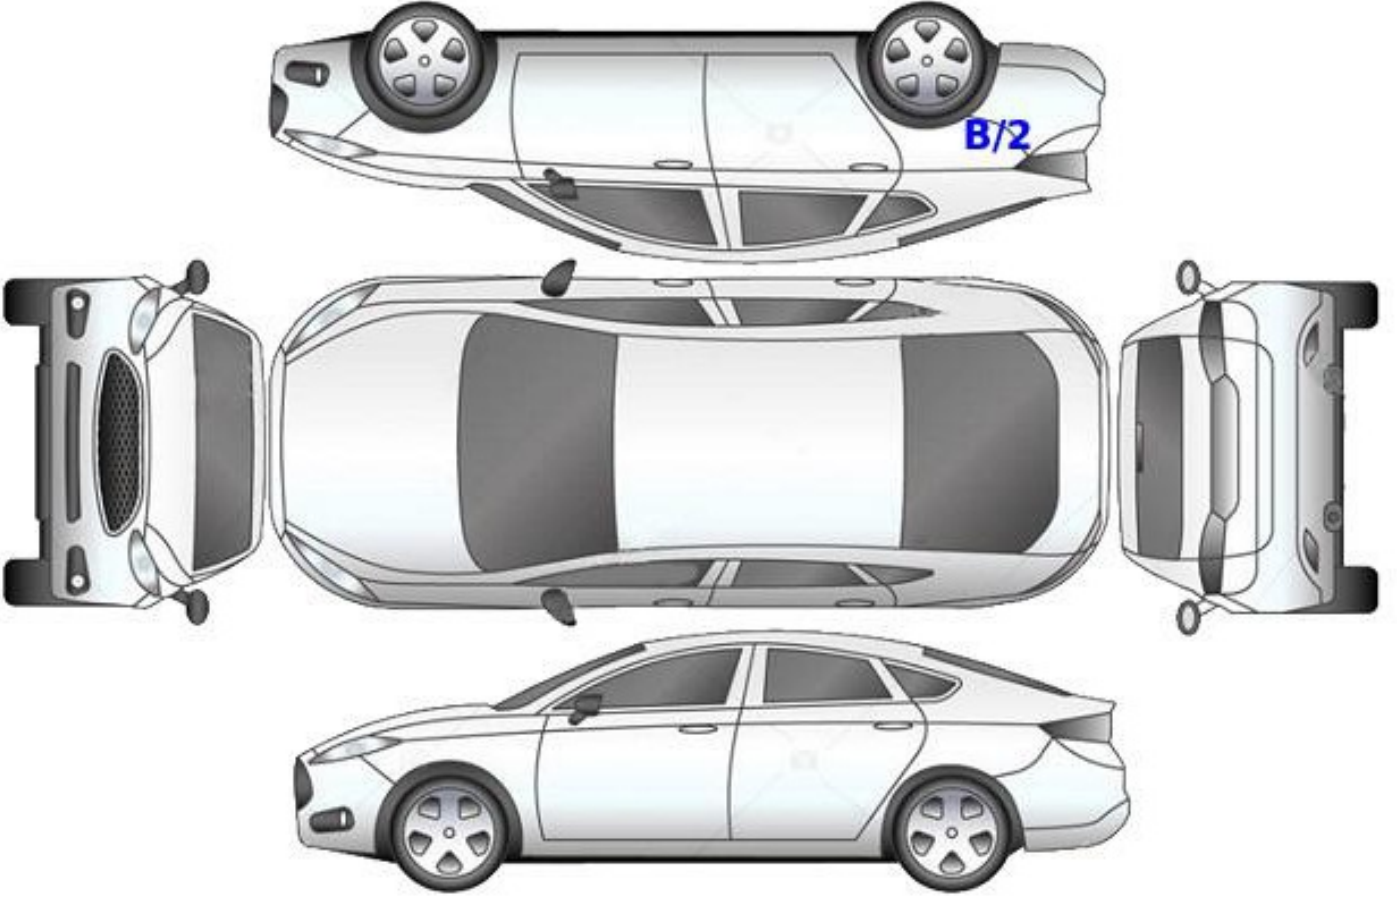
## Kaporta Kontrolü(Değişmiş Boyanmış kontrolü)

**B: Boyalı**

**B/2: Lokal Boyalı**

**D: Değişmiş**

Marşbiyel, sağ - Boyalı

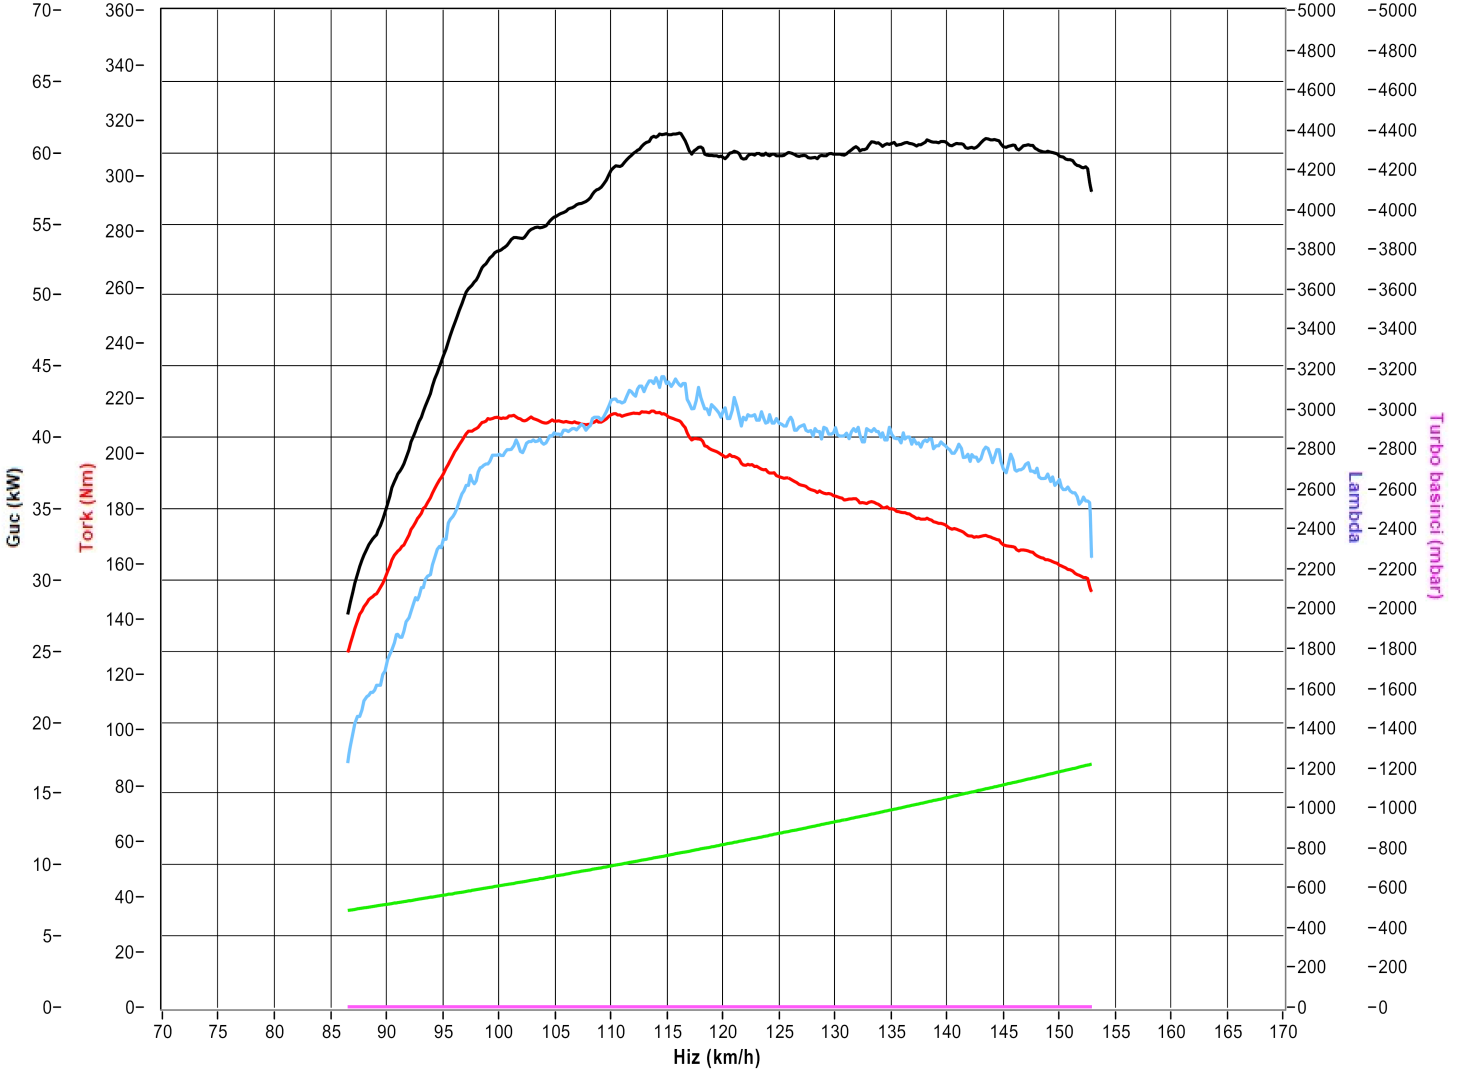
## RPM (Devir/dk) Grafiği

| 215 | 117,12 | 44,3 | 116 |
| 70 | 61,4 | 10,35 | 87,71 |

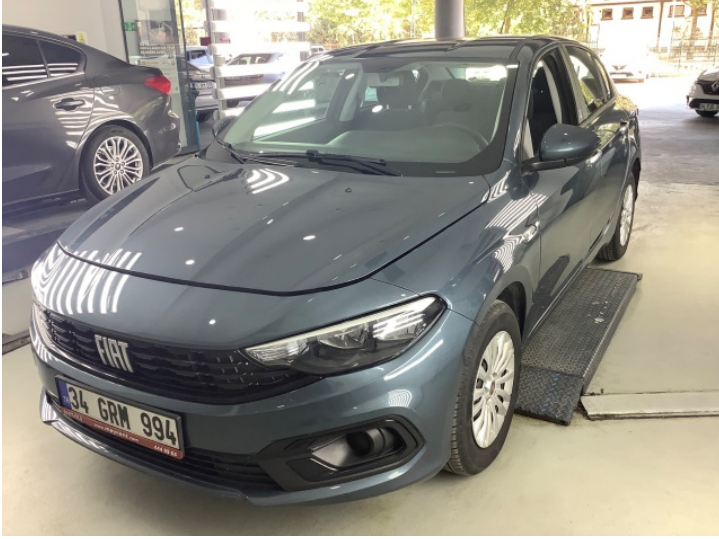
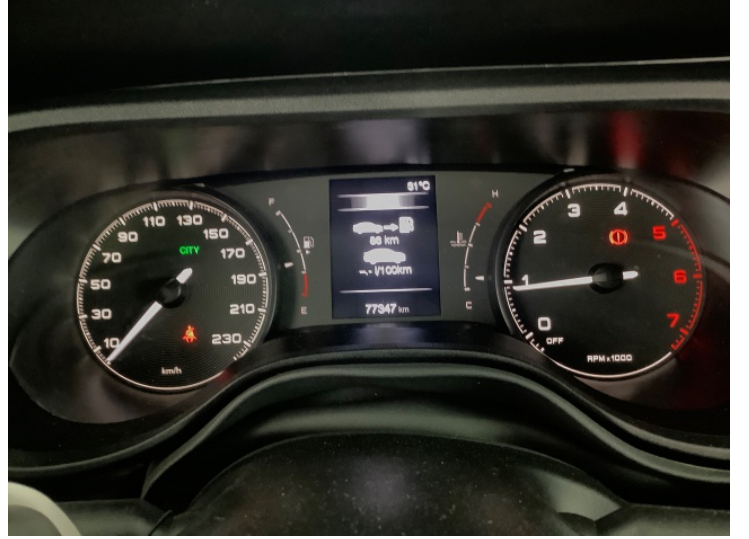
## Araç Resimleri

Tampon, ön, Ön tampon > Çizik

Tampon, arka, Arka tampon > Çizik

Çamurluk, sağ, Çamurluk, sağ > Ezik
